Objet : Demande d'accès aux documents concernant les lots 5 581 920 et 5 581 921, rue
Brissette à Ste-Agathe-des-Monts
V/Réf. : E-20-499-2

RAPPORT D'INSPECTION MANUSCRIT

N/DOSSIER : 27610-5-01-0094603

LIEU INSPECTÉ : Bâtisse (Anciennement Tapis Artisans) Groupe Courchesne 1951 Brisette, Ste Agathe des Monts Qc (Par de postale)
 ADRESSE POSTALE (si différente) : M. Gerald Courchesne (Propriétaire) Groupe Courchesne 2068 Henri-Bourassa Est MTL. Qc. H2B 1S6. Tél : 53-54

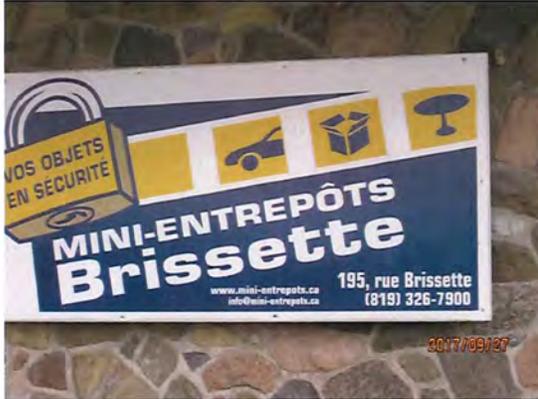
Photo 1. Affiche à l'entrée du lieu.

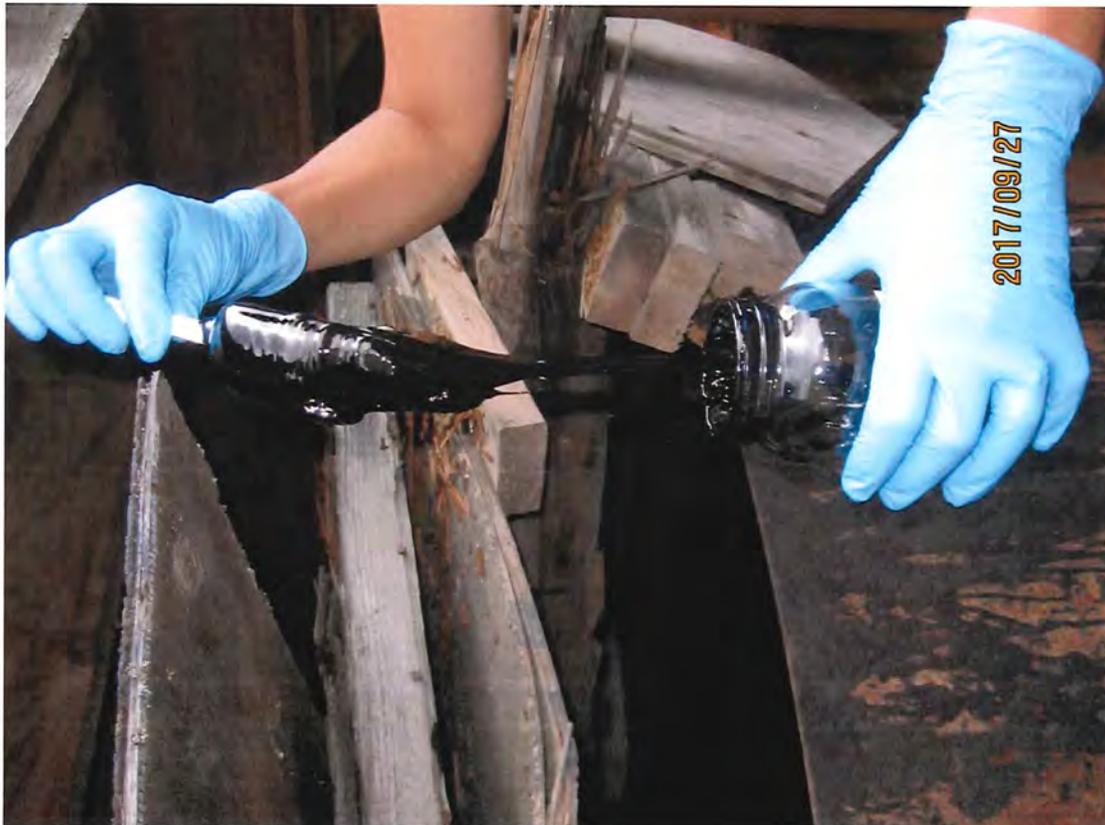
| Informations concernant l'échantillonnage (photo 10 et annexe 4) | |

Photo 10. Photo prise lors de l'échantillonnage.
