Objet : Demande d'accès aux documents en lien avec la propriété située au 6310, boulevard  
des Mille-Îles, Laval (lot 1 786 021)

N° intervention : 300671133	Type d'intervention : Inspection
N° gestion documentaire : 7430-13-01-01370-00	N° du rapport d'inspection : 400837523
N° demande : 200311887	Type de demande : Plainte à car. environnemental
But de l'inspection : Vérifier le bien fondé de la plainte concernant le remblai d'un milieu humide sur le lot 3 857 469.

Nom du lieu : Gaston Contant inc.	
Nom usuel du lieu : Milieu humide 547	
N° du lieu : X2130195	Type de lieu : milieu hydrique
Localisation du lieu inspecté : Adresse du lieu : 6310, boul. des Mille-îles Laval (Québec) H7B 1E5	
Coordonnées géographiques du lieu : 45,6820387227; -73,6332856044

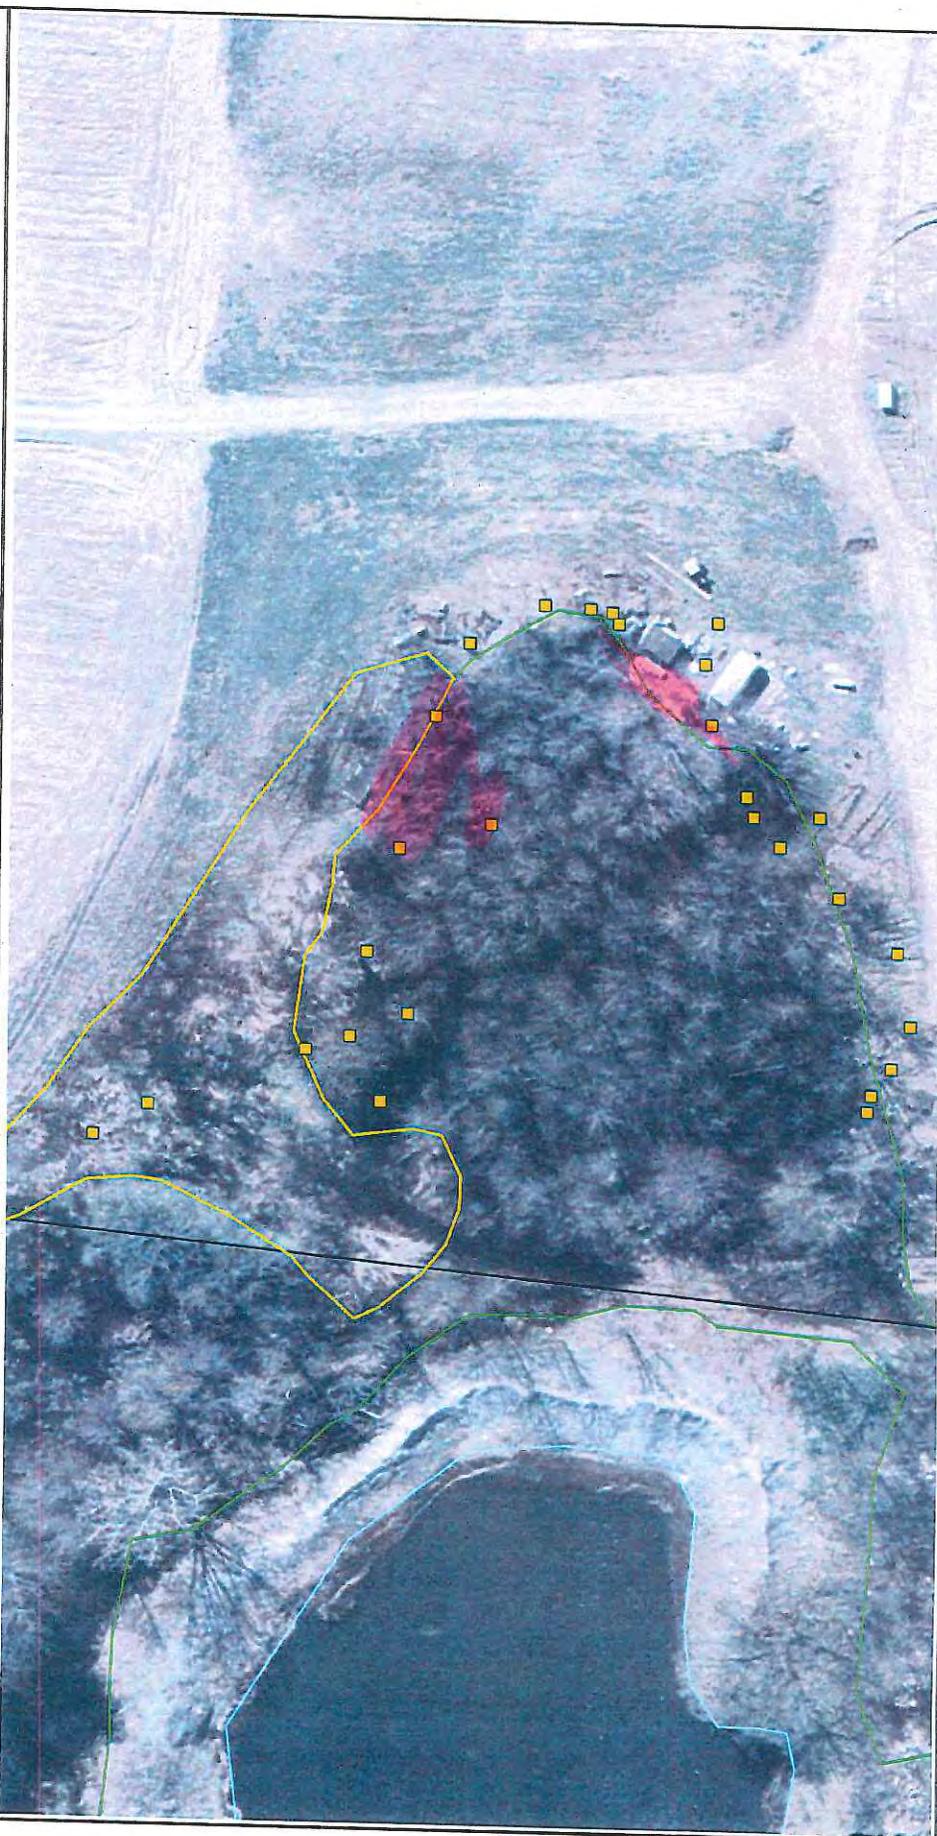
### Remblai dans marécage arborescent

Des remblais sont présents dans le milieu humide 547.  
Le propriétaire s'engage à enlever les remblais qui semblent récents.

Nous vous demandons donc de cesser *immédiatement* toute activité touchant au marécage arborescent ou à la prairie humide sur le lot visé en rubrique. Nous vous demandons de nous transmettre d'ici le 25 juillet 2011, un plan des correctifs visant le retrait du remblai en milieu humide de manière à retrouver la topographie d'origine et incluant la revégétalisation des portions détériorées de celui-ci si requis.

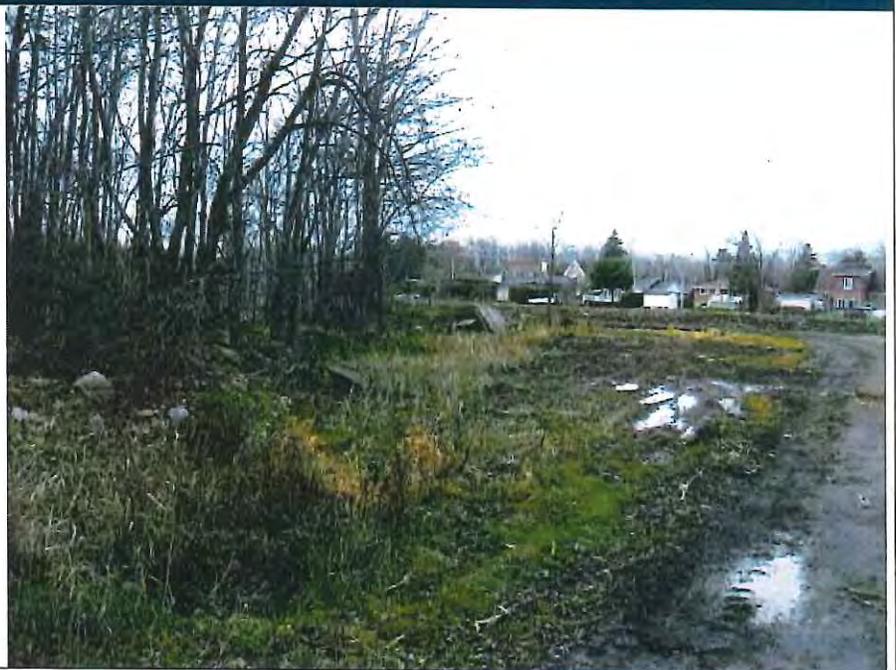
J'arrive du côté nord du marécage. Le côté nord est tel que je l'ai laissé à la fin de ma dernière inspection, il n'y a pas de nouveaux remblais (photos 1). Je commence à faire le tour du marécage en me dirigeant vers l'ouest. Je ne note pas de

Description :  
Vue en direction sud-ouest. Photo prise au nord du marécage.

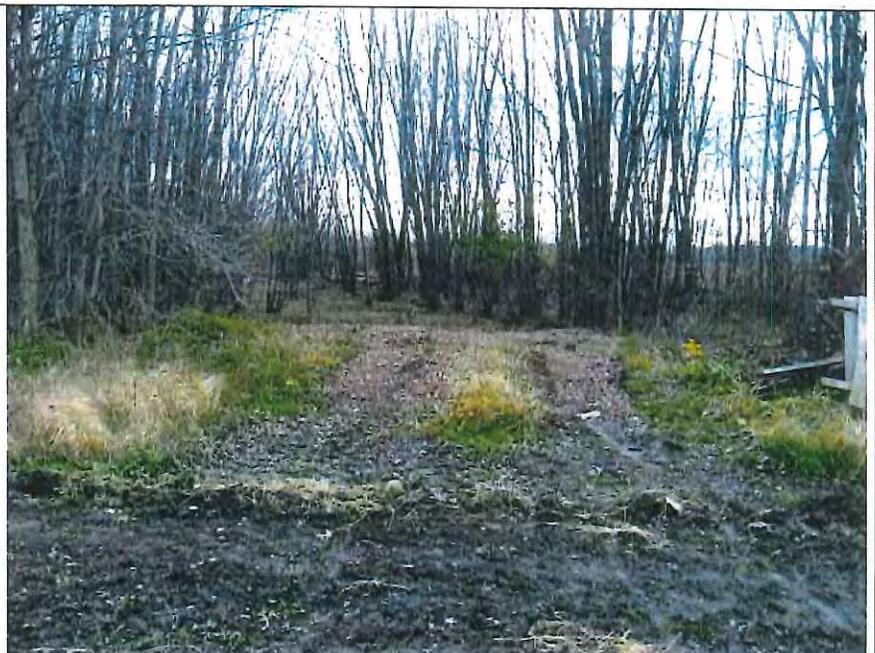
Photo no : 2

Description :  
Vue en direction sud-est sur la portion nord-ouest du marécage.

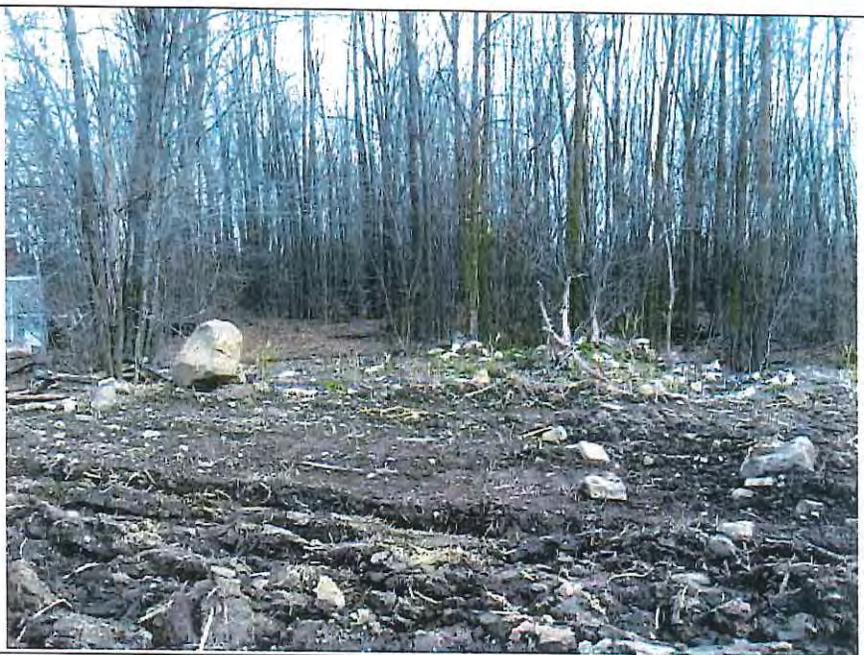
Photo no : 5

Description :  
Vue en direction nord-est sur la portion  
ouest du marécage.

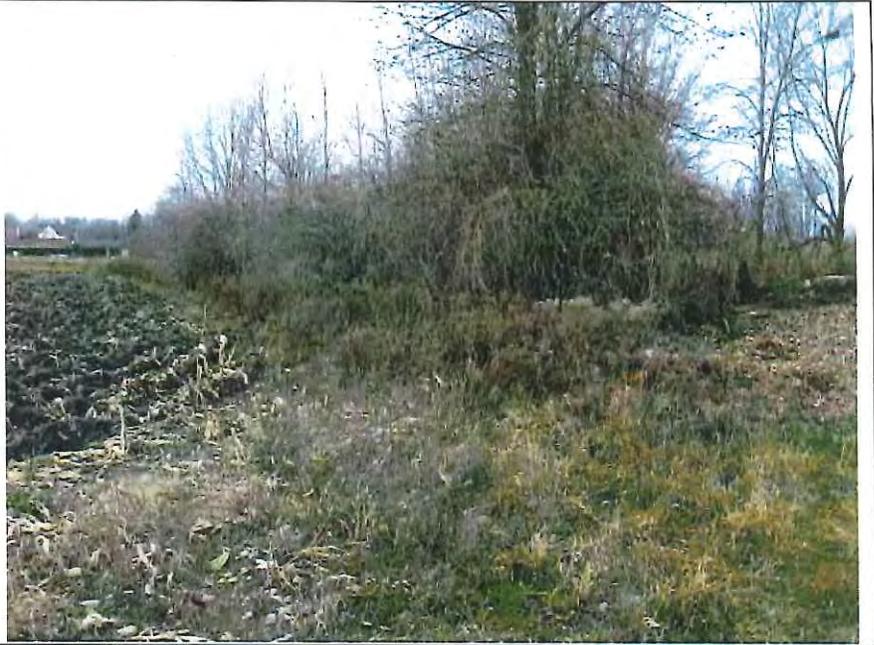
nouveaux remblais du côté nord-ouest (photo 2) ou ouest (photo 4). Il y a toutefois, un cabanon et des matériaux entreposés à la limite du marécage (photo 3). Je continue donc le tour du marécage en me dirigeant vers le sud puis vers l'est de manière à longer la limite sud du marécage. Il n'y a pas de nouveaux remblais du côté sud du marécage non plus (photos 5 et 6).

**Description :**  
**Vue en direction ouest sur la limite sud**  
**du marécage.**

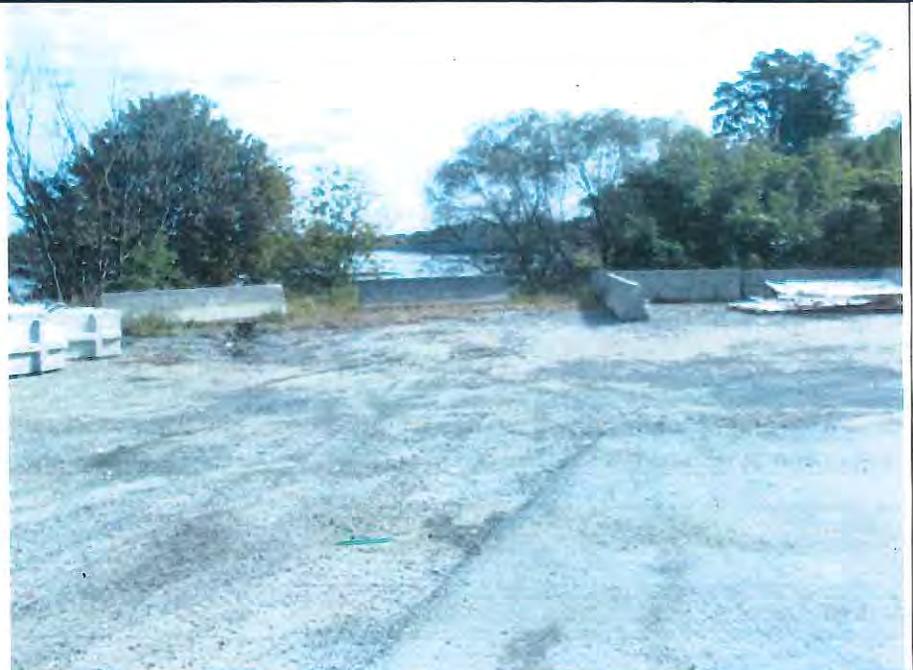
<p><b>Photo no : 2</b></p>

Je me stationne dans le stationnement près de la rivière des Mille-Îles. Je remarque qu'ils ont mis des blocs de béton pour empêcher un remblayage de la bande riveraine de la rivière (photo 1).

**Blocs de béton situés en haut du talus pour empêcher le remblai de la bande riveraine de la rivière des Mille-Îles.**

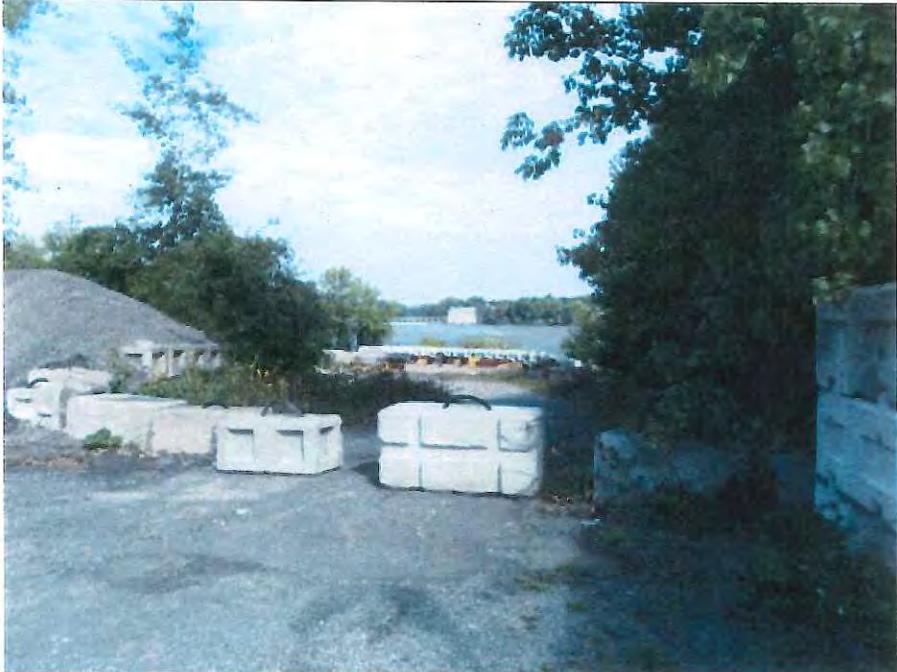
<p><b>Fichier : DSCN1456.JPG</b></p>	
<p><b>Description :</b></p> <p><b>Blocs de béton empêchant l'accès vers la bande riveraine de la rivière des Mille-Iles.</b></p>

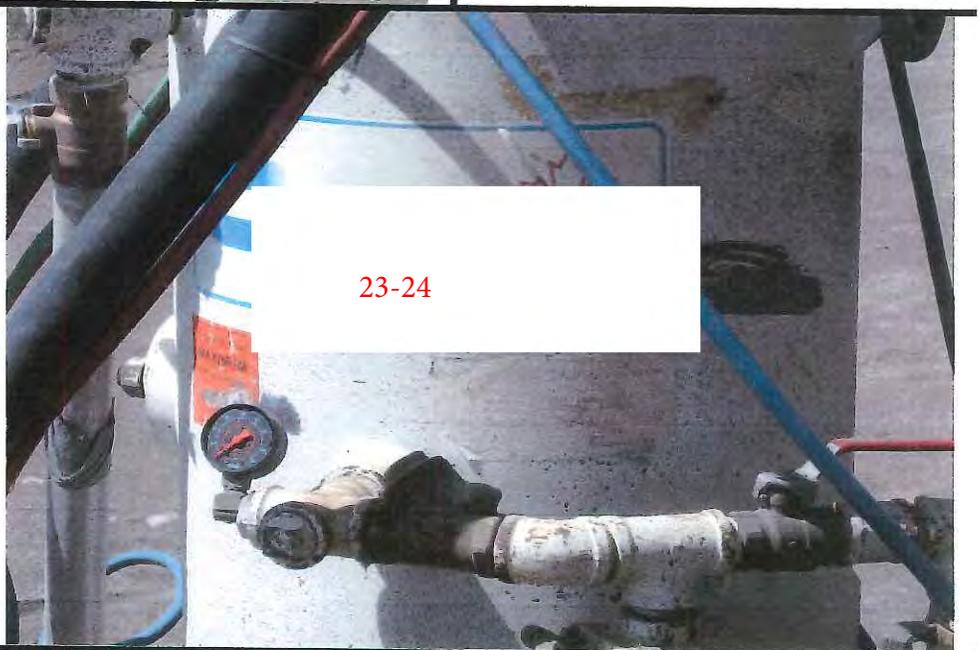
**Photo # 3:**  
Référence Photo : DSCN003.JPG  
Note : Gros plan de l'équipement en  
fonctionnement.

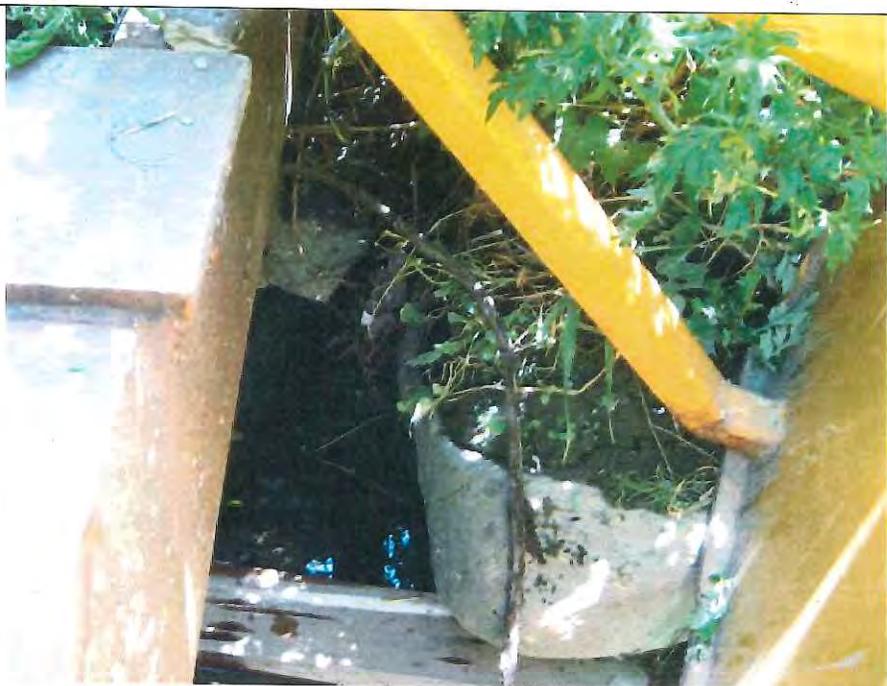
Photo no : 2

Nous avons remarqué la présence de deux structures de métal installées sur une partie de fossé. On nous a informé que c'était pour protéger le tuyau du fossé de la machinerie lors du déneigement l'hiver. Une de ces structures a été retirée lors de notre présence sur les lieux. La structure de métal restante n'empêche pas la circulation de l'eau dans le fossé. (voir photos 1 à 4)

Équipement de métal installé au-dessus du fossé afin d'éviter des bris de tuyau lors du déneigement.

La présence de ces équipements n'obstrue aucunement l'écoulement de l'eau.

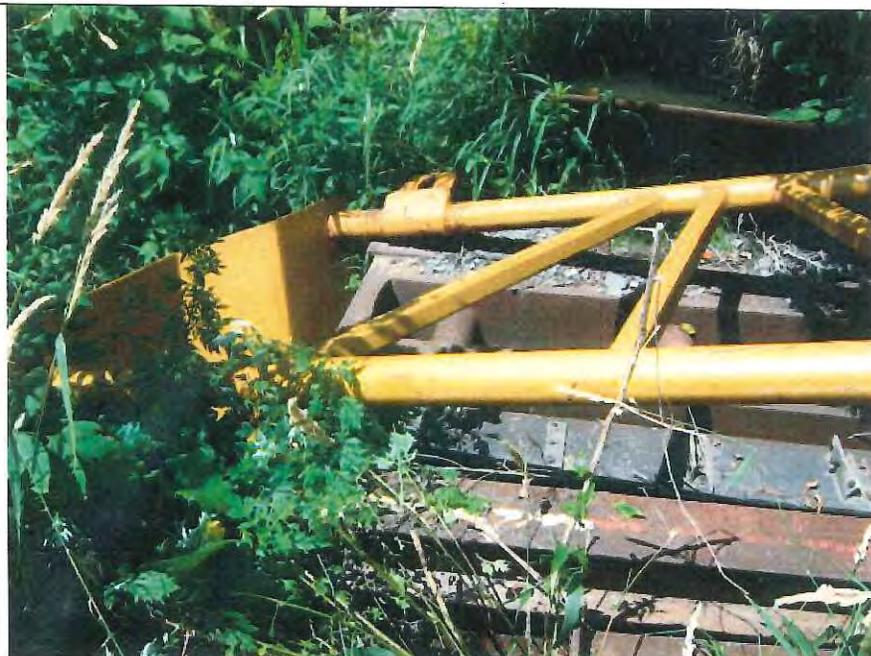
Photo no : 3

Équipement de métal installé au-dessus du fossé afin d'éviter des bris de tuyau lors du déneigement.

L'équipement jaune a été retiré lors de notre présence sur les lieux.

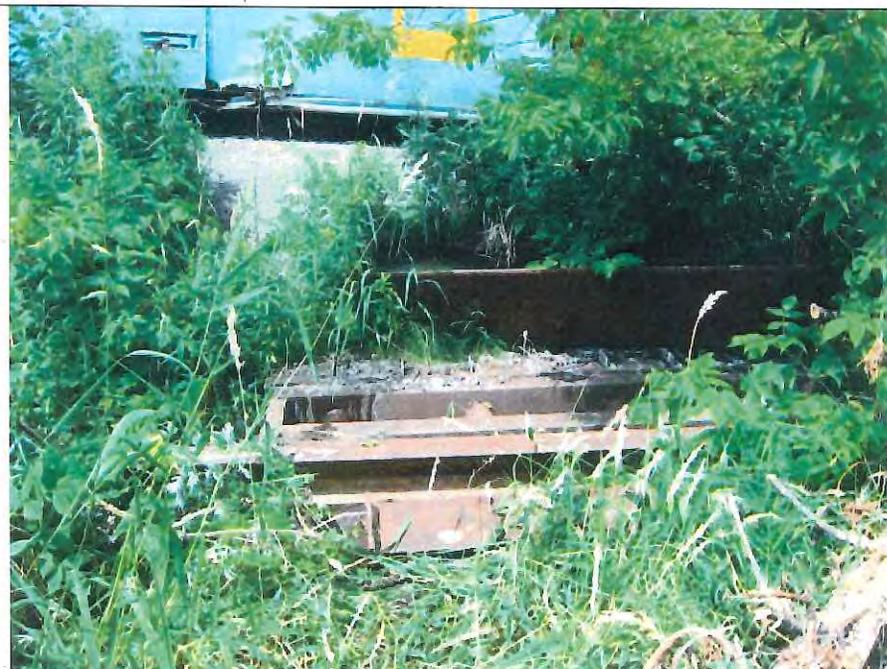
Équipement jaune qui a été retiré de la structure de métal qui a été installée au-dessus du tuyau du fossé, afin d'éviter son endommagement lors du déneigement.

Cette structure n'obstrue pas la circulation de l'eau dans le fossé.

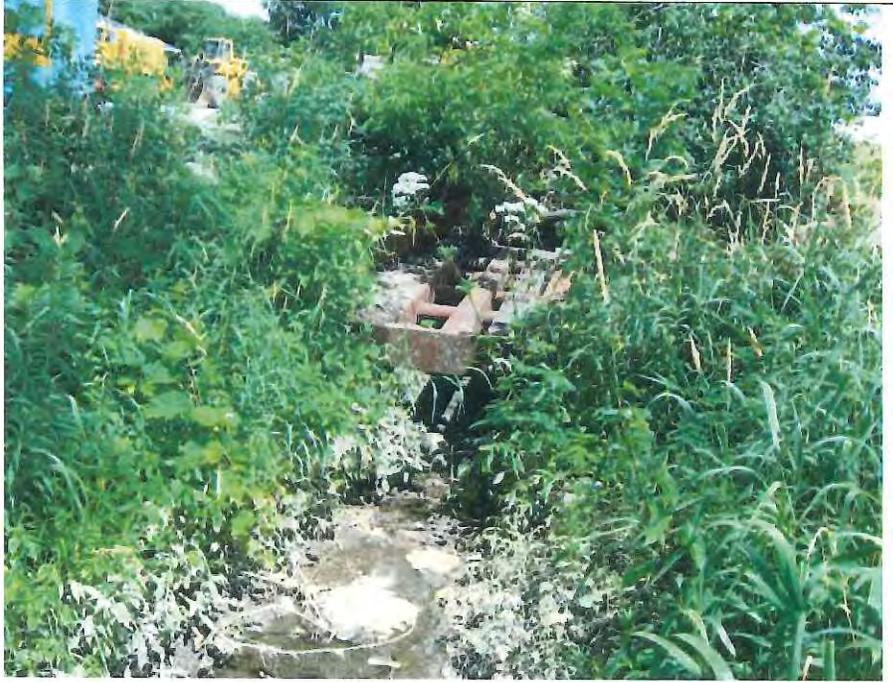
Photo no : 5

On peut voir que l'eau peut facilement circuler sous la structure de métal installée pour protéger le tuyau du fossé lors du déneigement.

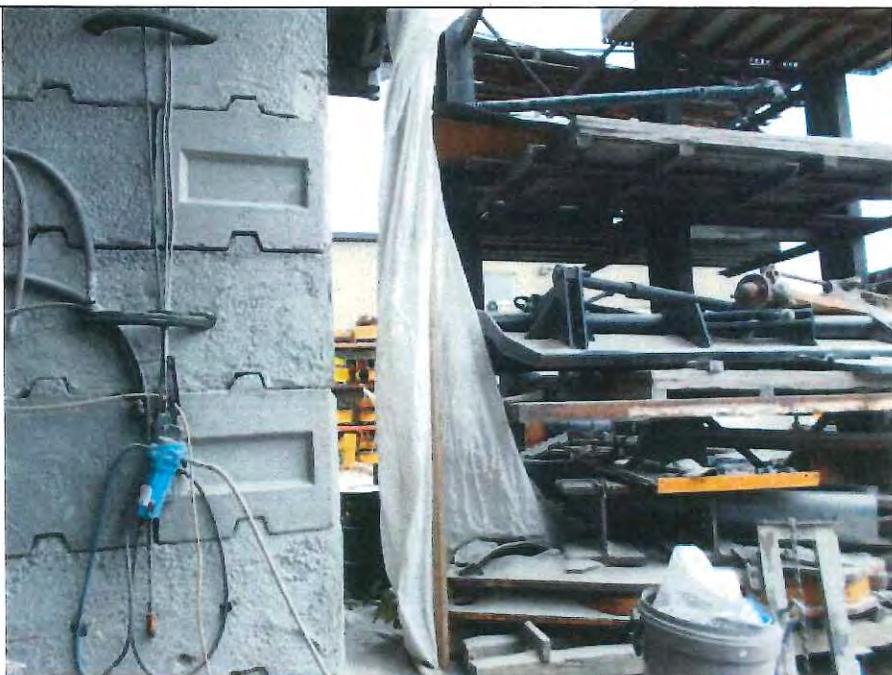
Photo no : 3

Le bâtiment qui sert à l'activer de sablage au jet est fermé par un rideau de toile. Il y a un espace entre le bâtiment et le rideau. (photo 2 et 3) Le sable utilisé provient d'Oka.(photo 4)

Espacement entre le bâtiment et le rideau

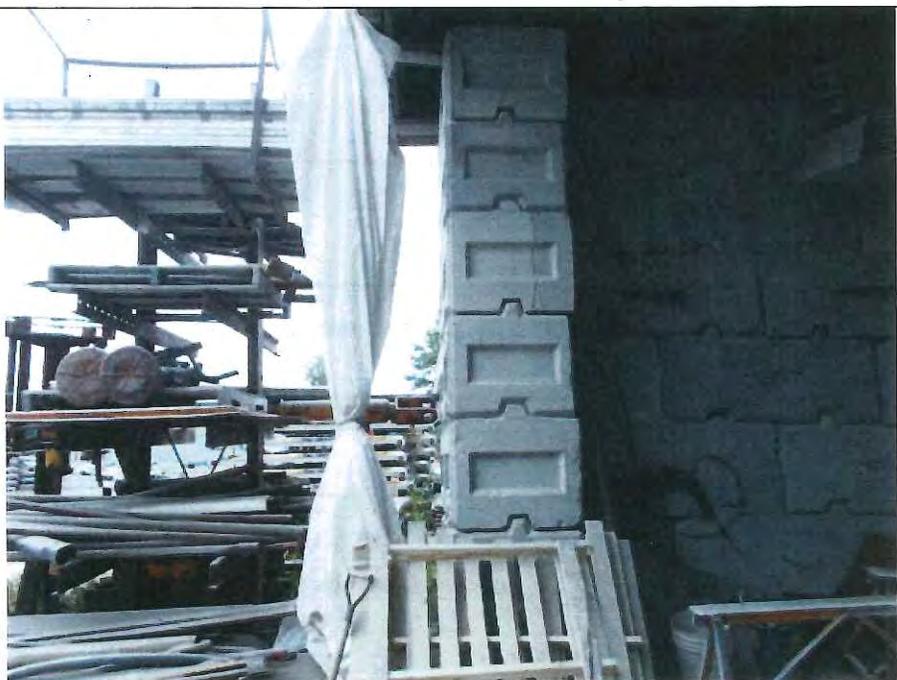
Photo no : 4

idem

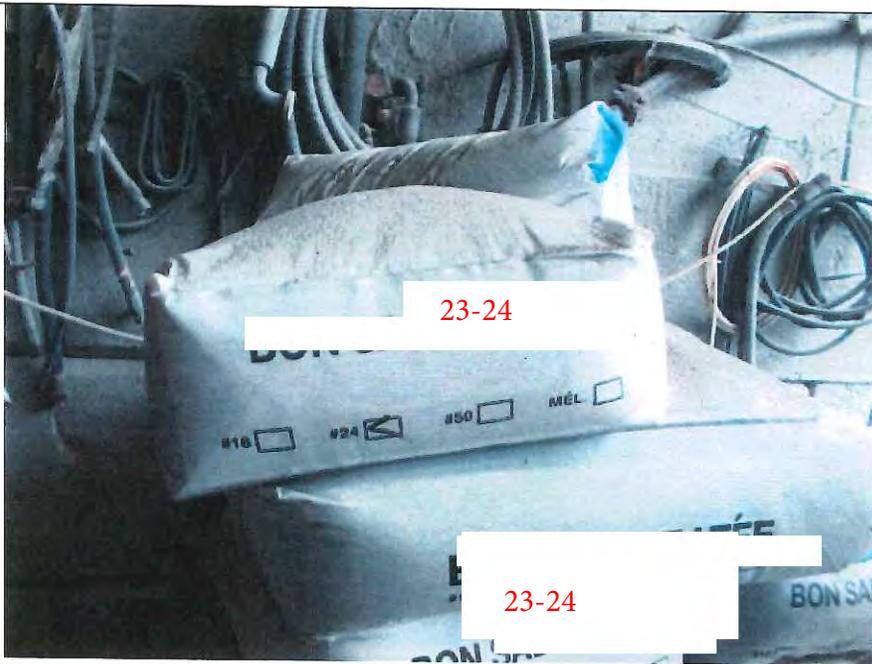
Photo no : 5

Sable utilisé pour le sablage au jet
