Objet : Demande d'accès à l'information concernant la propriété située au 450, boulevard
Arthur-Sauve, lot 3 746 305 à Saint-Eustache

But : Saint-Eustache/ Canadian Tire , à la suite d'une plainte, vérifier s'il y a exploitation d'un lieu d'élimination de neige sans détenir de CA valide.

Lieu : Saint-Eustache/ Canadian Tires

Canadian Tires lieu d'élimination de neige

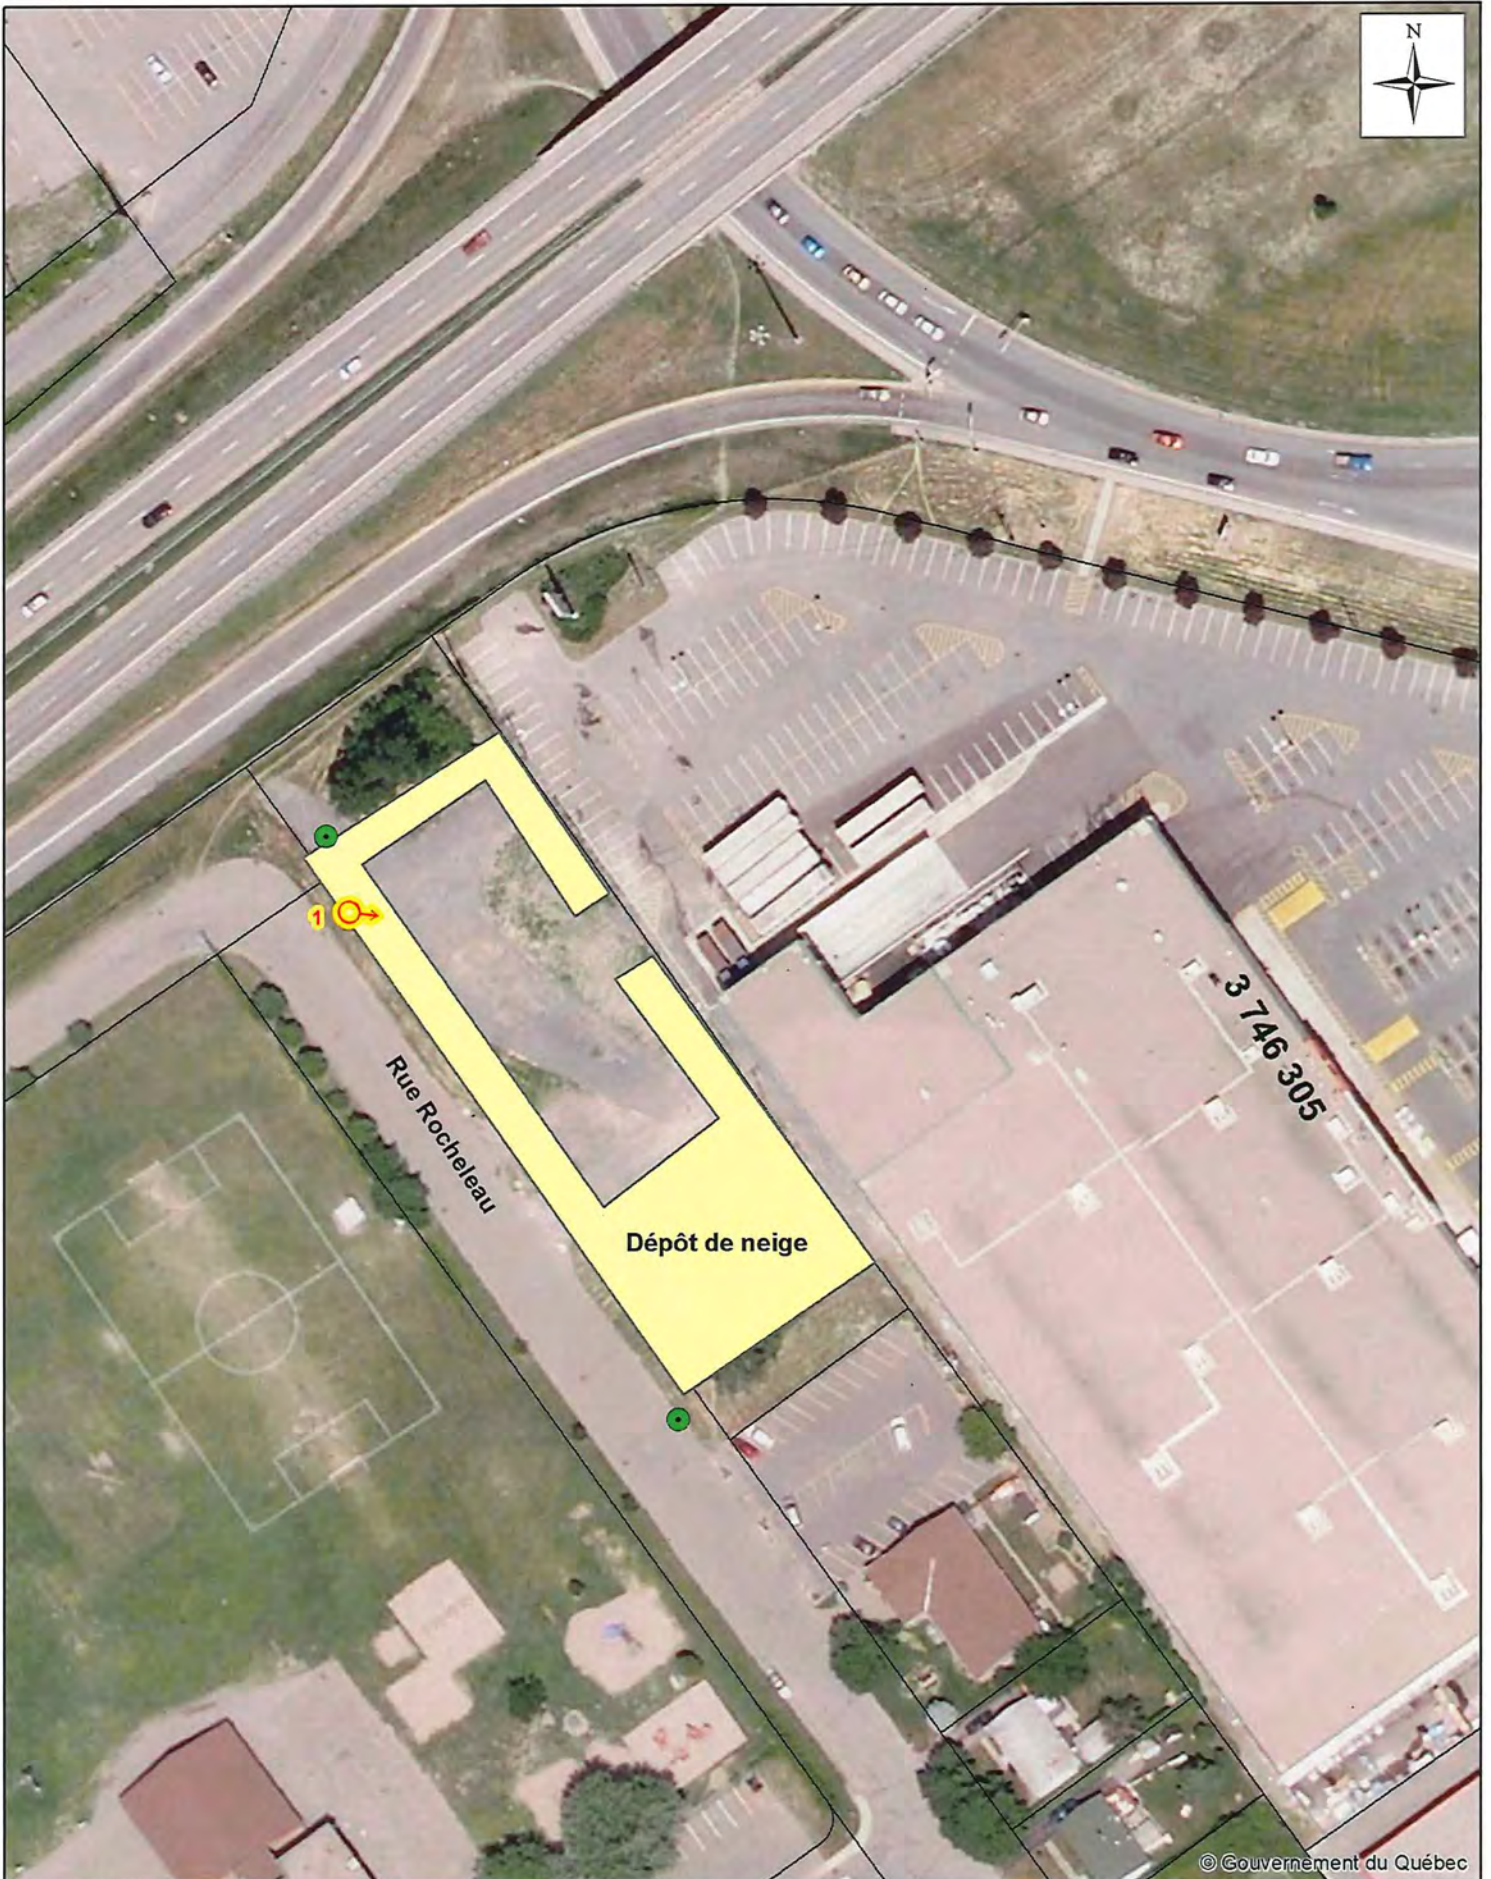
Angles de prise de vue des photographies, inspection du 12 janvier 2015.

Entreposage de la neige provenant du stationnement du Canadian Tire.

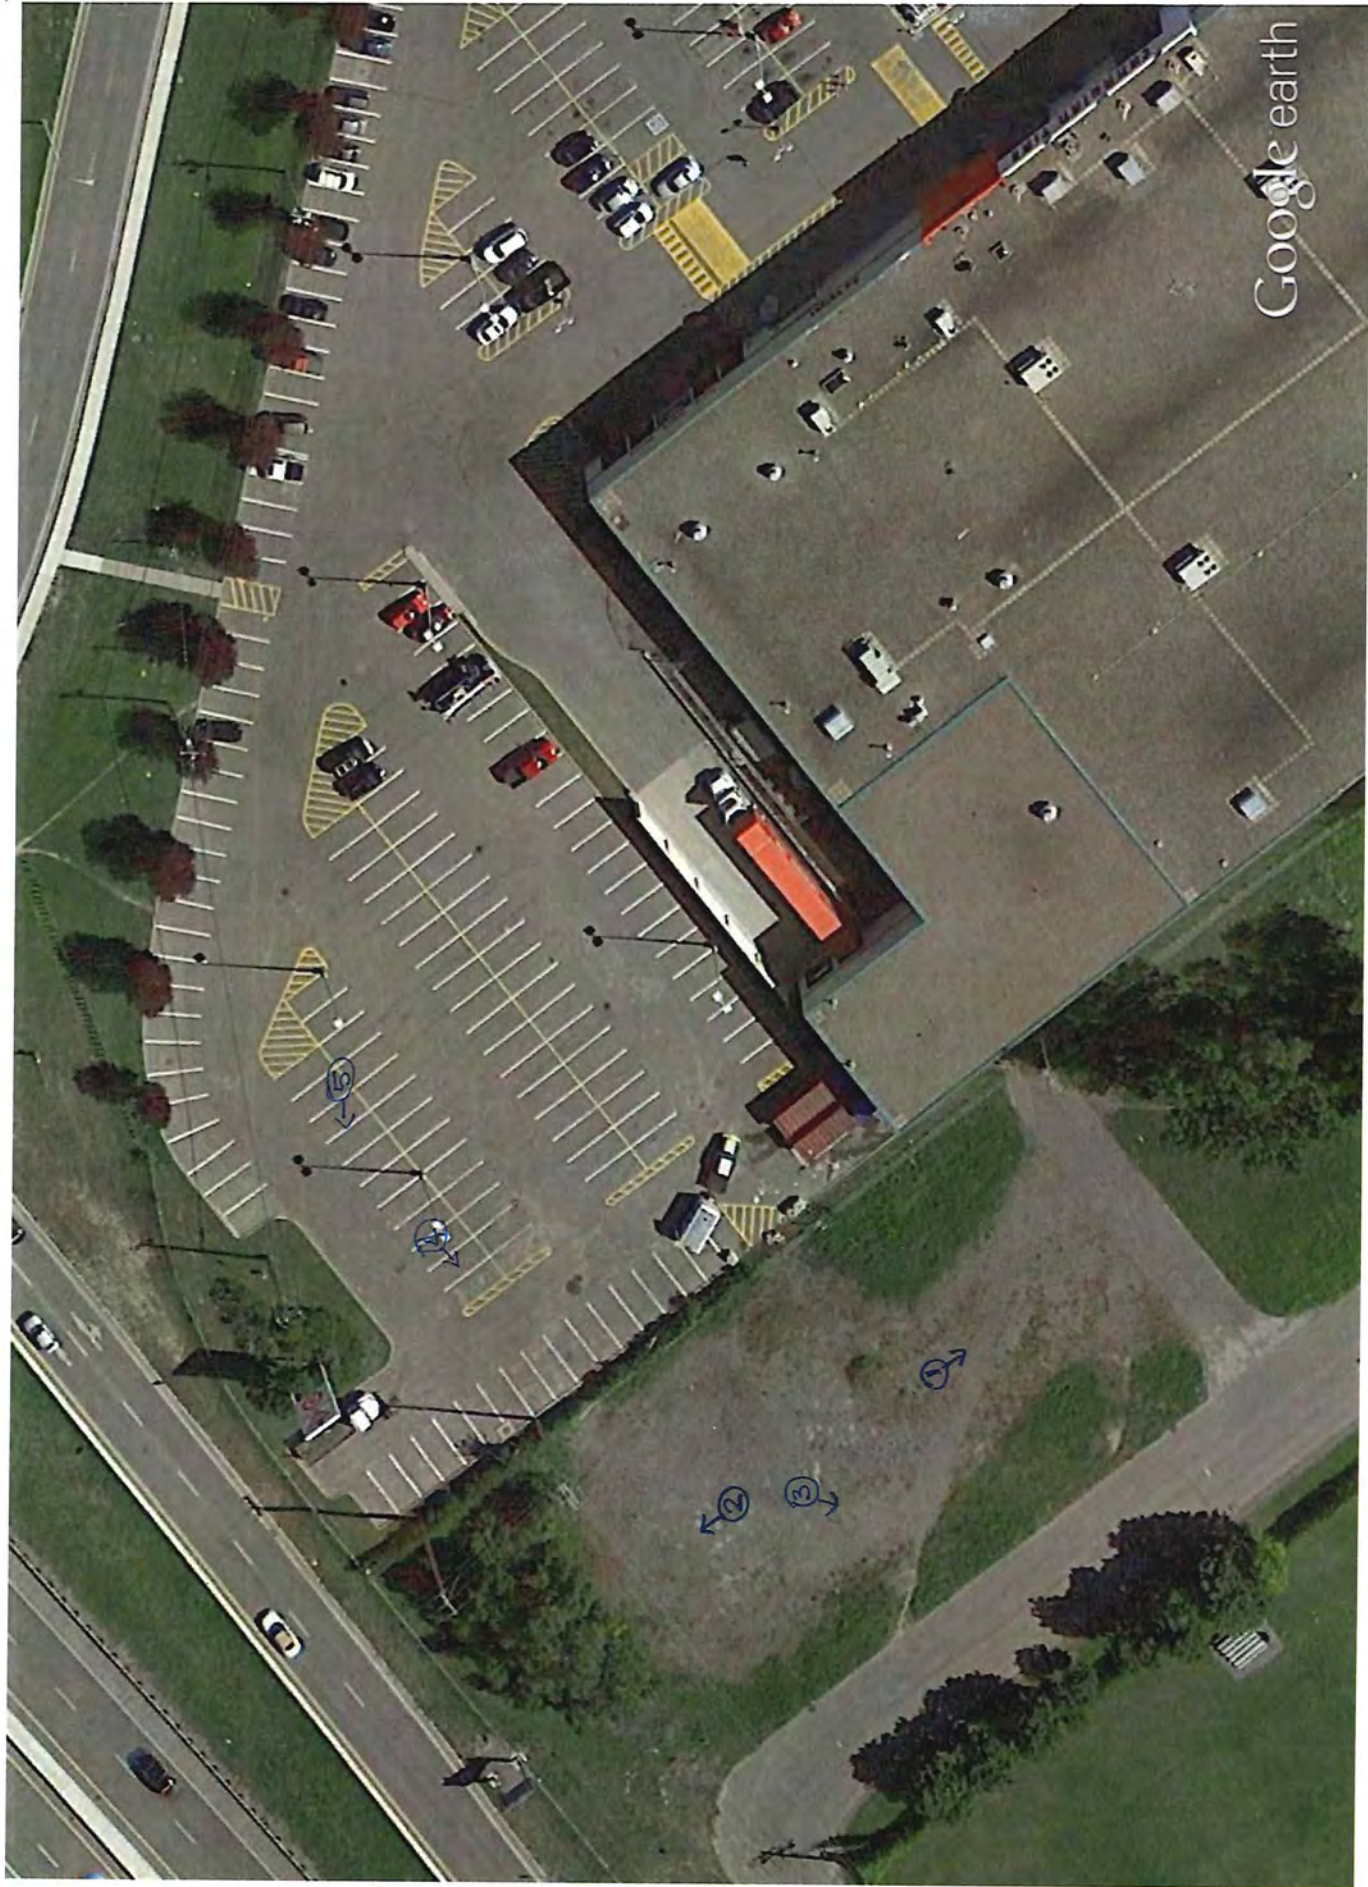
Légende
①-⑤ = photos et direction

amas de neige secteur livraison.
