RAPPORT D'INSPECTION

Centre de contrôle environnemental du Québec

N° intervention : 300778178 Type d'intervention : Inspection
N° gestion documentaire : 7610-15-01-03760-03 N° du rapport d'inspection : 400995113
N° demande : 200356950 Type de demande : Plainte à car. environnemental
But de l'inspection : Vérifier le bien-fondé de la plainte concernant les rejets de matières contaminés dans l'environnement provenant des activités du lave-auto et de traitement antirouille. Vérifier également la gestion des MDR.

Objet : Commerce de lave-auto localisé au 276 rue Mitchell à Lachute

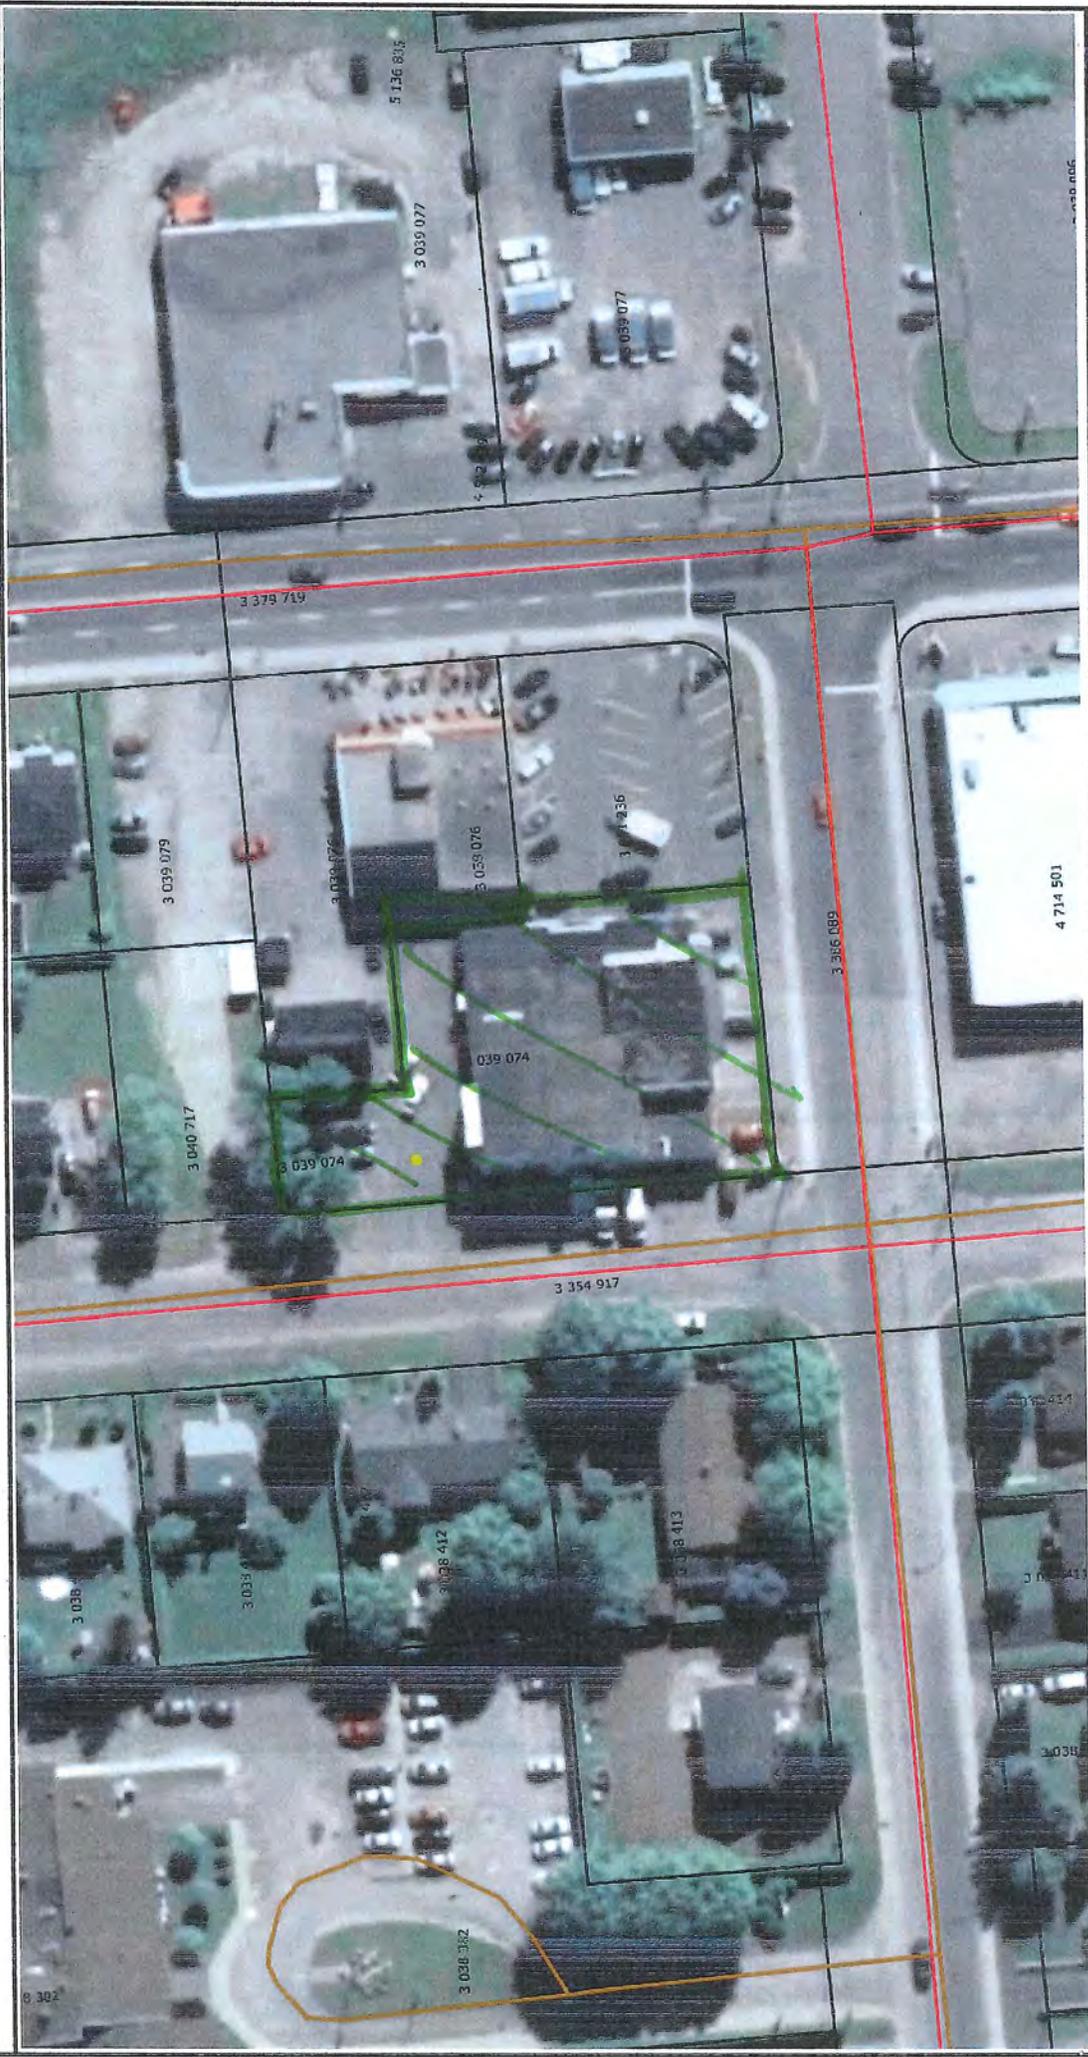
Lave auto M.F.

Vue d'ensemble du stationnement et du bâtiment. La flèche indique le secteur où les boues / sables ont été épanchés.
