Objet : Demande d'accès concernant :  
Obtention d'une copie du rapport d'inspection réalisée par Stéphane De Garie le  
28 février 2014, #401113833, sur le lot 2 211 569 du cadastre du Québec à  
Saint-Dominique

<b>1 Identification</b>		
Date de l'inspection : 2014-02-28	Heure d'arrivée : 12 h 45	Heure de départ : 14 h 00
Inspecteur : Stéphane De Garie	Accompagné de :

N° intervention : 300866688	Type d'intervention : Inspection
N° gestion documentaire : 7470-16-01-0327700	N° du rapport d'inspection : 401113833
N° demande : 200392115	Type de demande : Plainte à car. environnemental
But de l'inspection : Vérifier le bien fondé d'une plainte anonyme concernant de l'extraction de tourbe sur le lot 2 211 569 du cadastre du Québec, dans la municipalité de Saint-Dominique

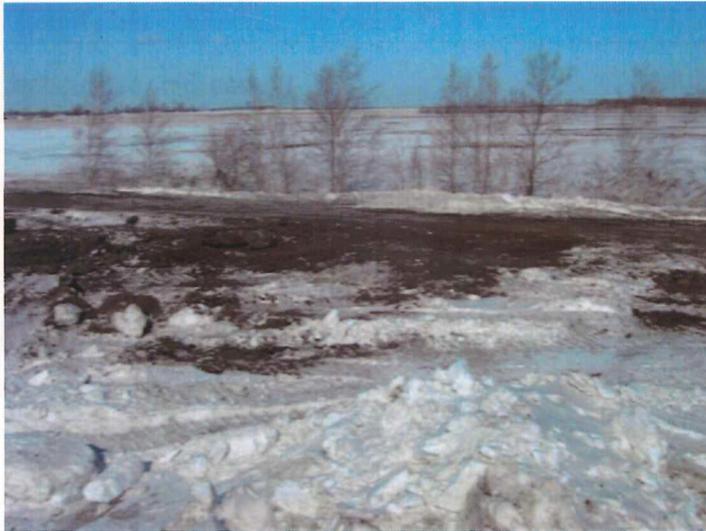
*DSCN0002.jpg*

Superficie récemment dégagée de l'amas de sol organique qui était entreposé. La couche de sol apparente est de nature organique, point de cheminement 00173

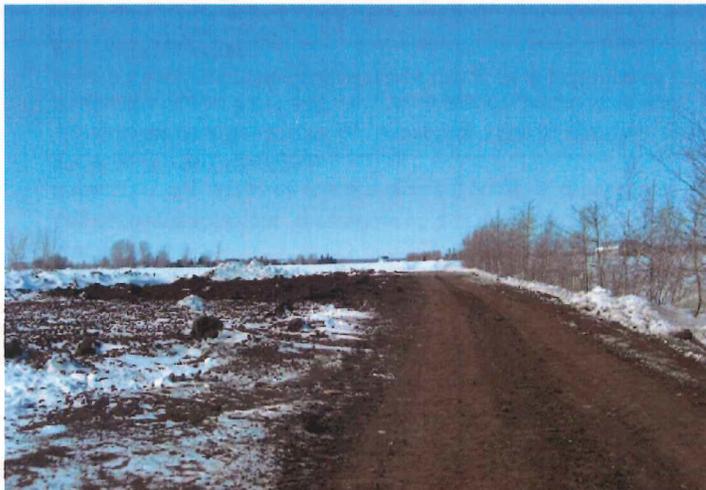
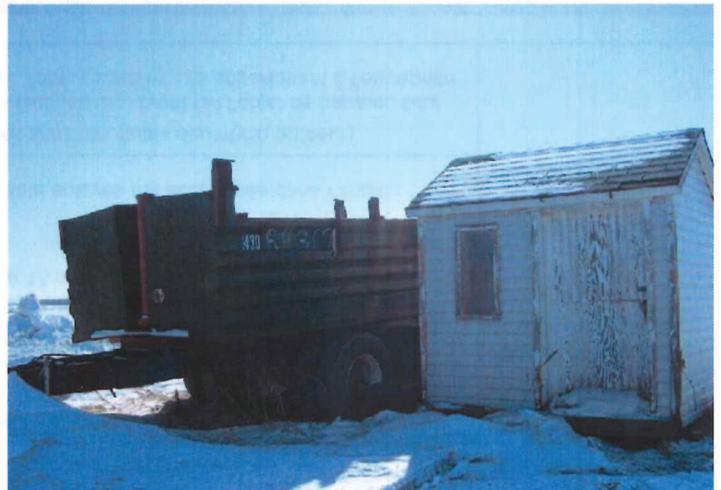
*DSCN0004.jpg*

Vue de la portion distale du lot 2 211 569 depuis le point de cheminement 00173
