Objet : Demande d'accès concernant le 2235 rue Antonio Héroux à Terrebonne

RAPPORT D'INSPECTION

| But de l'inspection : Vérifier l'installation de bassins de rétention dans le bâtiment B | | |

Objet : Exploitation d'une usine de sablage et peinture
de bonbonnes à gaz

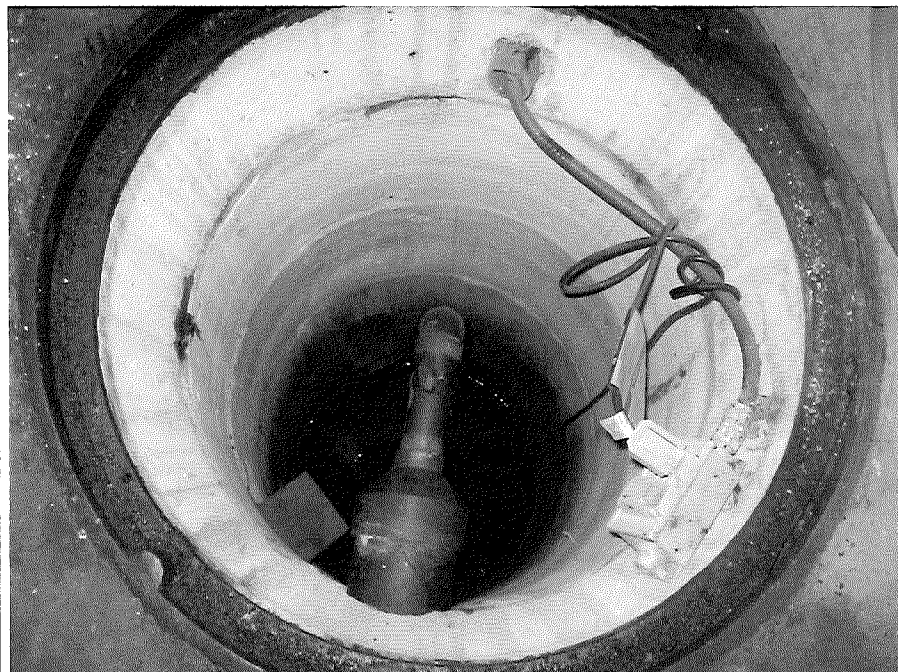
Note :

Les drains situés dans la bâtisse « B » sont reliés à ce puisard. Lors que le puisard démarre, l'eau est acheminée dans le système de traitement des eaux huileuses et l'eau est rejetée dans le réseau de la ville.
