Objet : Demande d'accès à l'information concernant le projet domiciliaire le Nominerve à La Minerve

RAPPORT D'INSPECTION

Centre de contrôle environnemental du Québec

Lieu inspecté
Nom du lieu : Projet domiciliaire Le Nominerve (chemin des Sommets)
Nom usuel du lieu :
N° du lieu : X2157016 Type de lieu : milieu hydrique
Localisation du lieu inspecté :
Cadastre du Québec : 5 070 684, 5 370 426, 5 370 427, 5 365 030, 5 365 058 et 5 365 110, ainsi qu'un lot non rénové (lot 40, rang 11, cadastre du canton de La Minerve)
Municipalité de La Minerve
Coordonnées géographiques du lieu (GÉO NAD 83 degrés décimaux) : 46,310672222200;-74,966272222200

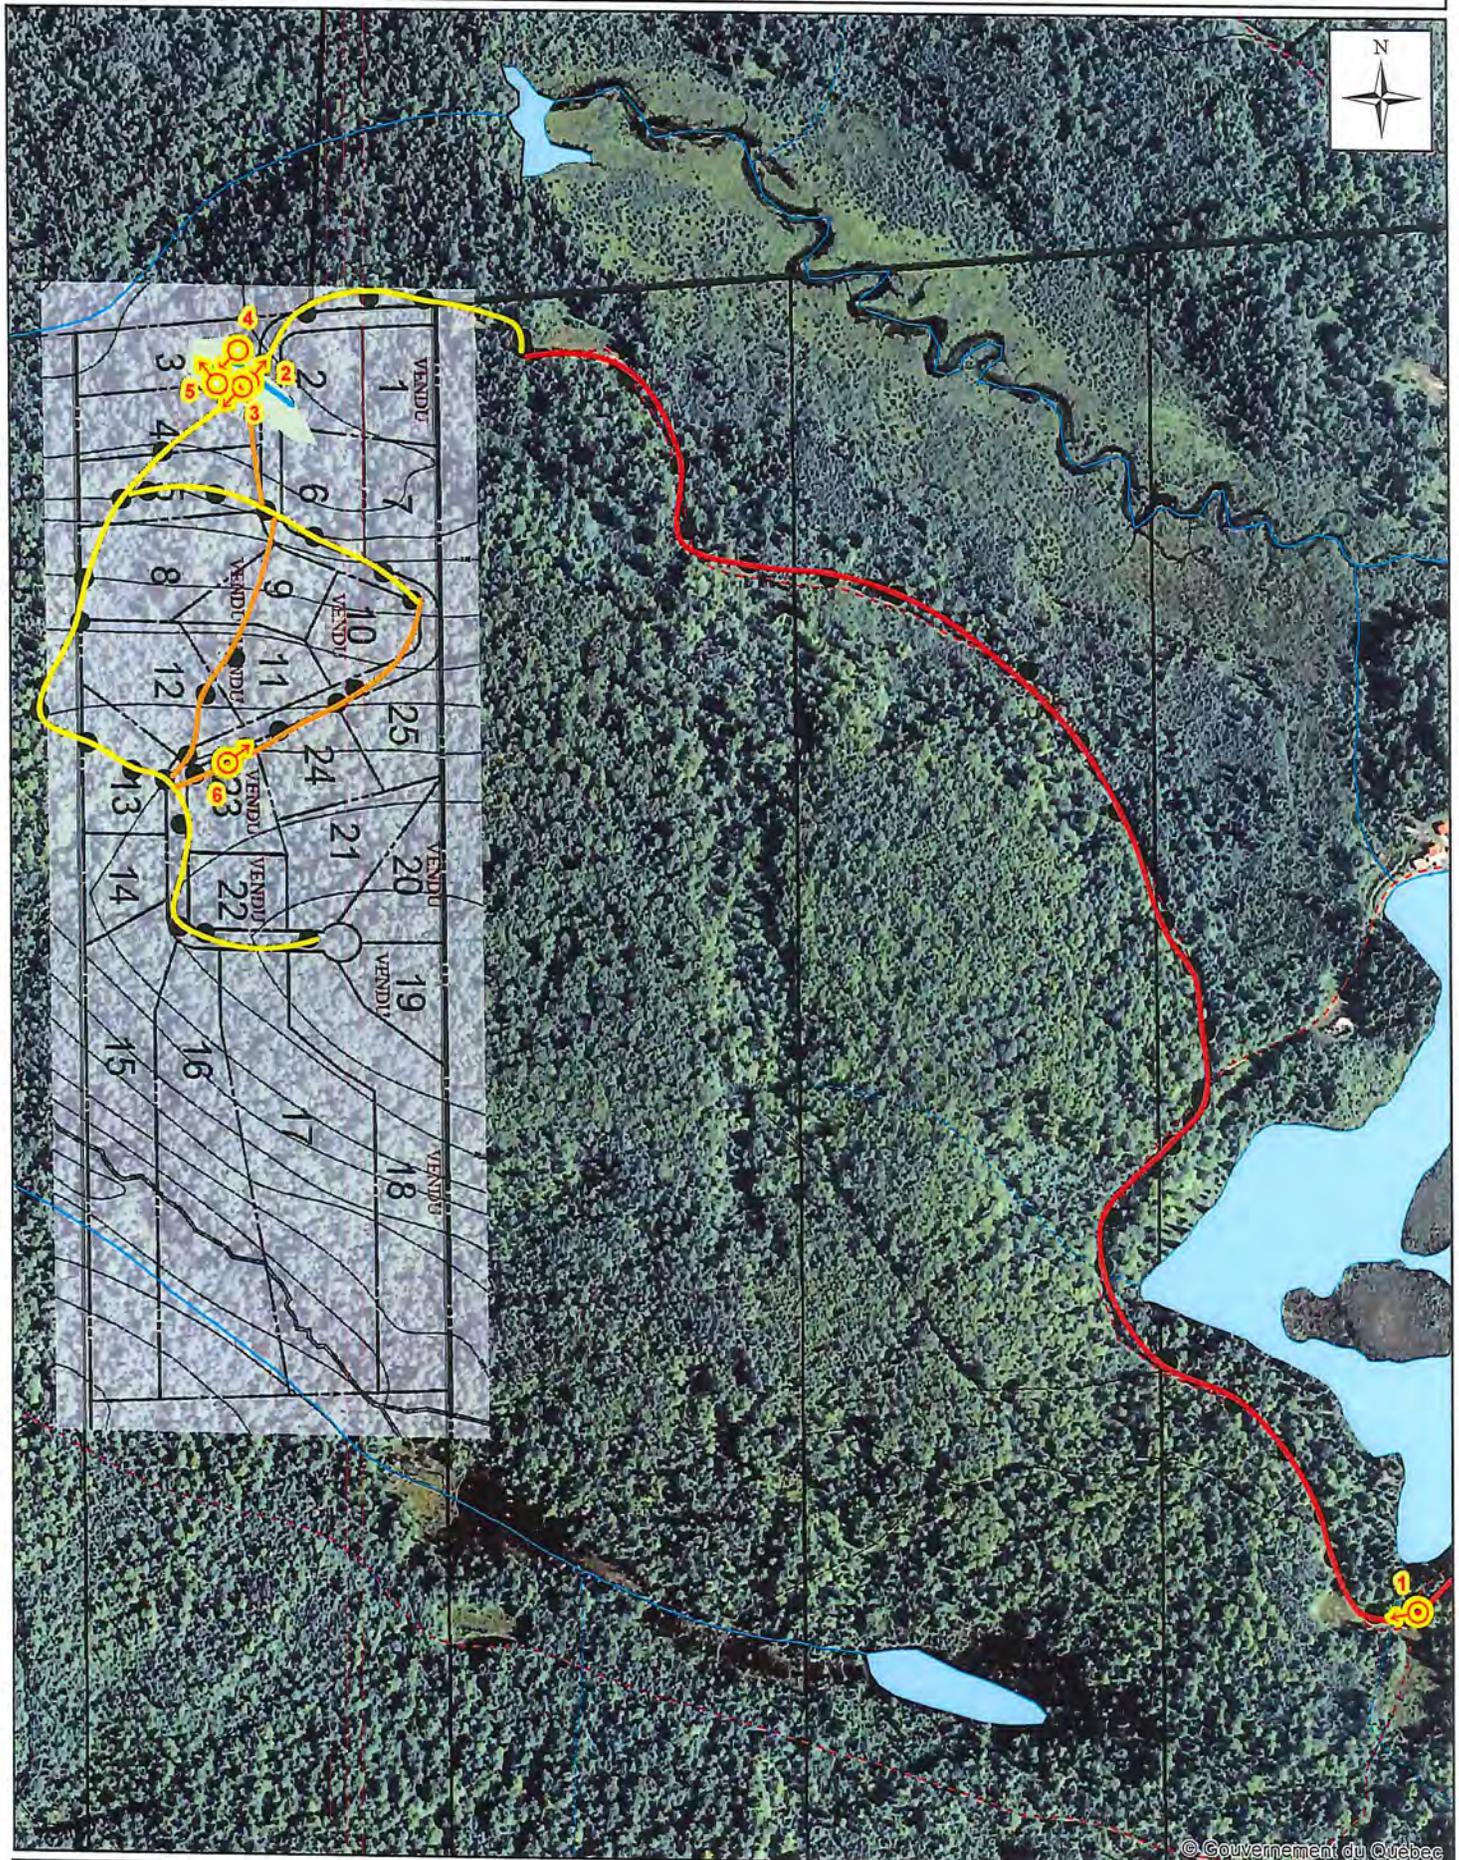
Croquis 2 : Angles de prise de vue des photographies, inspection du 17 septembre 2015.

Je constate de nombreux foyers d'érosion dans le chemin, qui a une pente abrupte (photos 2 et 3). Une grande quantité de sable s'est accumulée au bas de la pente, dans un lit d'écoulement sinueux (photo 4). Ce ruissellement provient d'une source souterraine, située à environ 35 mètres en amont, puis disparaît dans un milieu humide, à environ 60 mètres en aval. Il ne s'agit pas d'un fossé de voie publique ou privée, d'un fossé mitoyen, ni d'un fossé de drainage. Je considère donc que le lit d'écoulement est un cours d'eau.
