Objet : Demande d'accès concernant :
Lot 3 810 287 à Vaudreuil-Dorion

RAPPORT D'INSPECTION

Date de l'inspection : 2010-12-10 AAAA-MM-JJ	Heure d'arrivée : 11 h 19	Heure de départ : 12 h 00
Inspecteur : Catherine Dion	Accompagné de : -----	
No intervention : 300621754	No gestion documentaire : 7470-16-01-0348700	
Type d'intervention : Inspection pour suivi d'infraction	No document : 400776771	
Type de demande liée :	No demande : 200289820	
But de l'inspection : Inspection pour un suivi d'infraction. Vérifier le retrait d'empilements de bois en marais/marécage. Vérifier aussi que la section du terrain considérée en marécage est intouchée et observation du sol afin de vérifier s'il y a la présence de plus de 30 cm de tourbe.

No de gestion documentaire : 7470-16-01-0348700

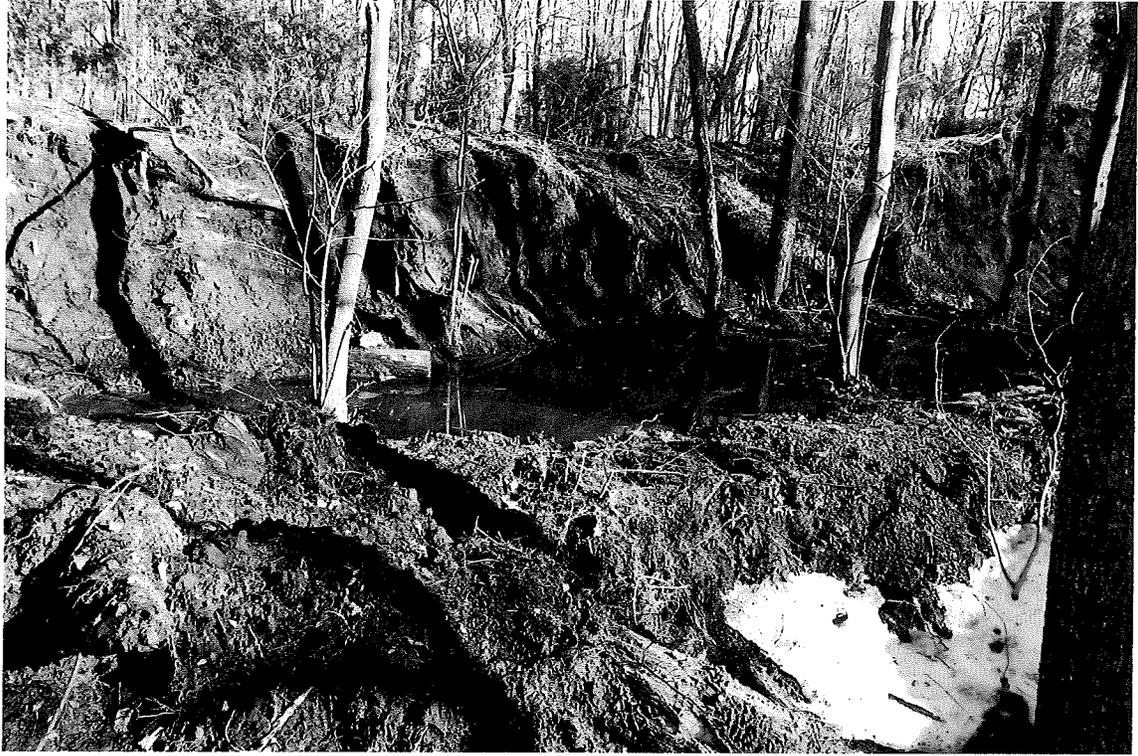
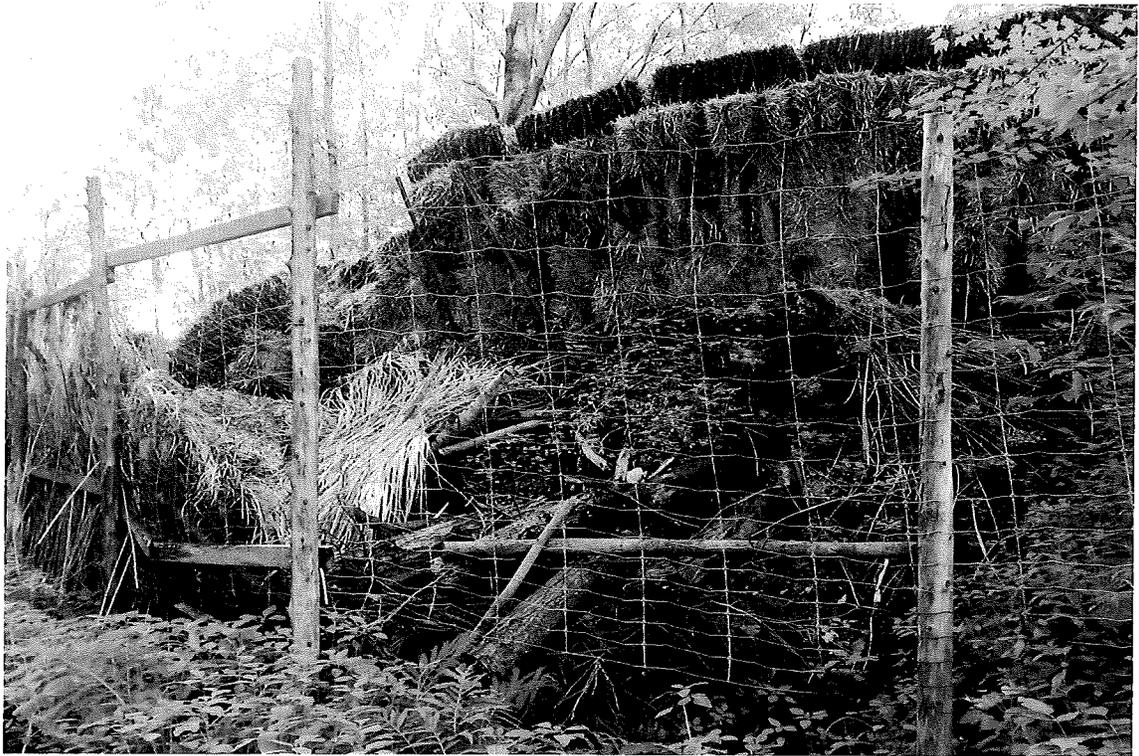
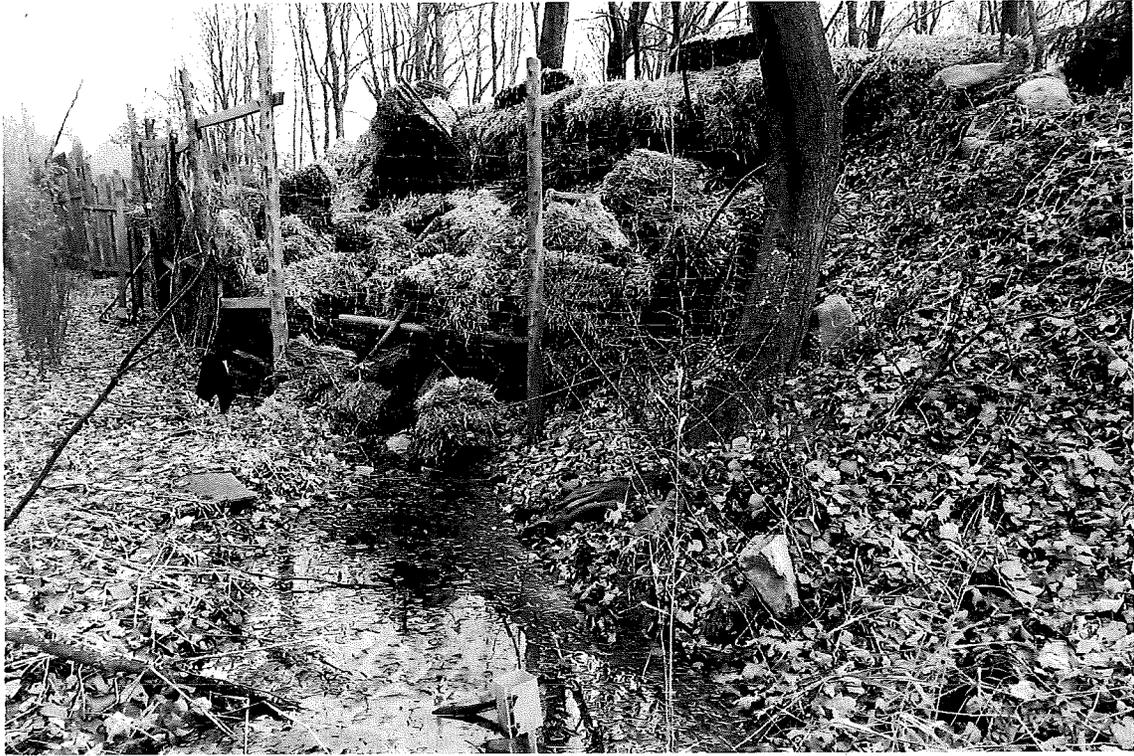
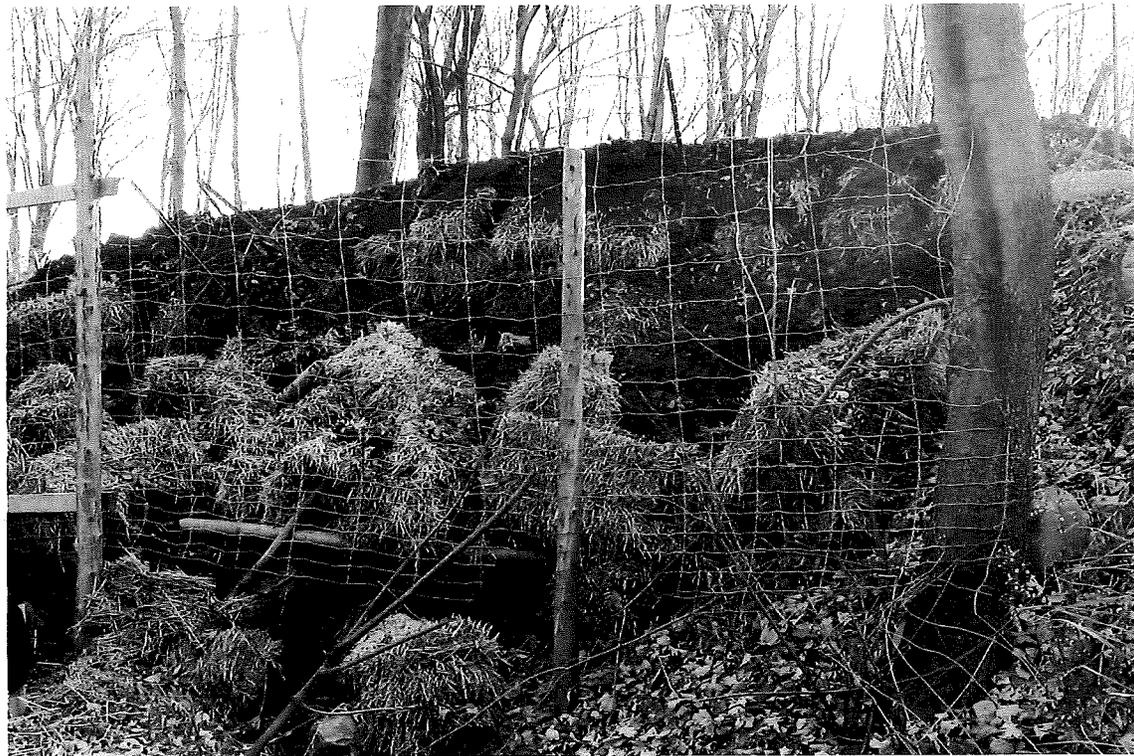
- Un empilement de bois est présent à proximité du marécage (photo 4).
- Je prends un premier échantillon de sol à proximité du marécage, proche de l'empilement de bois. À cet endroit, la moitié de la carotte de 30 cm. est constituée de terre noire, l'autre moitié de sable. Nous ne sommes pas en milieu humide à cet endroit.

- Aucuns travaux en cours lors de ma visite terrain.
- Les empilements de bois ne sont plus présents dans le marécage. Il reste un empilement de bois à proximité du marécage mais il n'est pas dans les limites de ce dernier.
- En date d'aujourd'hui, nous considérons comme marécage/tourbière ceux répertoriés sur la carte fournie par la ville de Vaudreuil-Dorion. Mes sondages effectués sur le terrain de Articles 53-54 de la L.A.D. ne permettent pas de conclure avec certitude la présence de milieux humides (tourbière ou marécage).

- Je recommande la fermeture du dossier puisque les correctifs ont été réalisés.
- Je recommande une communication avec le ville de Vaudreuil-Dorion pour s'assurer qu'ils suivront le dossier (le talus ne doit pas empiéter sur le milieu humide cartographié, le talus doit respecter certains aspects (pente, matériel utilisé, etc).
