**Objet : Demande d'accès 200447792 : Réponse**

La présente fait suite à votre demande d'accès, reçue le 27 janvier, concernant les rapports d'inspection pour le lot 5 381 929 du cadastre du Québec à Sorel-Tracy.

N° intervention : 300931246	Type d'intervention : Inspection pour suivi de manquement
N° gestion documentaire : 7510-16-01-53052MU	N° du rapport d'inspection : 401309189
N° demande : 200411401	Type de demande : Plainte à caractère environnemental
But de l'inspection : Suivi de l'avis de non-conformité du 25 novembre 2014

Lieu inspecté	
Nom du lieu : Sorel-Tracy	
Nom usuel du lieu : Terrain	
N° du lieu : X2061475	Type de lieu : matières résiduelles et neiges usées
Localisation du lieu inspecté :	
Lots 5 381 928 et 5 381 929, cadastre du Québec. Ancien cadastre : 042190-Sorel, Ville de, No lot : 287-p	
Coordonnées géographiques du lieu (GÉO NAD 83 degrés décimaux) : 46,036444444400;-73,086166666700

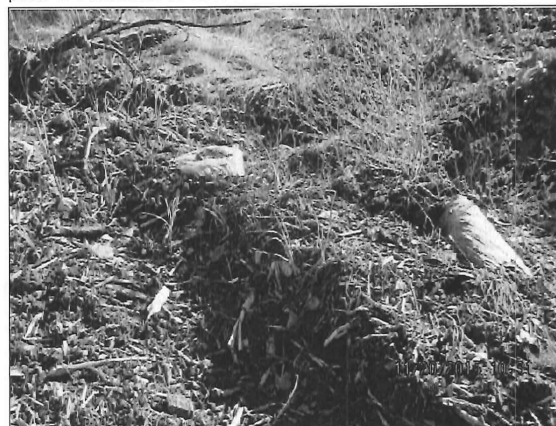
IMG\_3519.JPG  
photo 18 : Morceaux d'asphalte à l'intérieur du remblai.
