La présente fait suite à votre demande d'accès, reçue le 23 février dernier, concernant les documents relatifs au **lot 1 840 510, du cadastre du Québec à Saint-Hyacinthe**

Objet : Installations septiques du camping de l'été situé au 5960, 5^e Rang à Saint-Hyacinthe

RAPPORT D'INSPECTION

Centre de contrôle environnemental du Québec

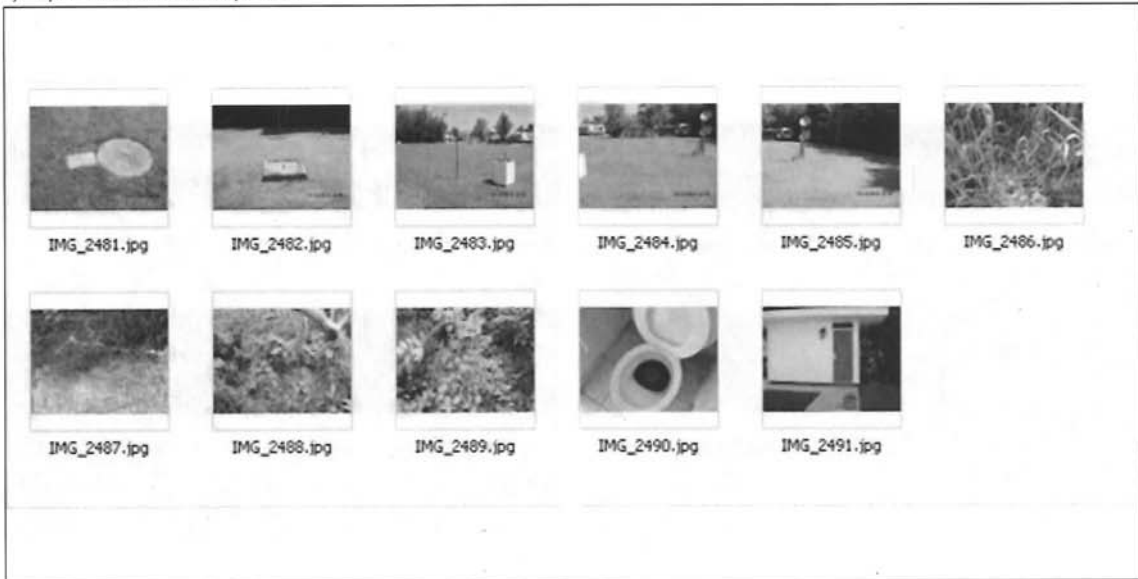
Stitched_001 (Small).JPG - 2014-07-14
7) Emplacement de l'élément épurateur.

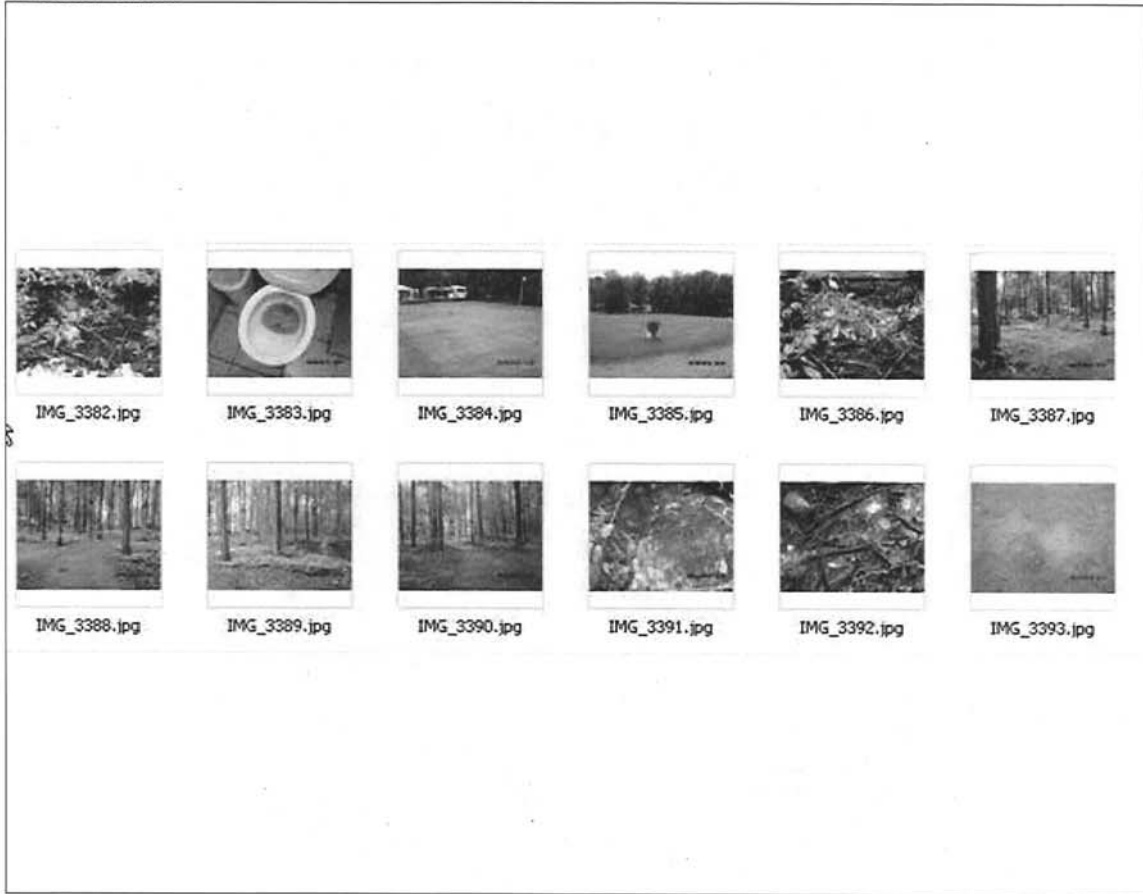
IMG_3392 (Small).jpg

Je vérifie le fossé situé entre le camping et la résurgence. L'eau est généralement claire sauf à un endroit où elle présente une coloration verdâtre à proximité de l'emplacement #29 (photo 6).

Photo 6 : Aspect du fossé à proximité du site #29. L'eau est claire mais présente une coloration légèrement verdâtre à cet endroit.
