Objet : Demande d'accès n° 2004 49761

Objet : Travaux de remblayage en plaine inondable, en bande riveraine et en littoral de
la rivière Saint-Jacques, à proximité de la station d'épuration des eaux usées,
lots (p) 216, 217, 218, municipalité de Saint-Philippe, MRC de Roussillon

RAPPORT D'INSPECTION

Inspection pour vérifier l'état du lieu à la suite d'une plainte à caractère environnemental de remplissage réalisé en plaine inondable de la rivière Saint-Jacques, demande 200223631.

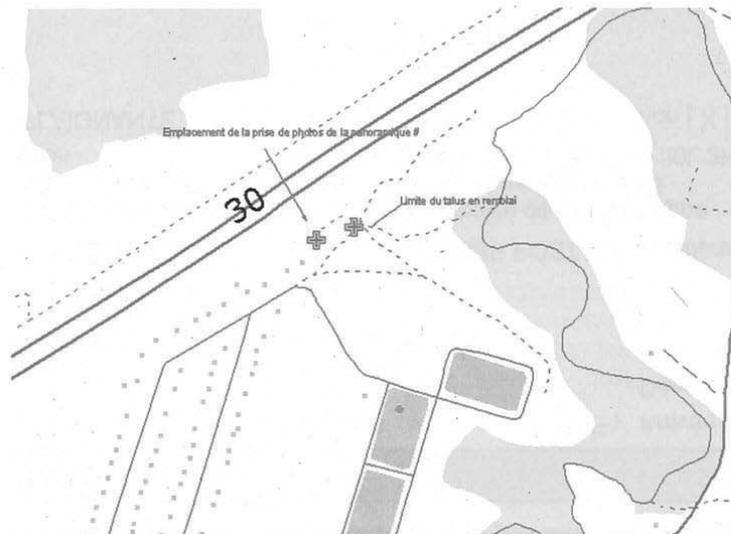
BDTQ 1, 2 décembre 2008, 7430-16-01-0361700 : Points GPS illustrant l'emplacement de la prise de photos de la panoramique de la photo 1 et de la limite du remblai dans les quenouilles.

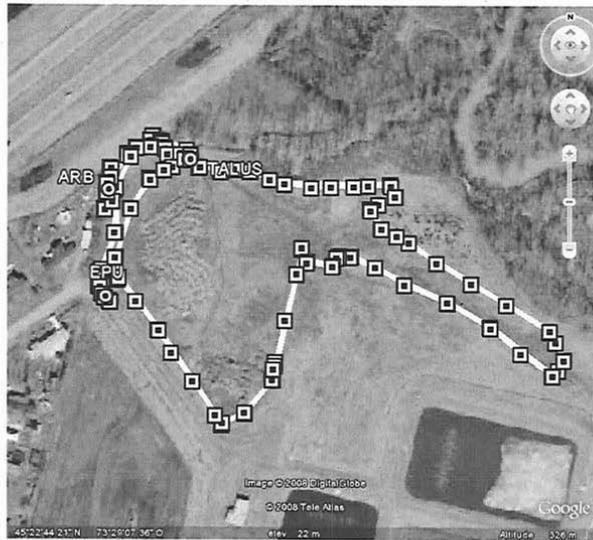
Tracé enregistré par le GPS 1, le tracé est juxtaposé à l'image disponible sur le moteur de recherche Google Earth (version gratuite).

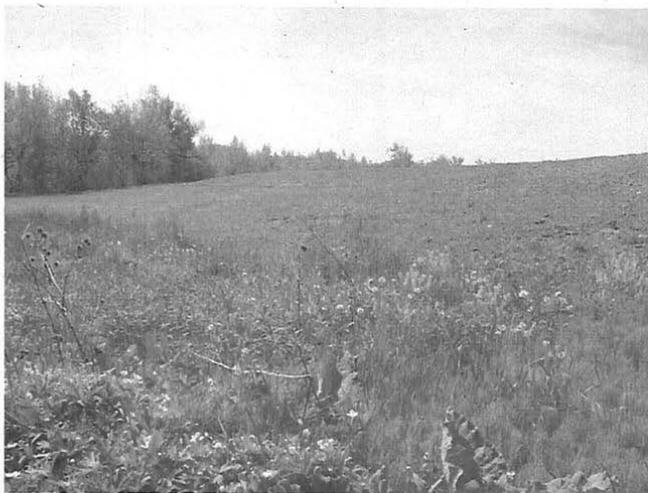
Description :
La pente du talus est très douce, la végétation à l'avant plan n'a pas été altérée par le travail réalisé.
