Objet : Demande d'accès à l'information en lien avec La Vallée du Faubourg (T.T.G. Construction Inc).

1. Identification

N° intervention : 300797637	Type d'intervention : Inspection
N° gestion documentaire : 7430-15-01-02924-00	N° du rapport d'inspection : 401037379
N° demande : 200364700	Type de demande : Plainte à car. environnemental
But de l'inspection : Vérifier le bien-fondé de la plainte concernant des travaux dans un milieu humide.

No de gestion documentaire : 7430-15-01-02924-00

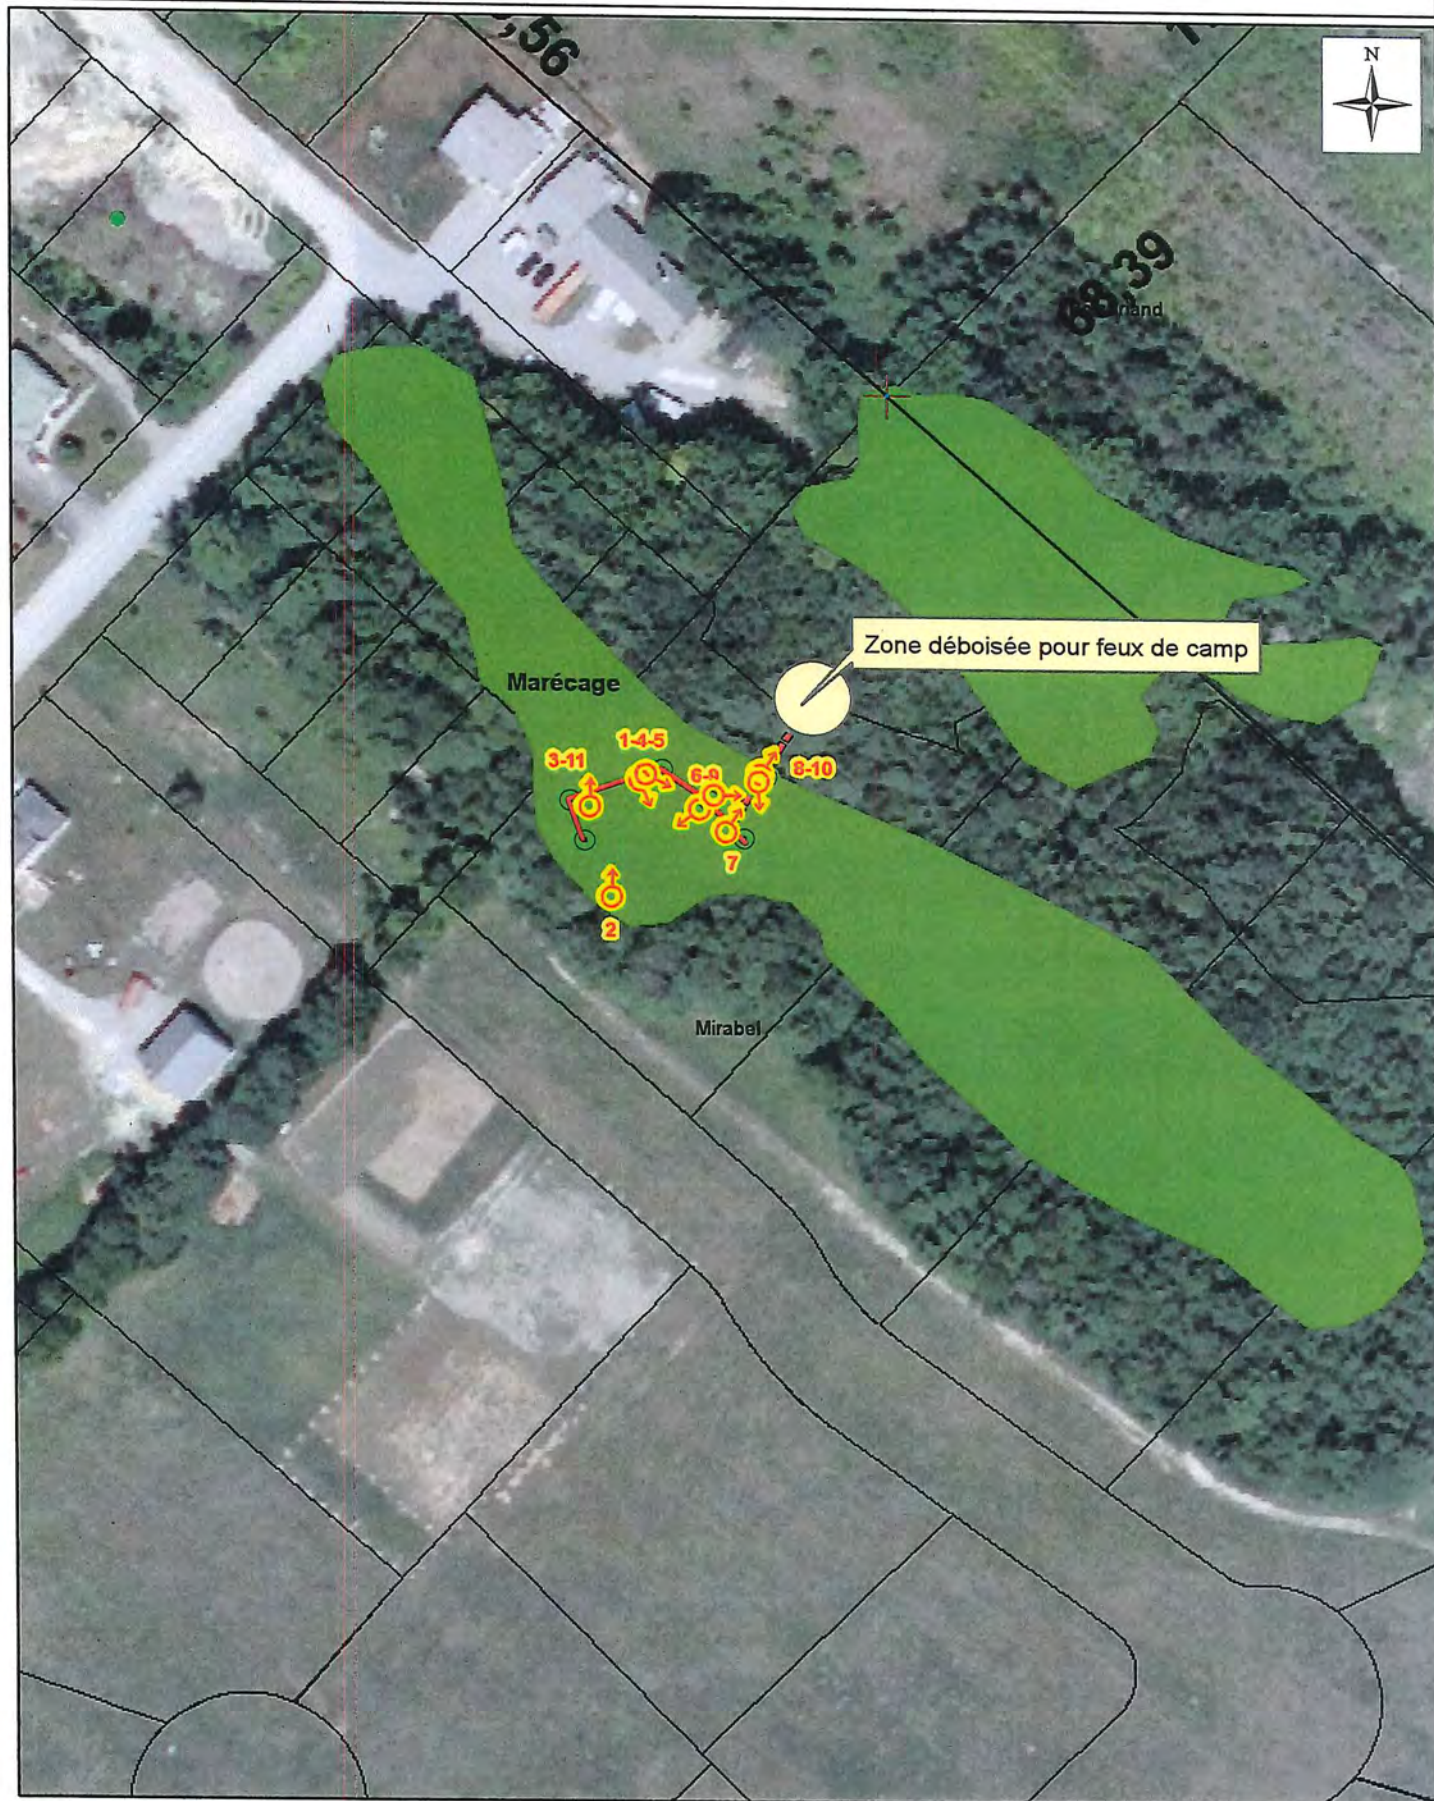
Croquis 2 : angles de prise de vue des photographies, inspection du 28 mai 2013

Remblai d'une hauteur de 10-15 cm. La présence de gazon indique que les travaux ont été effectués il y a plusieurs semaines voire plusieurs mois.

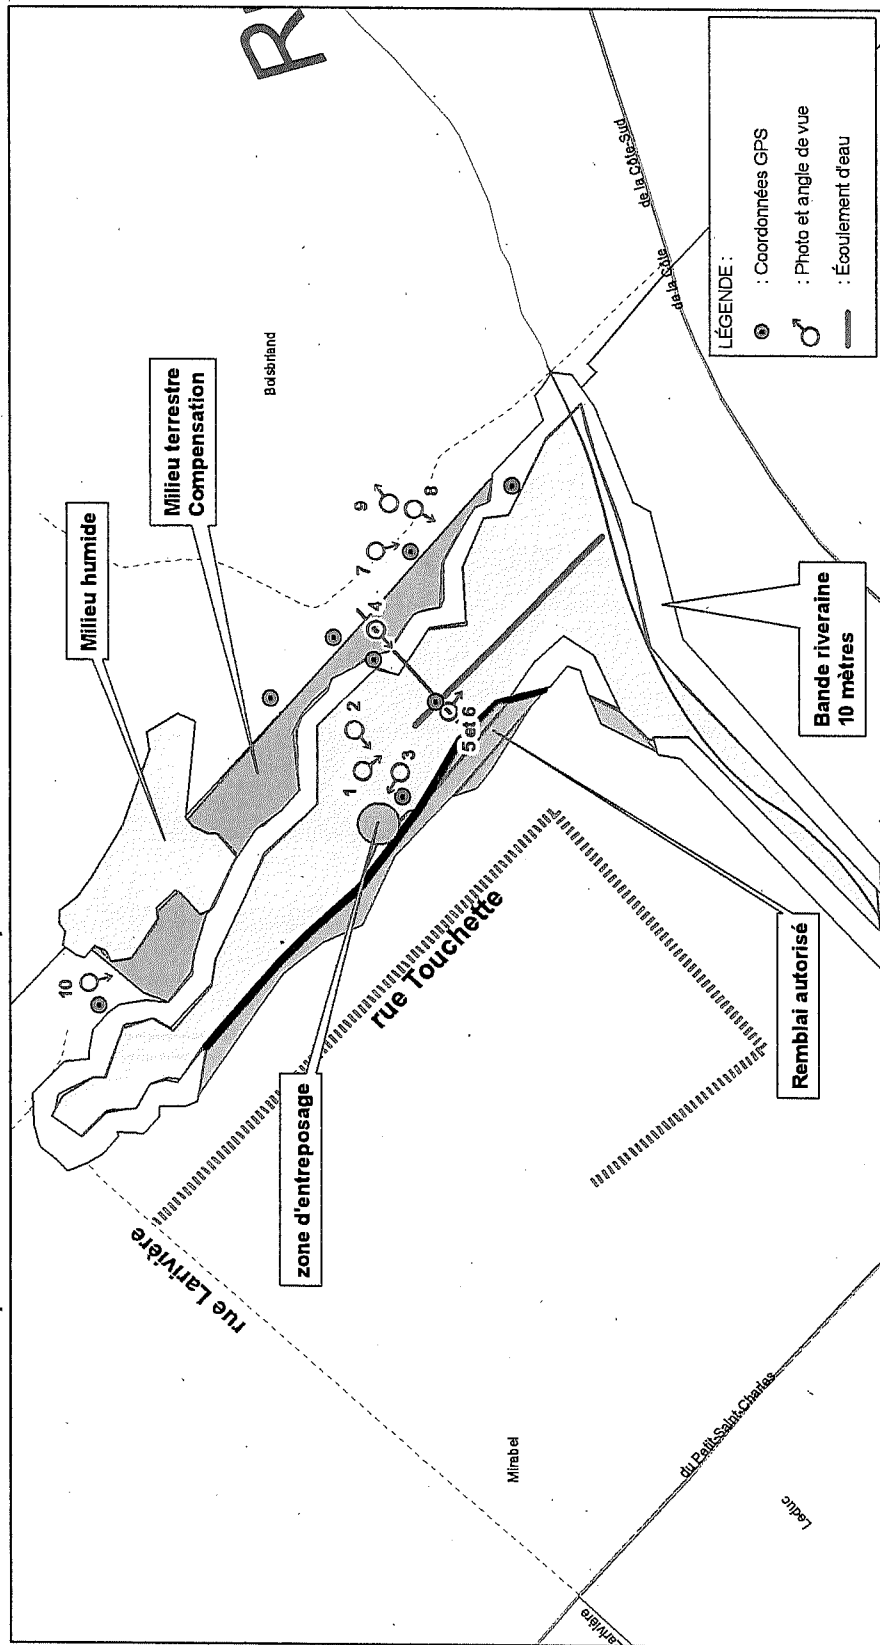
8. Croquis

Les travaux de remblayage sont terminés et il y a déjà plusieurs maisons de construites et d'habitées. Donc, il n'y a aucune barrière à sédiment. J'ai traversé un sentier qui lui-même traverse le milieu humide vers la zone terrestre de compensation. Il n'y a aucune trace de travaux dans le milieu humide (Photo 1 et 2). De retour vers la rue Touchette, je remarque qu'une maison (8075 rue Touchette) a entreposé du bois, deux petites remorques et un bateau dans la zone de conservation (Photo 3).

Je me suis éloigné plus haut dans la rue Touchette et j'ai à nouveau entré dans la zone de conservation. Il y a un chemin qui la traverse (Photo 4). Un écoulement d'eau ayant un lit bien défini avec une planche au fond pour le traverser bloque le chemin (Photo 5). L'écoulement se termine dans le milieu humide. Dans la rive de l'écoulement, il y a un morceau de ferraille (Photo 6). Au fond du terrain, j'ai constaté la présence d'environ 56 blocs de béton, d'une dizaine de barils vide, de bois et d'un four (Photo 7, 8 et 9).

La zone humide et la zone de compensation n'étant pas identifiées, je n'ai pas pu déterminé la superficie réelle de la zone compensatoire.
