**Objet : Demande d'accès n° 2004 53724- Réponse**

1. Rapport d'inspection, 4 septembre 2014 (7 pages);
2. Rapport d'inspection, 29 mai 2014 (2 pages);
3. Rapport d'inspection, 2 mai 2014 (8 pages);
4. Rapport d'inspection, 7 mars 2014 (6 pages);
5. Avis de non-conformité, 10 février 2014 (2 pages);
6. Rapport d'inspection, 6 décembre 2013 (12 pages);

N° intervention : 300890211	Type d'intervention : Inspection pour suivi de manquement
N° gestion documentaire : 7470-16-01-0917500	N° du rapport d'inspection : 401175760
N° demande : 200382832	Type de demande : Plainte à car. environnemental
But de l'inspection : Rivière-Beaudette - Plainte concernant le dépôt de déchets et remblai en marais-marécage, Ch Sainte-Claire

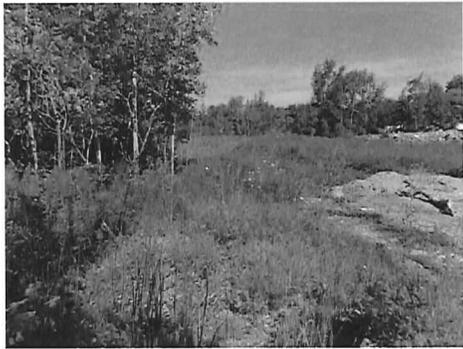
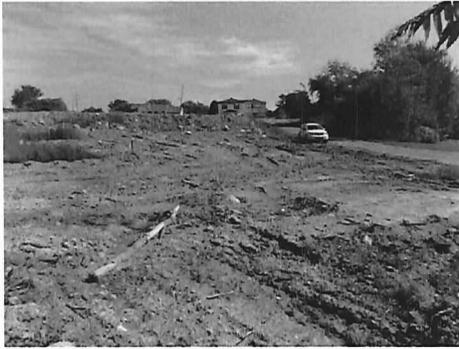
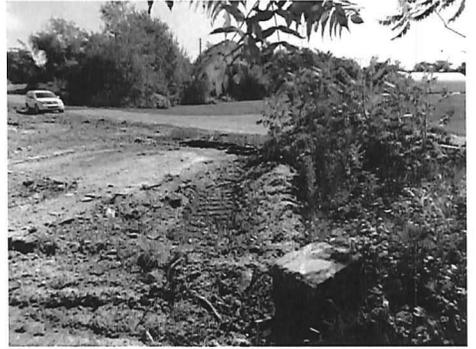
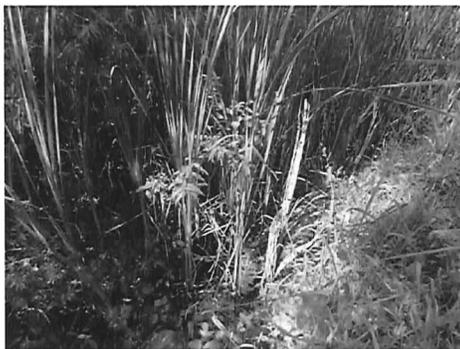
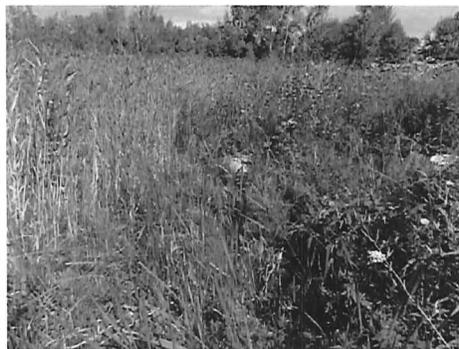
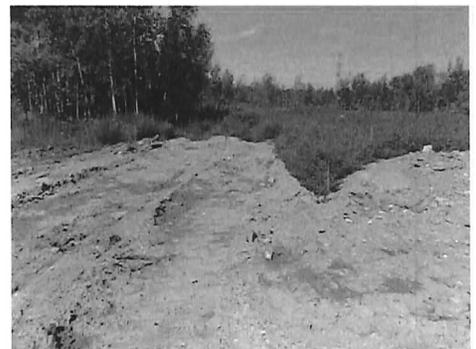
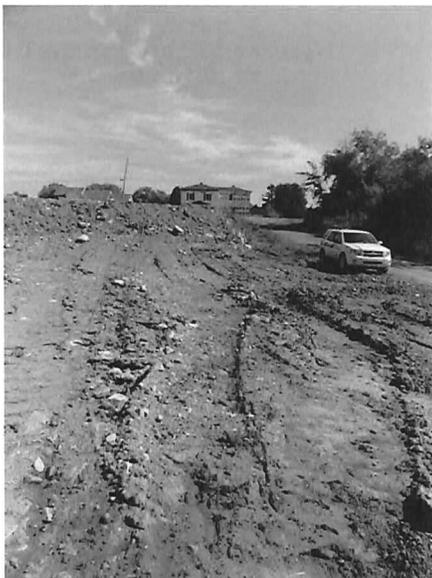
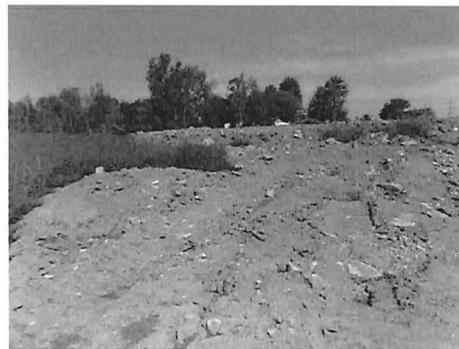
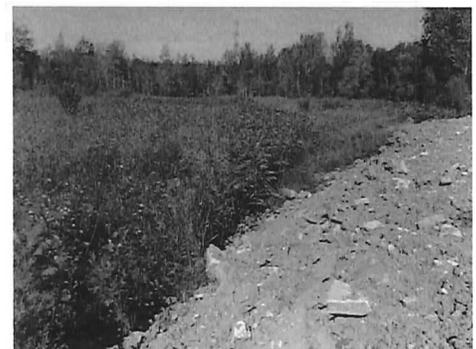
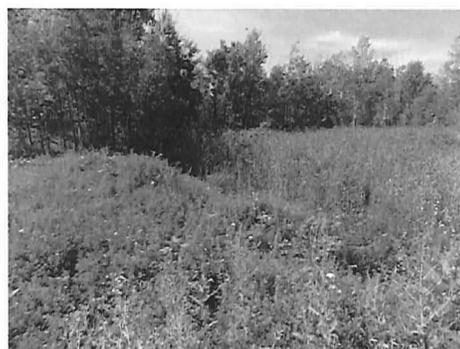
Ensemble des photos prises lors de l'inspection du 4 septembre 2014

Je délimite le remblai avec mon GPS, et je constate qu'il a une pente; le milieu humide est beaucoup plus bas par rapport au remblai. Le site du remblai est presque dénudé de végétation. Je prends quelques photos du site, et je quitte les lieux à 11h35.

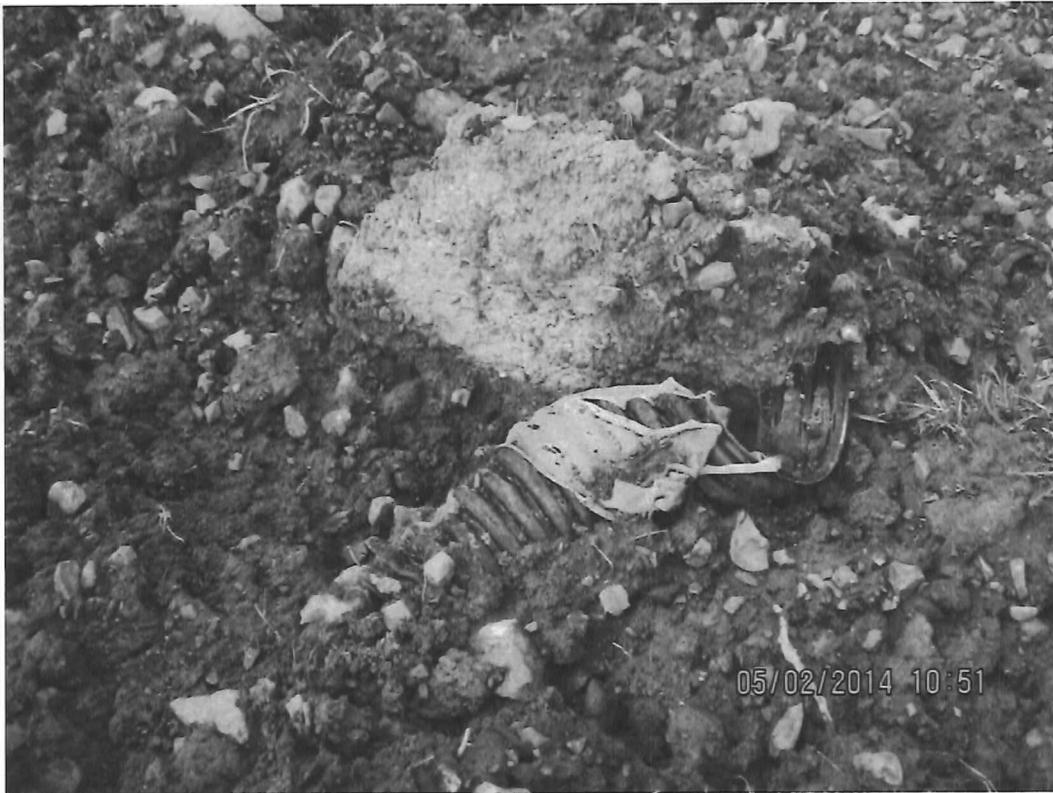
Photo 2 (IMG\_3680)

J'arrive sur les lieux de l'inspection et je fais le tour du nouveau remblai (voir panoramas 1 et 7). Je remarque la présence de matières résiduelles dans l'ancien remblai (voir photos 2, 3, 4, 5, 6 et 8), mais pas dans le nouveau, à part des grosses roches (voir photos 9 et 10).
