## RAPPORT D'INSPECTION

Centre de contrôle environnemental du Québec

<b>1 Identification</b>		
Date de l'inspection : 2013-08-21	Heure d'arrivée : 13 h 17	Heure de départ : 17 h 10
Inspecteur : Marie-Andrée Lemire	Accompagné de : Sonia Ouellet

<b>Lieu inspecté</b>	
Nom du lieu : Camping Donald	
Nom usuel du lieu : Camping Donald	
N° du lieu : X2099411 et X2007951	Type de lieu : terrain de camping
<b>Localisation du lieu inspecté :</b> Camping Donald 13519, Saint-Simon C.P. 69 Saint-Canut (Mirabel) (Québec) J7N 1H7	
<b>Coordonnées géographiques du lieu (GÉO NAD 83 degrés décimaux) :</b> 45,700917464900;-74,089884647100

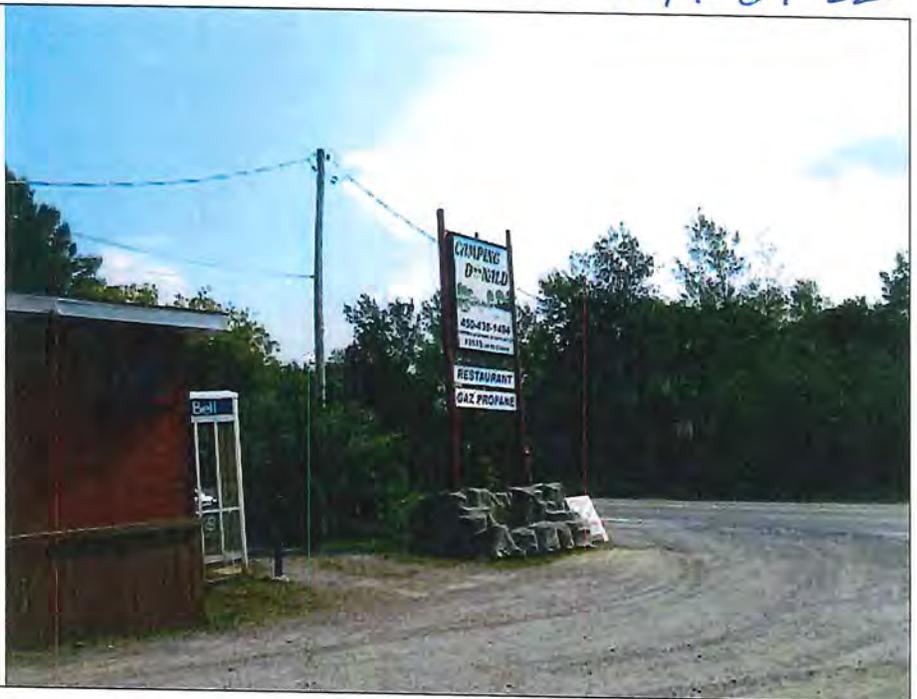
Fichier : IMG\_0450 (Small).jpg

Description :  
Camping Donald.

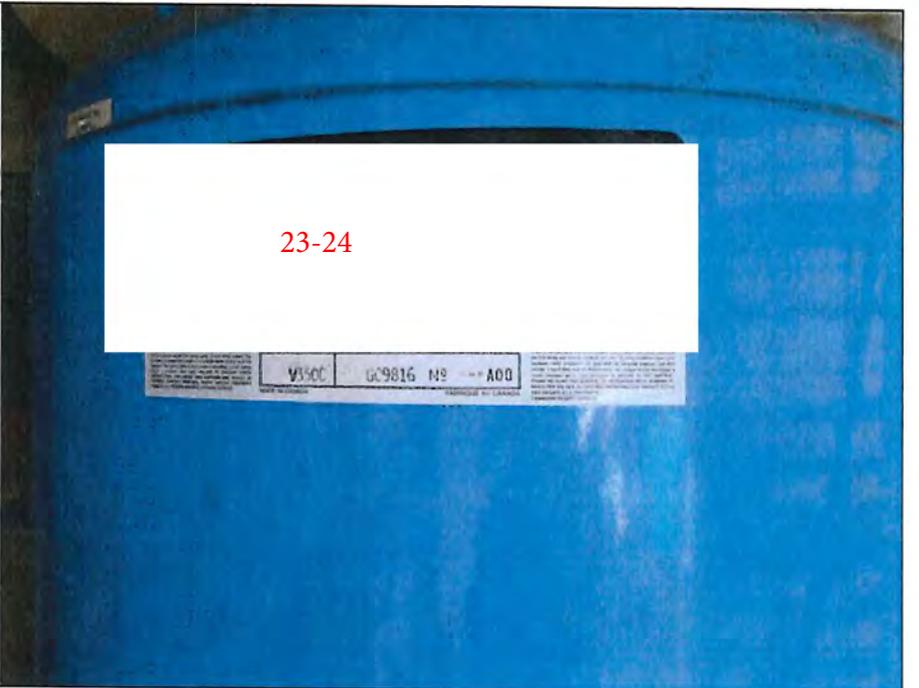
Photo no : 6

Équipements de chloration dans le bâtiment du puits no.4.

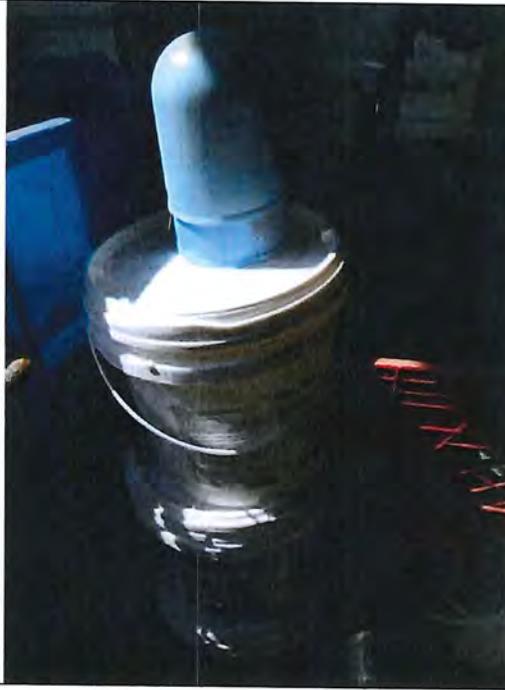
**Photo no : 10**

Le lac est alimenté en eau chlorée par deux conduites reliant les installations du puits no.4, aux fontaines situées dans l'aire de baignade.

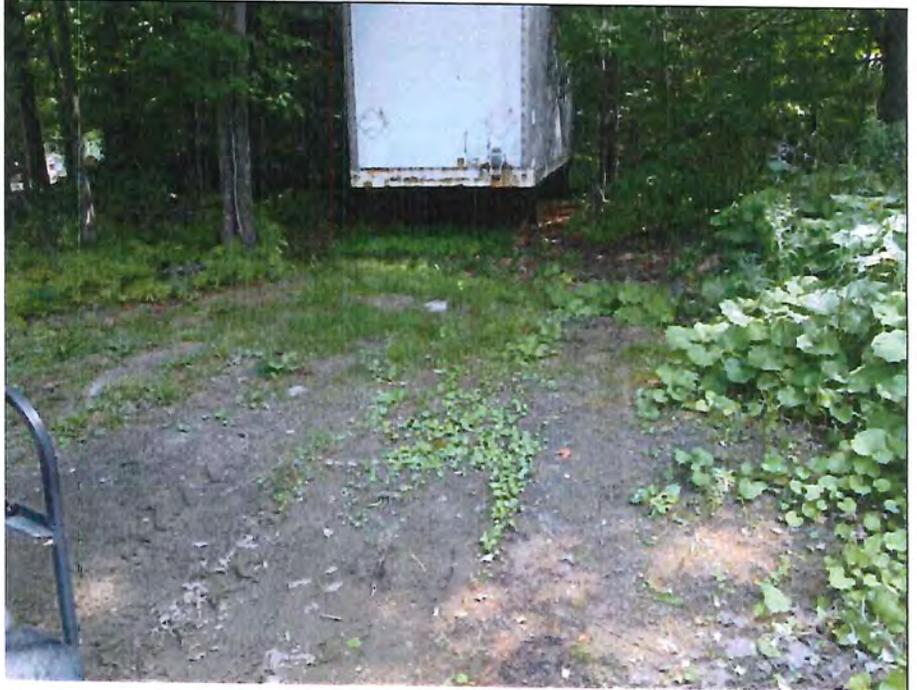
Photo no : 13

Localisation du puits no.5, situé dans un bâtiment près de l'emplacement no.721.

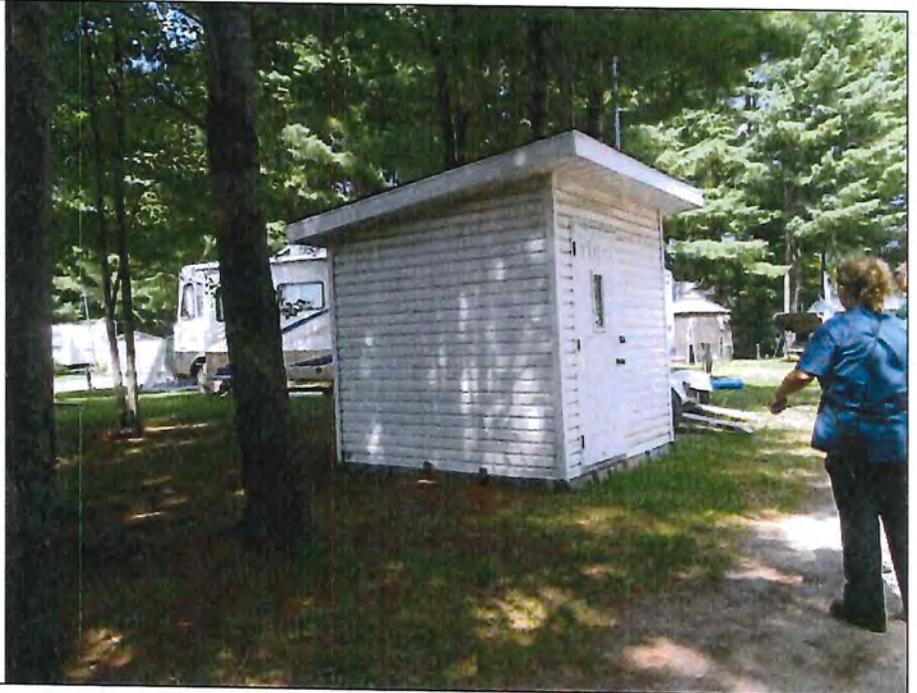
Photo no : 14

Le puits no.5 n'est plus en opération en raison d'un problème d'ensablement.

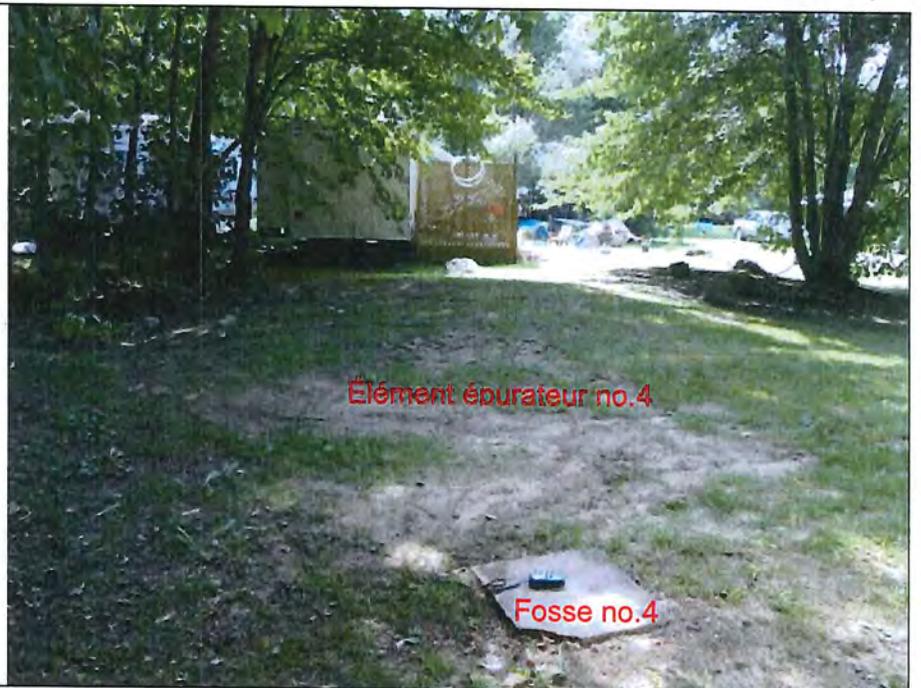
<b>Photo no : 16</b>
Fichier : IMG_0376 (Small).jpg
<b>Description :</b> Bloc sanitaire « L'Abri du passant » est desservi par l'installation septique no.4.  Le bloc sanitaire comprend deux (2) cabinets avec chacun une toilette et un (1) lavabo.  On retrouve également un lavabo (1) dans le milieu du bloc.

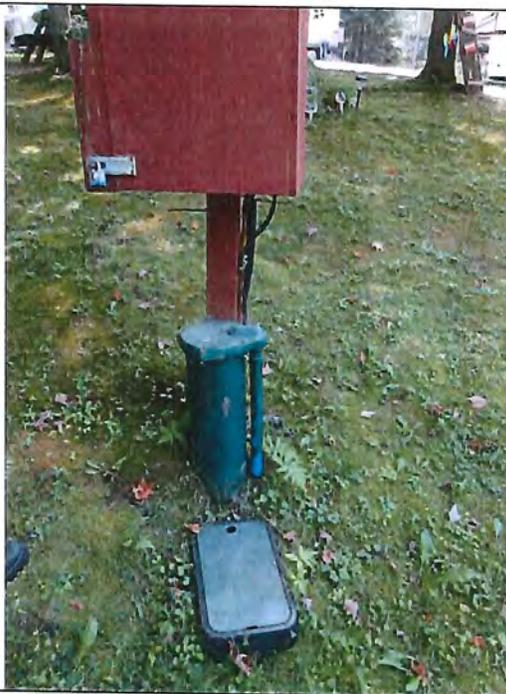
Photo no : 20

Puits no.6, utilisé pour alimenter le lac Rochon.

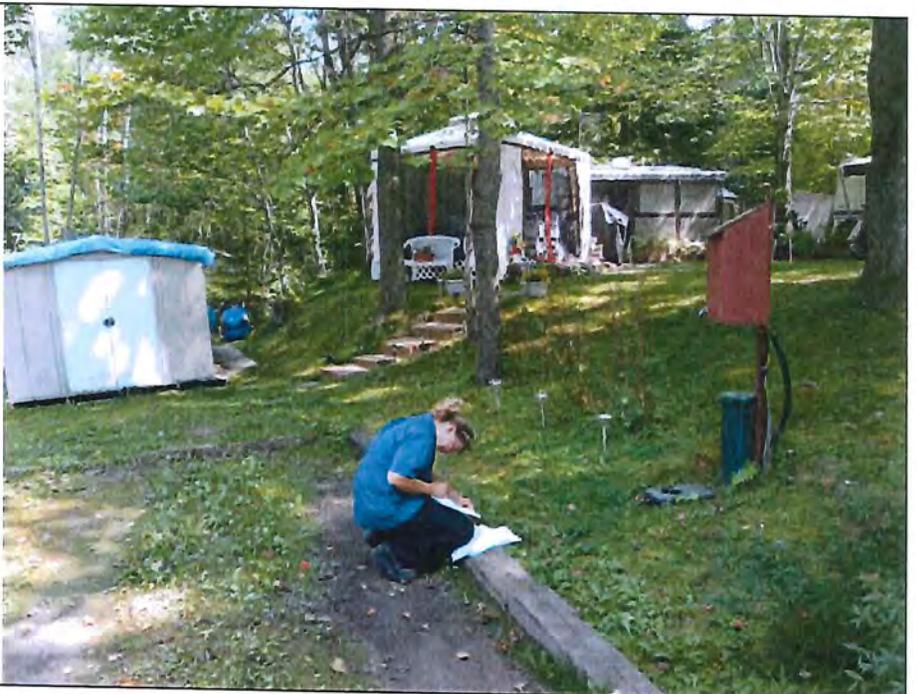
<b>Photo no : 21</b>

Fichier : IMG_0389 (Small).jpg	
<b>Description :</b> Localisation de la fosse scellée de l'installation septique no.3.

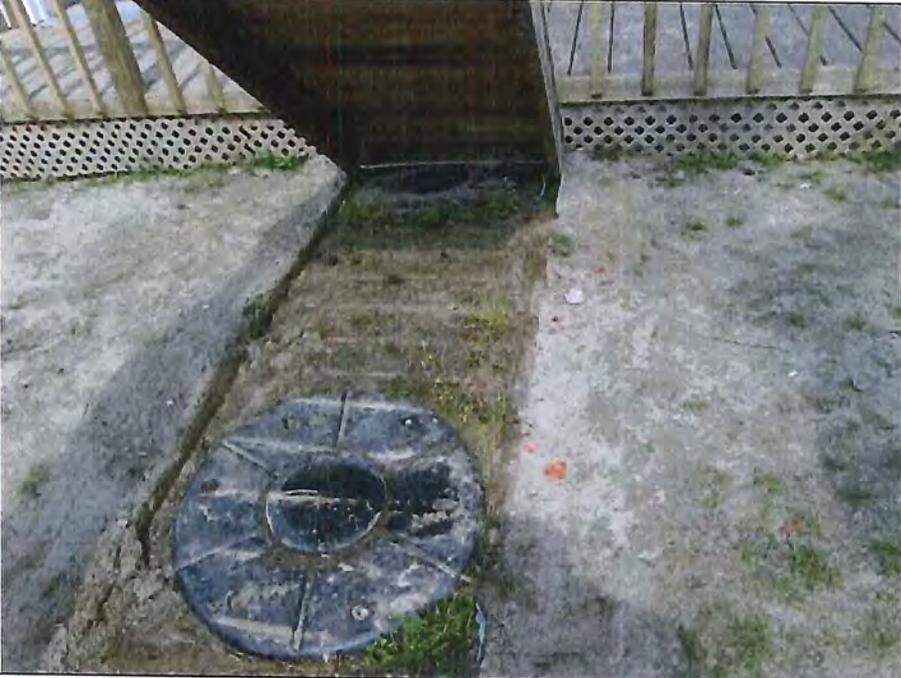
<p><b>Photo no : 25</b></p>

<p><b>Fichier : IMG_0390 (Small).jpg</b></p>	
<p><b>Description :</b> L'élément épurateur de l'installation septique no.13 du nouveau bloc sanitaire.</p>

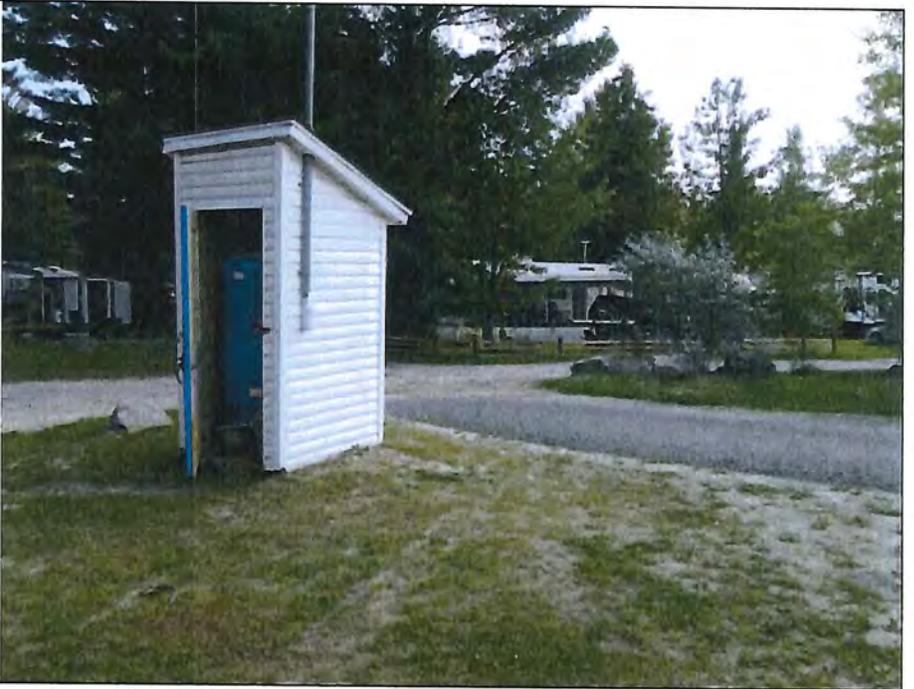
Photo no : 29

Réservoir hydropneumatique du puits no.7. Le puits est en arrière du réservoir.

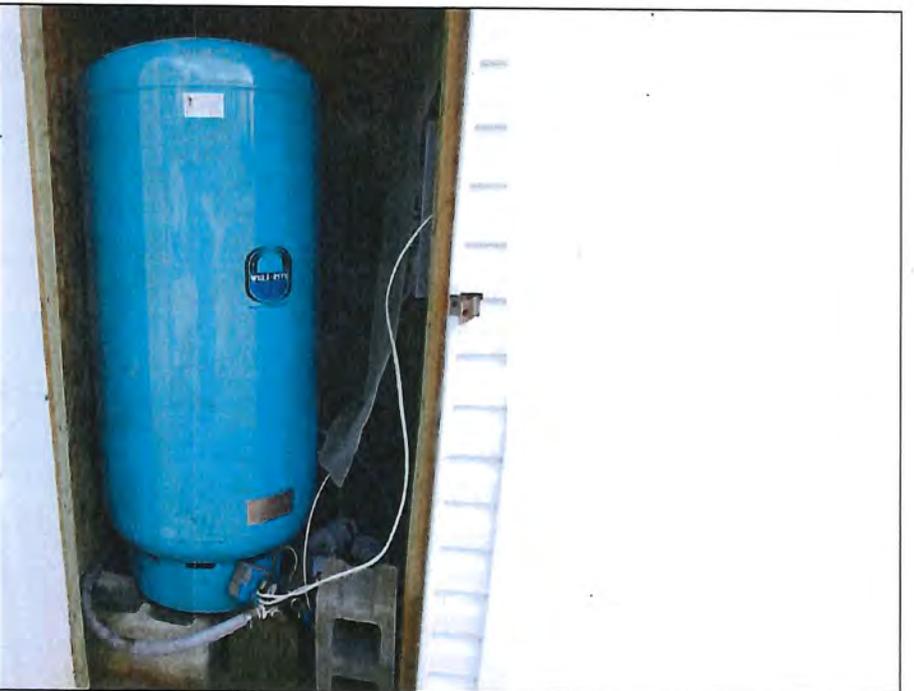
Photo no : 30

Le puits no.7 est en arrière du réservoir hydropneumatique.

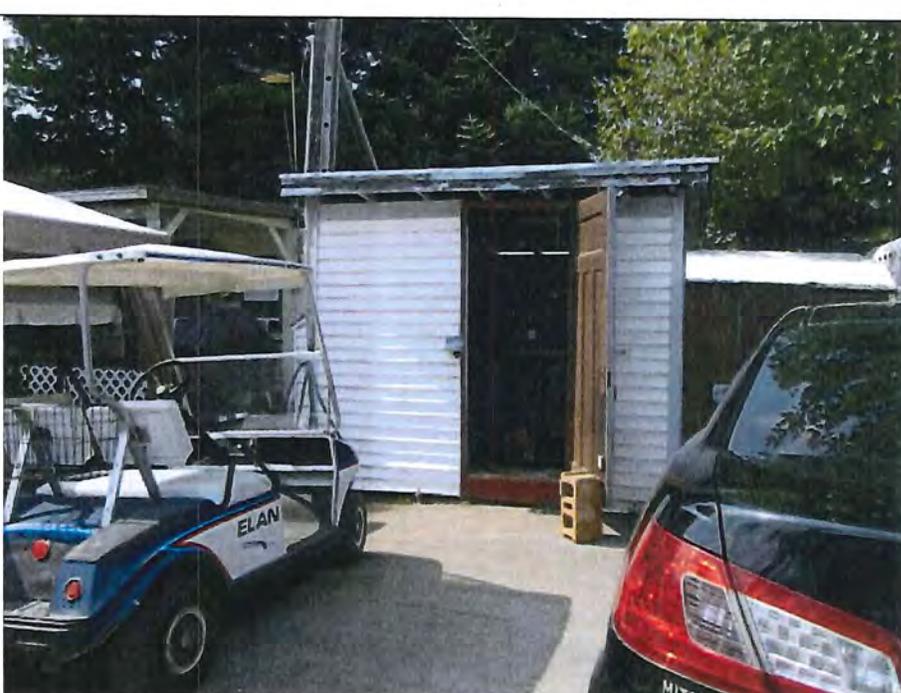
<p><b>Photo no : 35</b></p>

<p><b>Fichier : IMG_0411 (Small).jpg</b></p>	
<p><b>Description :</b></p> <p>Localisation d'un poste de pompage d'eau potable près des emplacements no. 353 et 354, soit de l'autre côté du chemin du puits no.3.</p>

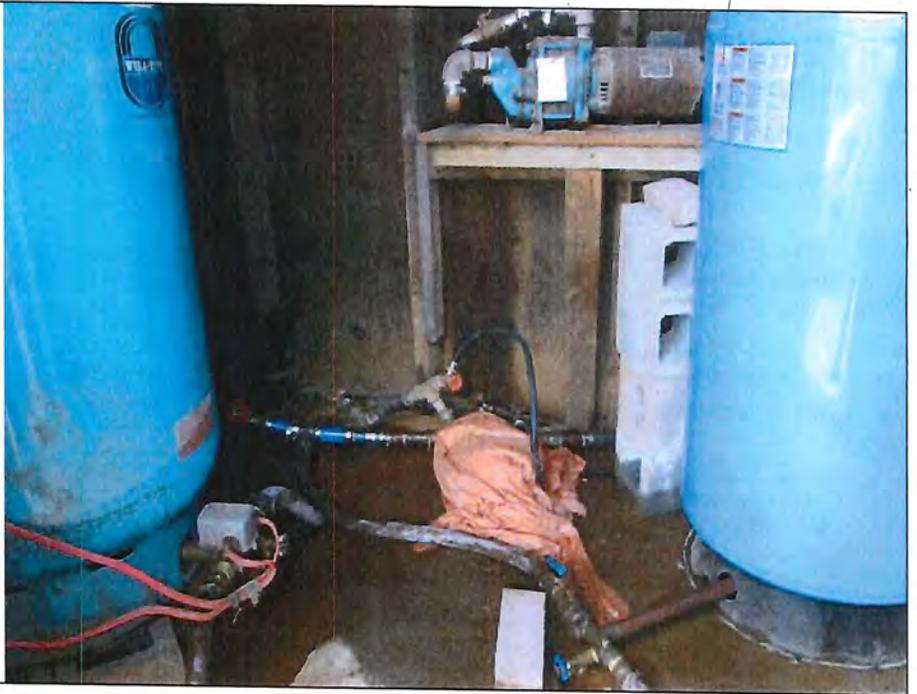
Photo no : 37

Réservoir hydropneumatique de marque          modèle          dans le poste de pompage situé près des emplacements no. 353 et 354.

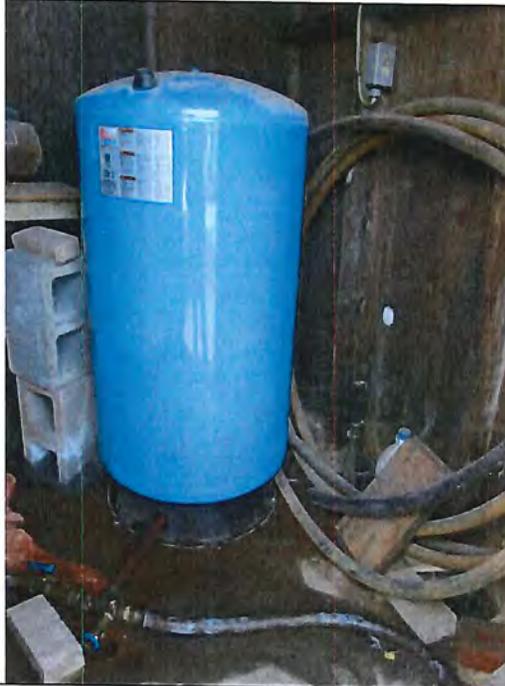
Photo no : 38

Réservoir hydropneumatique de marque          dans le poste de pompage situé près des emplacements no. 353 et 354.

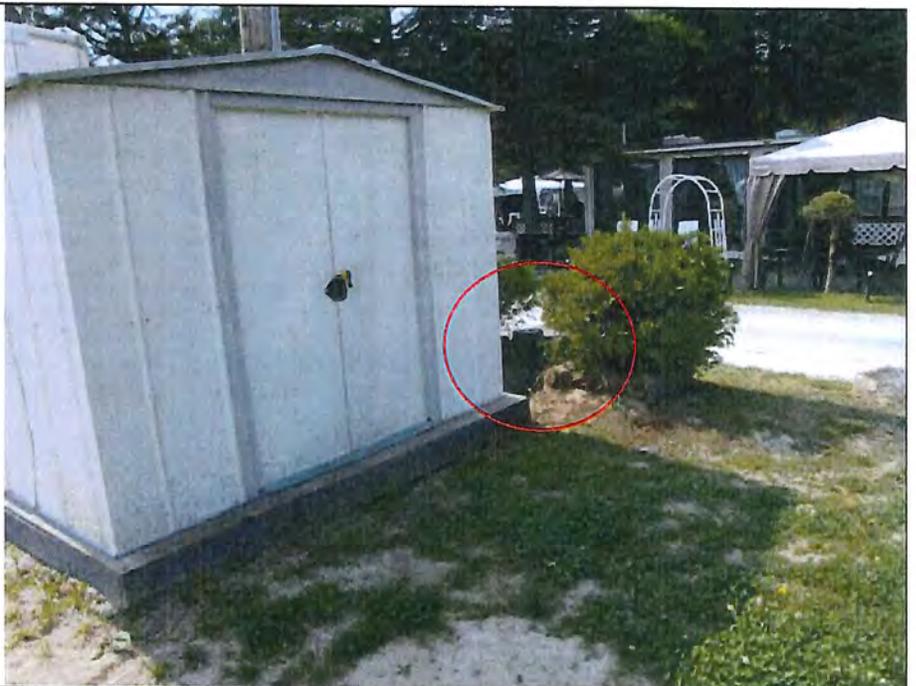
**Photo no : 42**

Localisation du puisard de l'emplacement no.389 (cercle rouge).

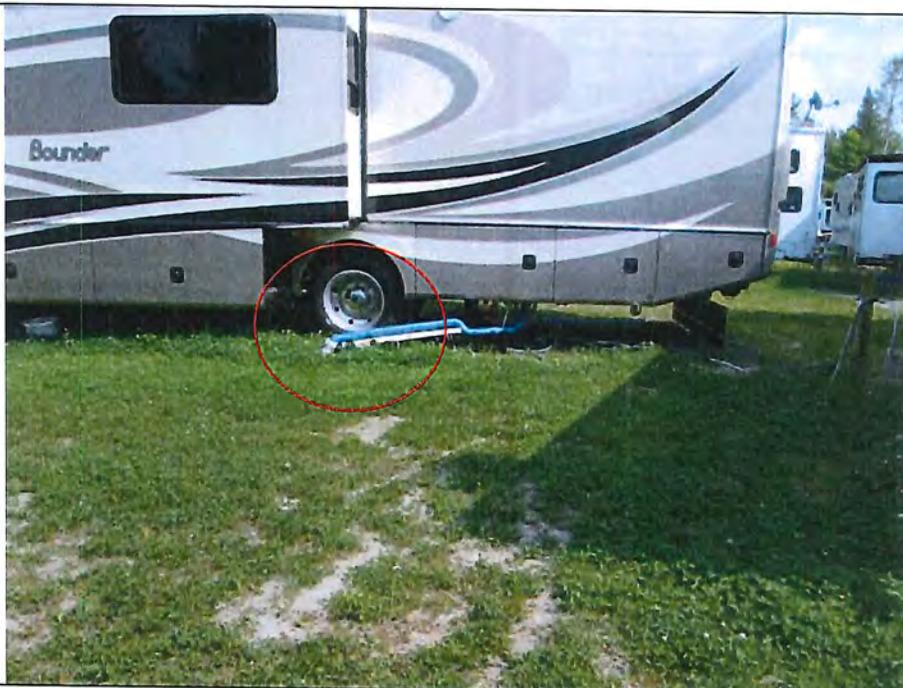
**Photo no : 43**

Localisation du puisard de l'emplacement no.390 (cercle rouge).

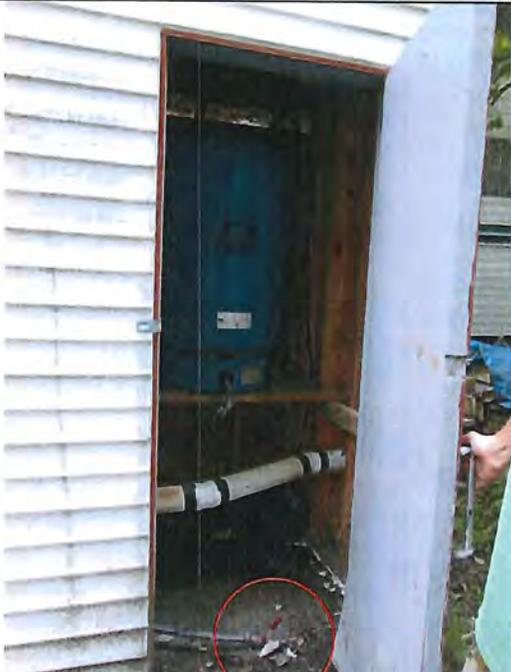
Photo no : 48

À l'intérieur de l'abri, on remarque la présence d'une conduite blanche. Selon le responsable, il s'agit d'une conduite d'eau usée qui reçoit les eaux des emplacements à camper (no. 124 à 136) et les achemine vers l'installation septique no.8.

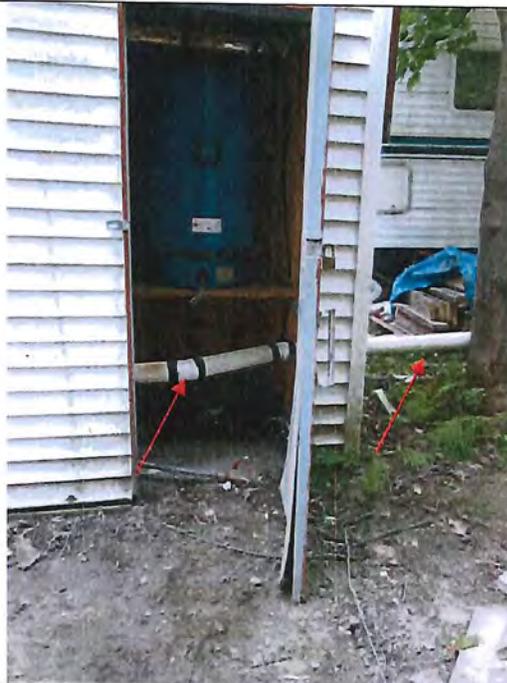
Photo no : 49

Conduite blanche qui reçoit les eaux usées des emplacements à camper no. 124 à 136 et achemine les eaux à l'installation septique no.8.

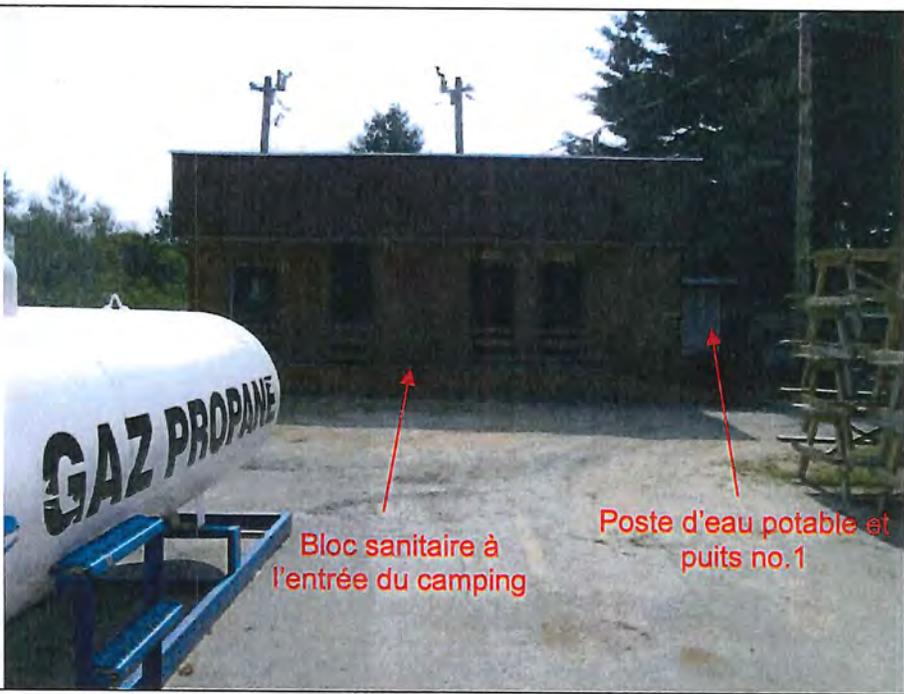
<b>Photo no : 53</b>

<b>Fichier : IMG_0442 (Small).jpg</b>	
<b>Description :</b> Poste d'eau potable situé dans une cabane blanche adjacente au bloc sanitaire à l'entrée du camping. Le puits no.1 est situé dans cette cabane.

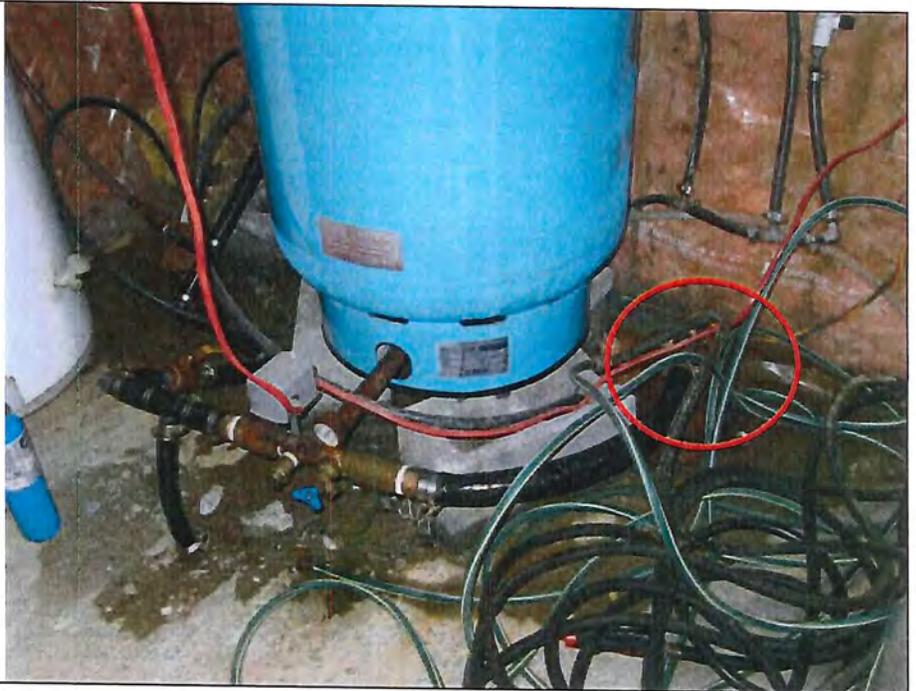
Photo no : 55

À l'intérieur du poste de pompage, on retrouve un hydro-pneumatique et deux réservoirs d'eau chaude.

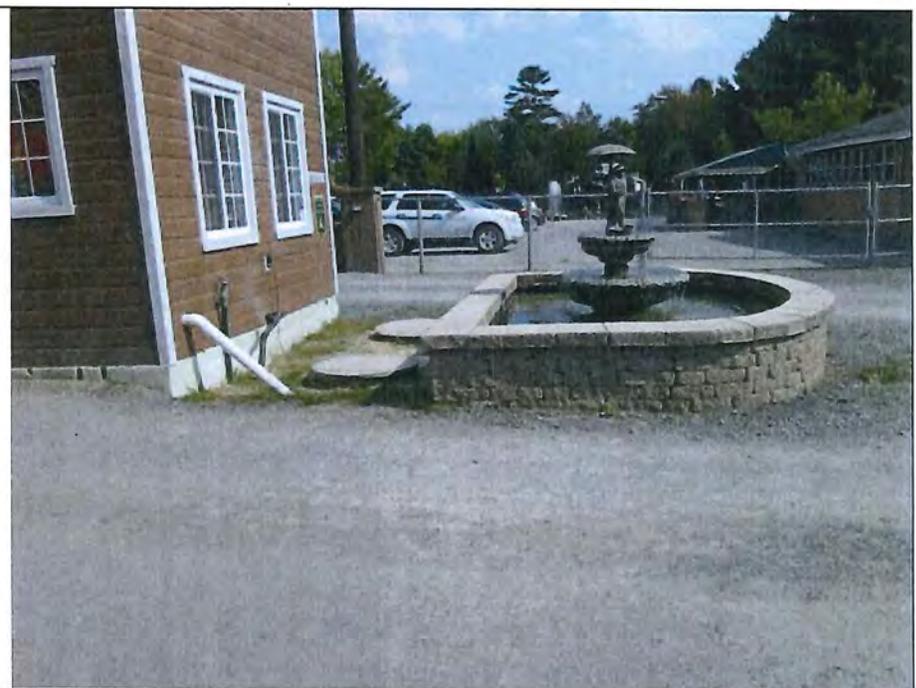
Photo no : 60

Bâtiment d'accueil desservi par l'installation septique no.10.

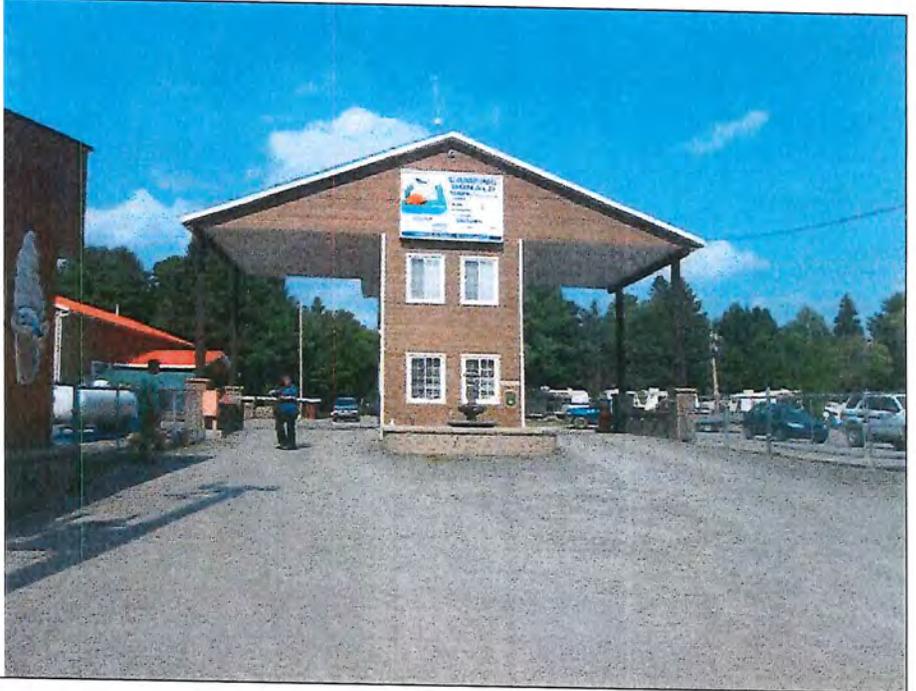
Photo no : 61

Restaurant sur le site du camping.

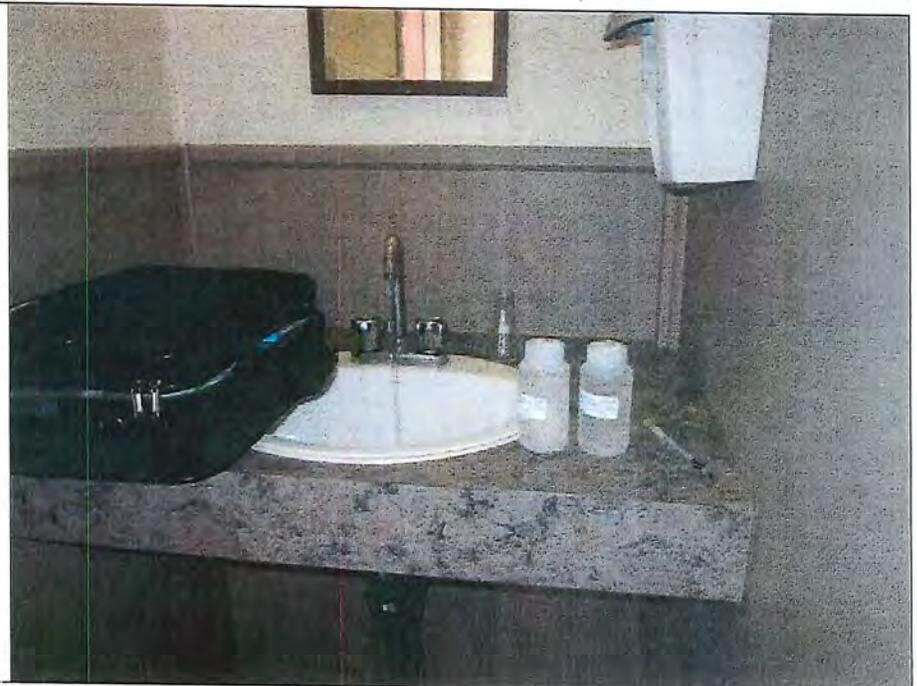
Photo no : 69

L'échantillon M-B1 a été mis dans le scellé E022982.

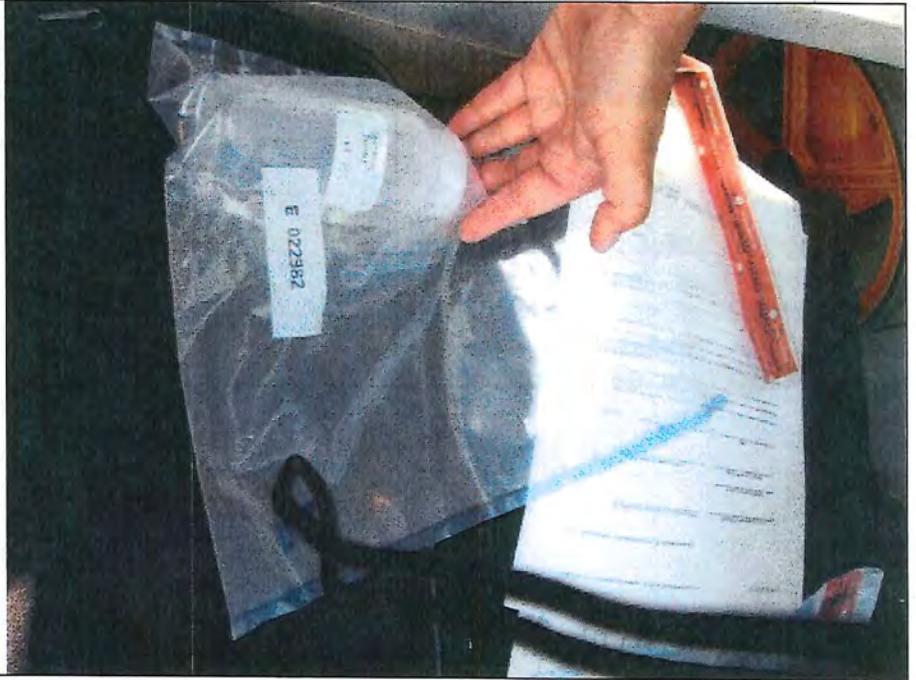
Photo no : 70

L'échantillon J-B1 a été mis dans le scellé E022960.
