Objet : Demande d'accès n° 200459226 – Lettre réponse

**RAPPORT D'INSPECTION**

Carrière Cambrien  
 Secteur Carré Gervais  
 Lot 11, rang 1  
 Canton Taché

## RAPPORT D'INSPECTION

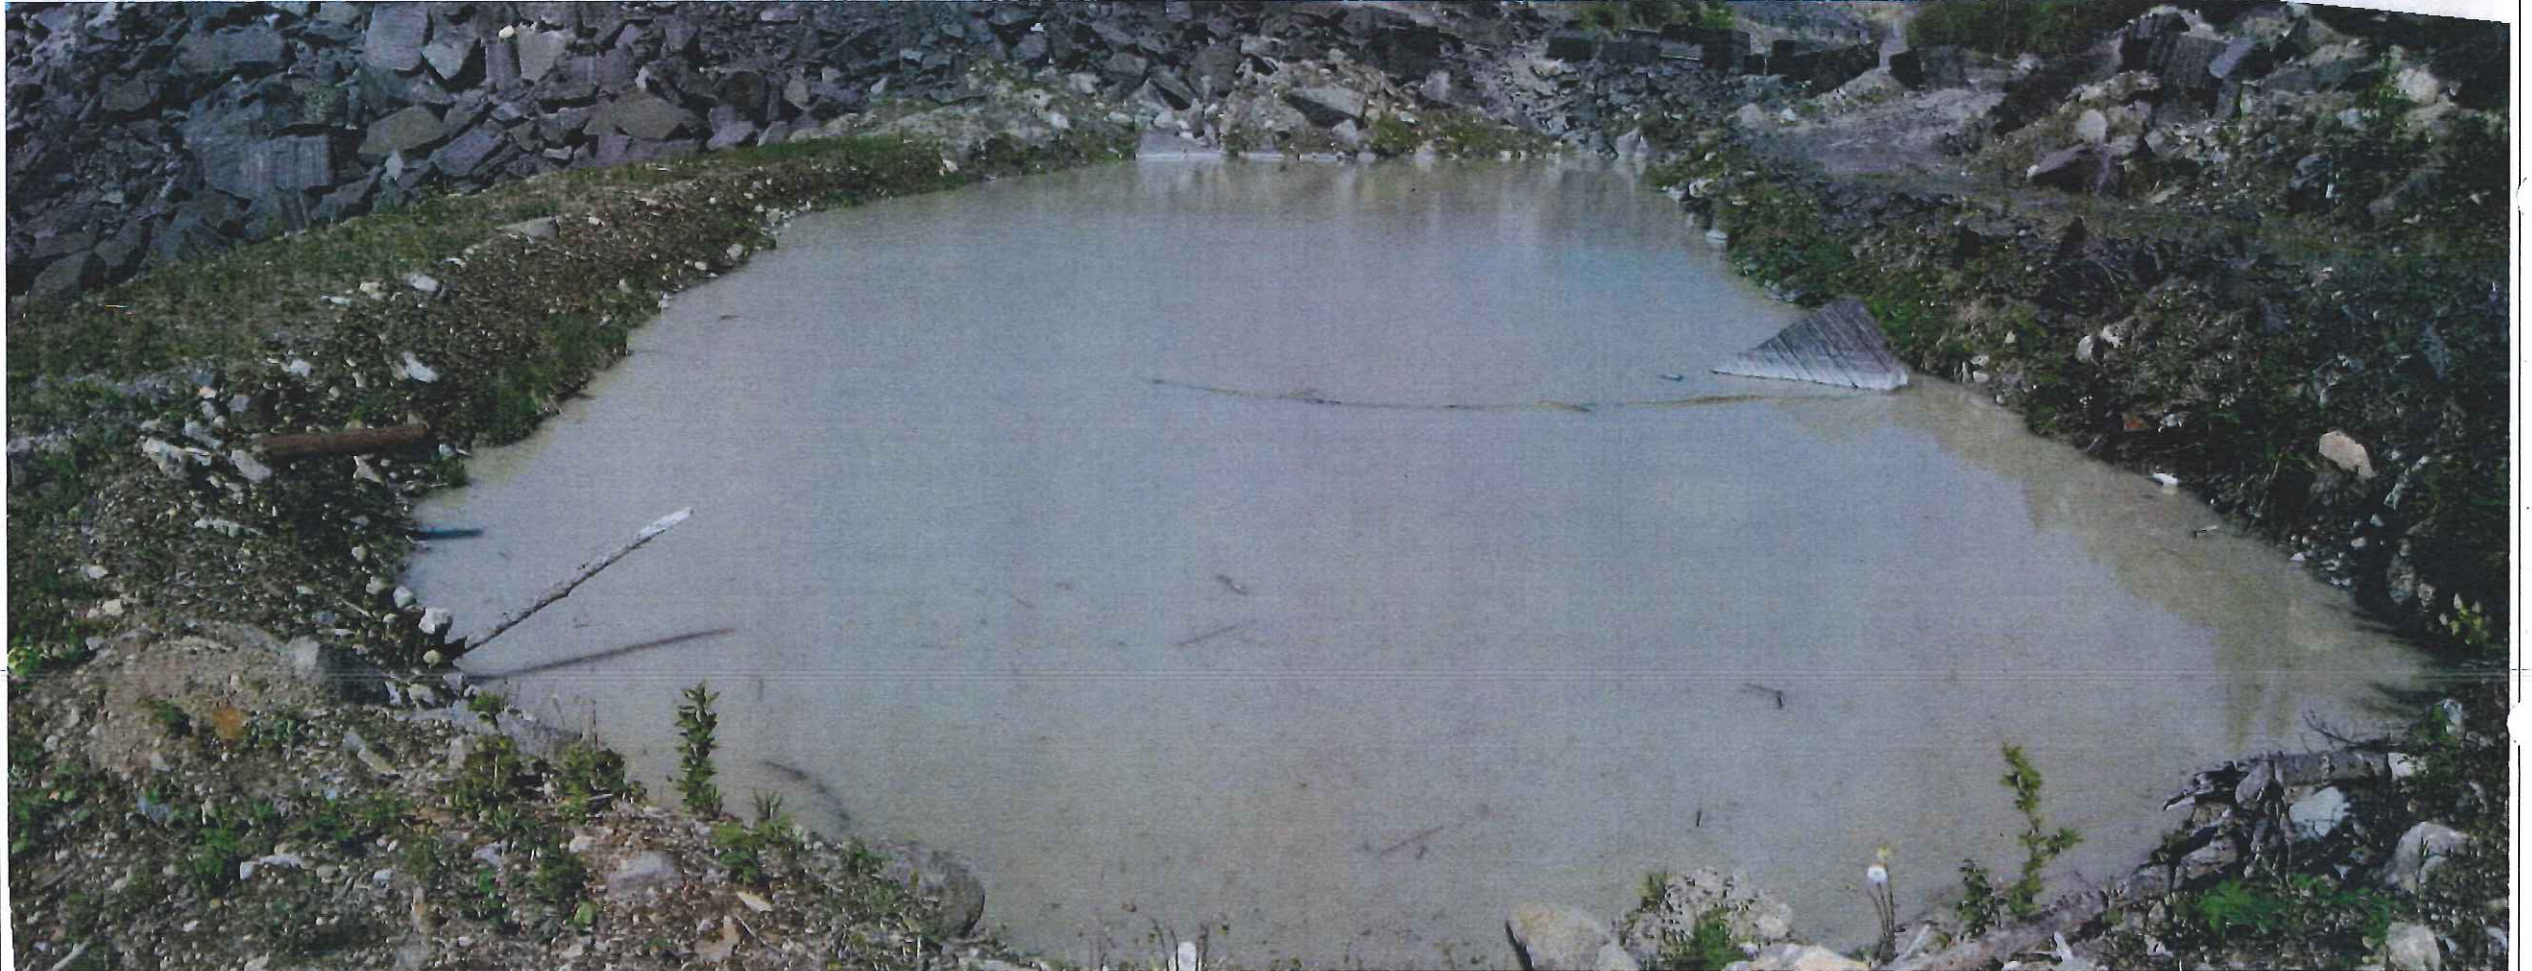
Photo no : 6

Le bassin # 2 n'est pas étanche lors de l'inspection. art. 53-54 venait de me dire que le bassin devrait se remplir plus rapidement et qu'il soupçonne une fuite. A ce moment nous sommes allés à la sortie du bassin # 2 et nous avons constatés qu'il y a une fuite laissant sortir un jet d'eau qui retombe dans le bassin # 3. (Photos 6 et 8)

IDENTIFICATION : Bassin # 2 (suite)
