**Objet : Demande d'accès concernant le 471 boul. curé Labelle  
et lots correspondants à Laval**

N° intervention : 300843337	Type d'intervention : Inspection
N° gestion documentaire : 7430-13-01-01415-00	N° du rapport d'inspection : 401080817
N° demande : 200354121	Type de demande : Plainte à car. environnemental
But de l'inspection : Vérifier si l'accès au côté ouest du marécage a été bloqué

Nom du lieu : Milieu humide 371	
Nom usuel du lieu : Milieu humide de la rue des abeilles	
N° du lieu : X2139658	Type de lieu : milieu hydrique
Localisation du lieu inspecté : Cadastre du Québec : 1422073	
Coordonnées géographiques du lieu (GÉO NAD 83 degrés décimaux) : 45,624490944200:-73,733537325500

Date de l'inspection : 2012-12-03	Heure d'arrivée : 14 h 32	Heure de départ : 15 h 37
Inspecteur : Yannick Jean	Accompagné de :	
N° intervention : 300799416	Type d'intervention : Inspection	
N° gestion documentaire : 7430-13-01-01415-00	N° du rapport d'inspection : 401080928	
N° demande : 200354121	Type de demande : Plainte à car. environnemental	
But de l'inspection : Vérifier le bien-fondé de la plainte concernant l'empiètement de remblais dans le marécage 371.

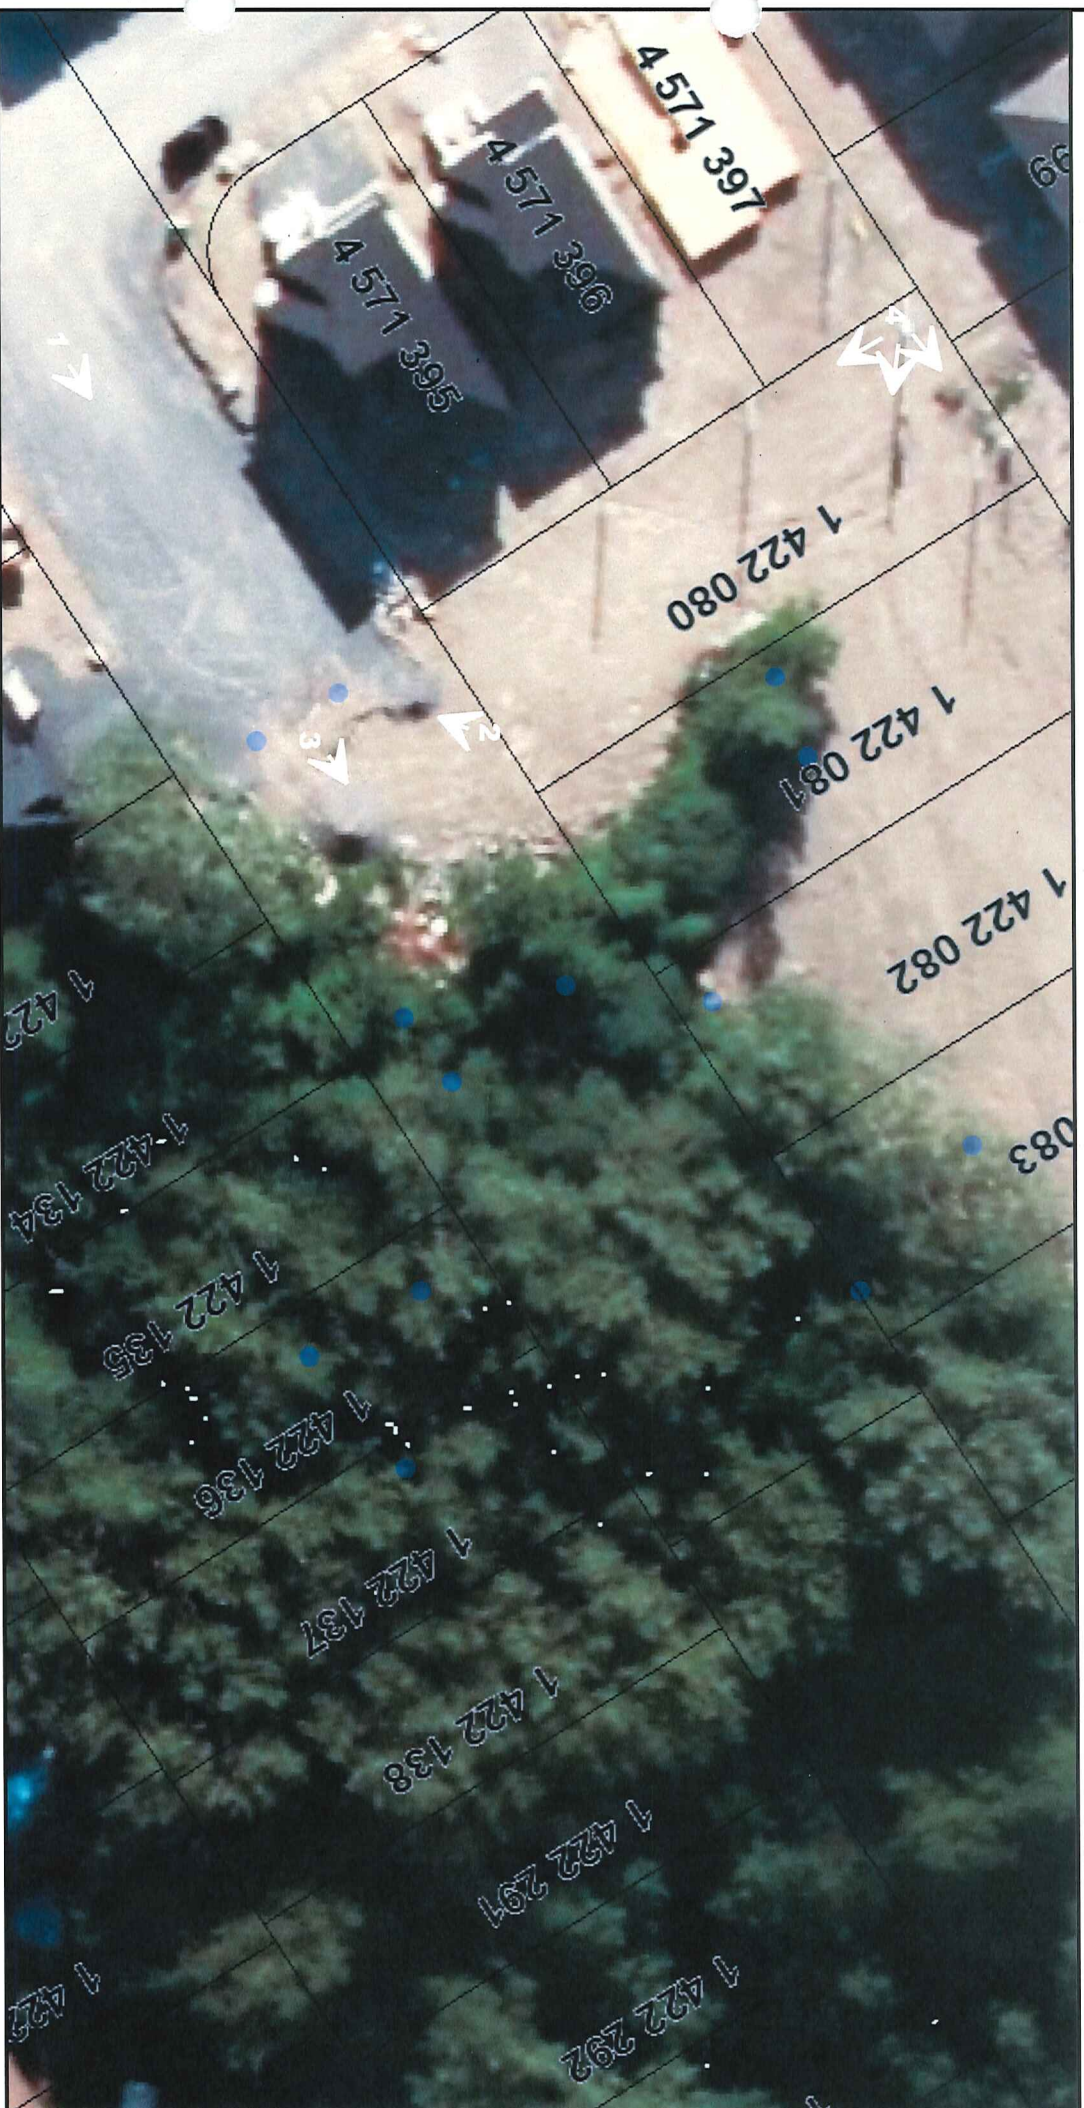
Points de prise des photos

Je marche sur les remblais situés au nord-ouest du milieu humide 371. J'utilise les points pris avec le GPS lors de mon inspection du 3 décembre 2012. Je constate en utilisant le GPS que les remblais n'ont pas progressé dans ce secteur depuis mon inspection de décembre 2012.
