Objet : Demande d'accès concernant du remblayage et de la coupe de bois sur les lots 5 027 551, 5 027 548, 5 524 440, 5 854 474, 5 027 553, 5 027 547, 5 027 546, 5 668 203, 5 668 202, 5 668 201, 5 027 552, 5 024 541, 5 074 531, 5 103 950, 5 741 906, 1 356 123, 4 818 726, 4 818 725, 5 074 532, 5 103 954 et 4 600 295 à Laval

N° intervention : 300686983	Type d'intervention : Inspection
N° gestion documentaire : 7430-13-01-01305-10	N° du rapport d'inspection : 400864645
N° demande : 200318129	Type de demande : Plainte à car. environnemental
But de l'inspection : Vérifier le bien fondé de la plainte concernant le dépôt de sols contaminés A-AB dans un lieu non autorisé

Lieu inspecté	
Nom du lieu : Développement Industriel Laval inc.	
Nom usuel du lieu : Déboisement St-François	
N° du lieu : X2123252	Type de lieu : milieu hydrique
Localisation du lieu inspecté : Adresse du lieu : 2305, Montée Masson Laval (Québec) H7E 4P2	
Coordonnées géographiques du lieu (deg. déc. NAD83): Latitude 45,6673678592 ; Longitude -73,6386560333

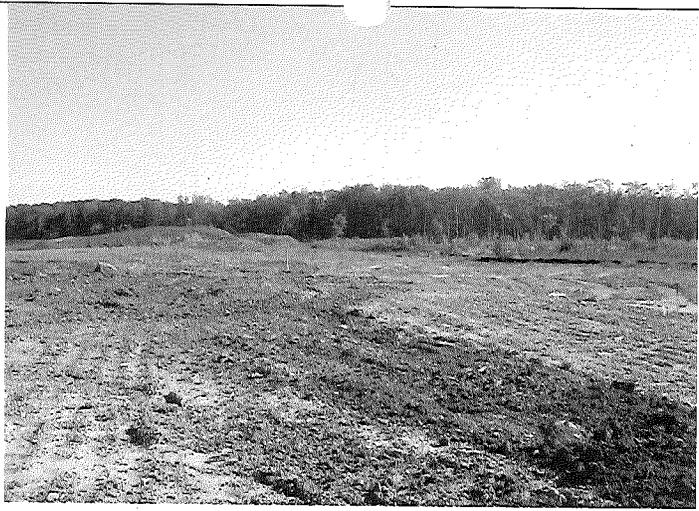
Photo no : 5

Fichier : DSCN0926	
Description : Prise de vue vers l'est à partir de la face nord du MH3. Il n'y a pas eu d'ajout de remblais sur la portion nord du lot 4 528 822 depuis ce qui a été constaté lors de l'inspection du 12 septembre 2011. Il n'y a pas eu de remblais dans le MH3 ni près de sa limite depuis les constats du 12 septembre 2011.

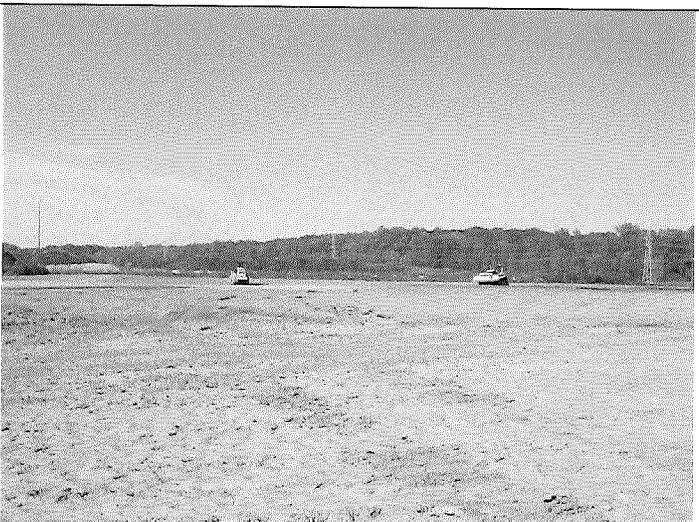
Photo no : 6

Fichier : DSCN0927	
Description : Prise de vue vers le nord-ouest (lot 4 528 823) à partir de l'extrémité ouest du lot 4 528 822. Les travaux de remblais sont terminés sur le lot 4 528 823. Il y a présentement des travaux de compactage.

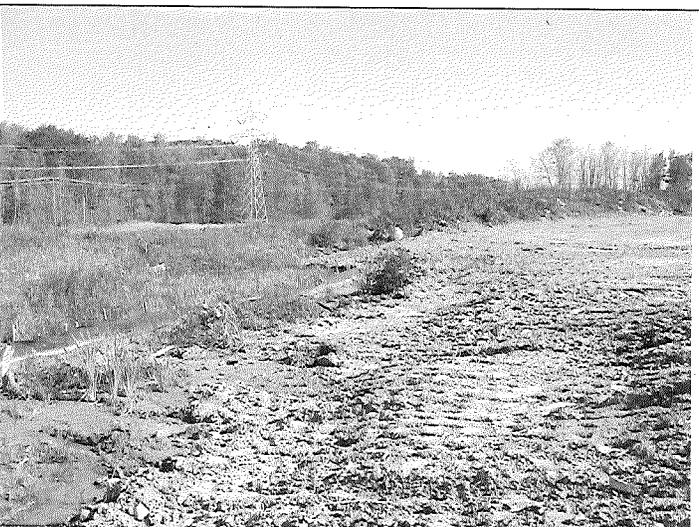
Photo no : 7

Fichier : DSCN0934	
Description : Prise de vue vers l'est à partir de l'endroit approximatif de la tête du cours d'eau remblayée (infraction constatée 12 septembre 2011)

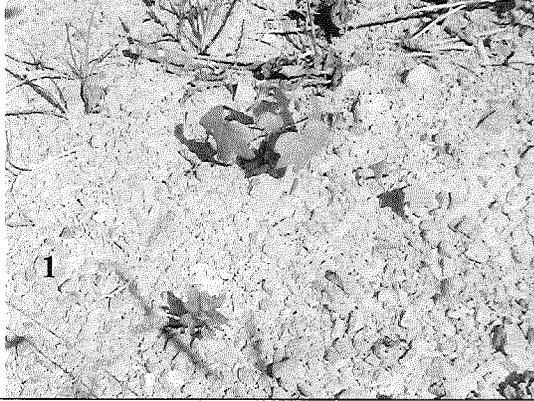
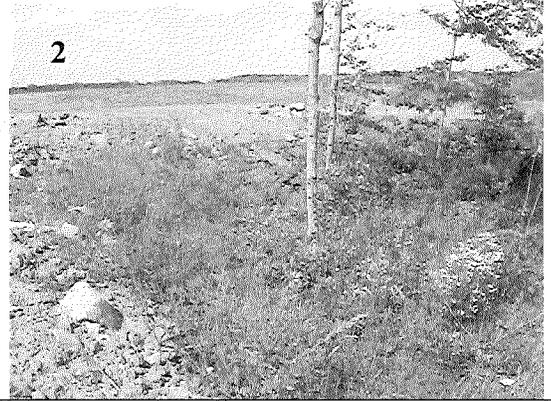
**Photo no : 3 et 4**Fichier : DSCN0850 et foret st-francois 3 mai 2011 004**Description :**

Matériaux de remblais érodés dans le MH1. Le MH1 n'est pas entouré d'une membrane

Les membranes sont négligées, colmatées et mal installées. En comparant les démarcations laissées par les sédiments dans le géotextile, des matériaux de remblais ont été ajoutés en épaisseur depuis le 3 mai 2011. De plus, tandis qu'au printemps il y avait un espace entre la limite du remblai et la membrane, le remblai s'étend désormais jusqu'à celle-ci.

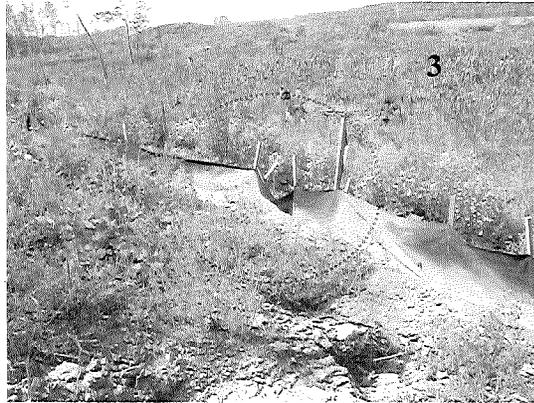
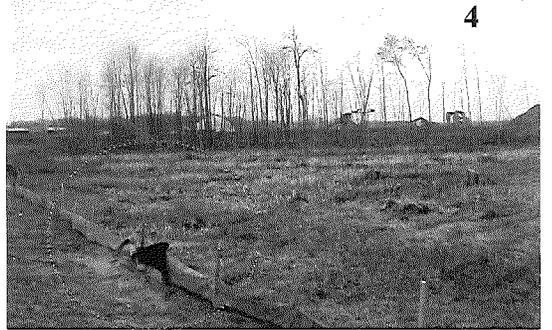
**Photo no : 5 et 6**Fichier : DSCN0851 et foret st-francois 3 mai 2011 002**Description :**

Progression du remblai depuis la visite terrain d'Isabelle Barriault le 3 mai 2011

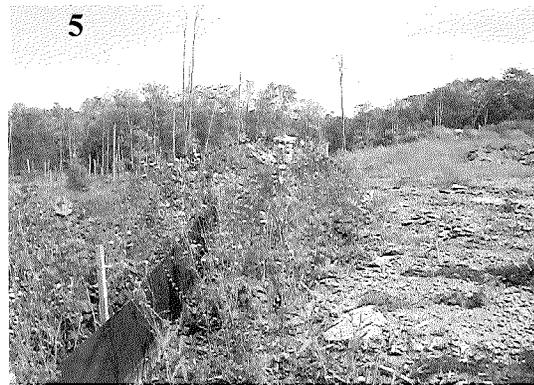
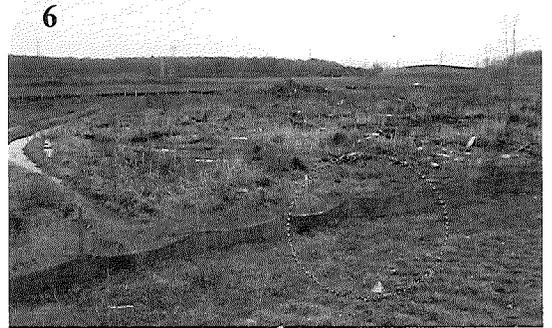
**Photo no : 7 et 8**

Le remblai s'appuie contre la membrane qui cède peu à peu sous le poids. Le géotextile est complètement colmaté donc inefficace. La force des eaux de ruissellement est augmentée par la pente en direction du milieu humide. Des sédiments fins sont alors déposés dans le milieu humide (cercle rouge).

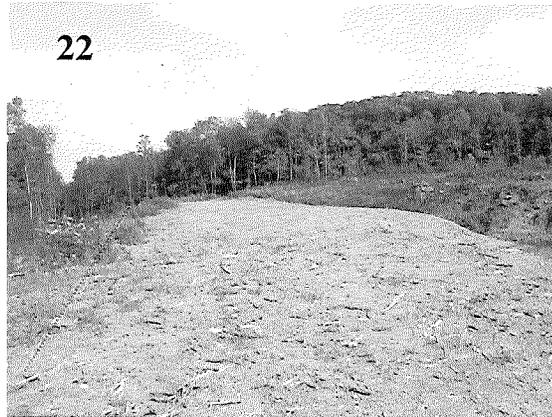
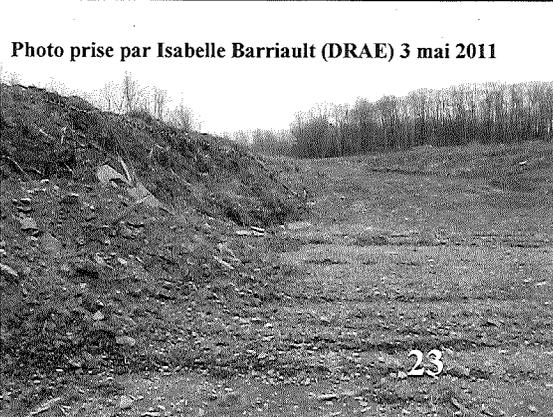
Photo no : 22 et 23

Fichier : DSCN0884 et forêt st-francois 3 mai 2011 074		
Description : Prise de vue vers l'est du talus No. 2 sur le lot 4 528 822. Du remplissage de matériaux de remblais a été effectué pour solidifier le talus de matières résiduelles (branches du déboisement). Le pointillé rouge indique le haut du talus.		Photo prise par Isabelle Barriault (DRAE) 3 mai 2011

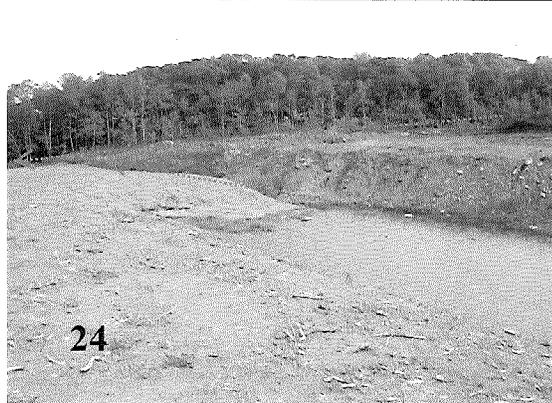
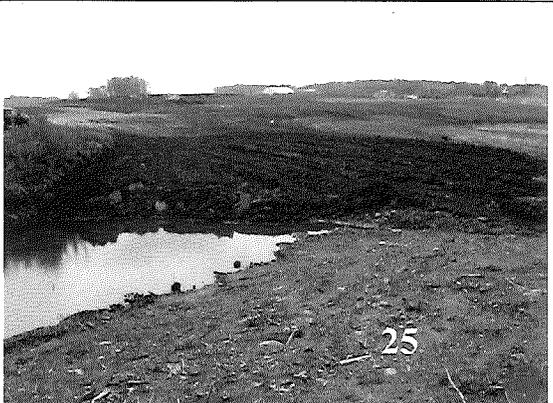
Photo no : 24 et 25

Fichier : DSCN0887 et DSCN0890		
Description : Vue est et ouest du bassin récupérant les eaux de ruissellement du site remblayé. Ces eaux s'écoulent vers le MH4 au nord par les fossés indiqués par les flèches bleues.

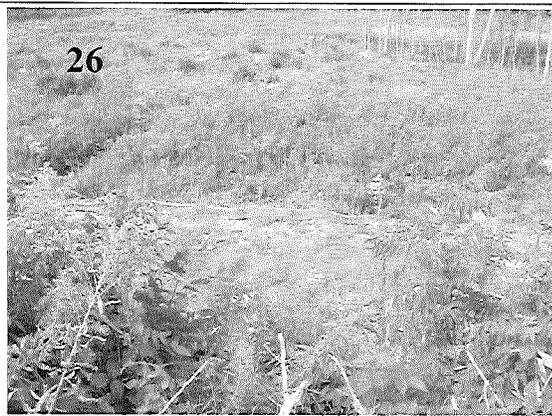
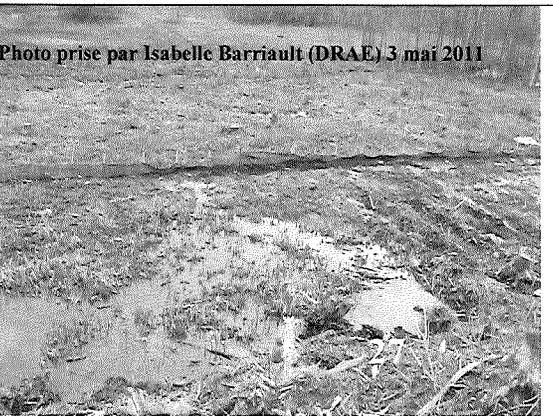
Photo no : 26 et 27

Fichier : DSCN0885 et forêt st-francois 3 mai 2011 080		
Description : Prise de vue vers le nord. La membrane délimitant l'extrémité sud du MH4 est installée derrière les talus Nos. 1 et 2. Il n'y a donc pas d'empiétement dans le MH4 dans son secteur est.		Photo prise par Isabelle Barriault (DRAE) 3 mai 2011

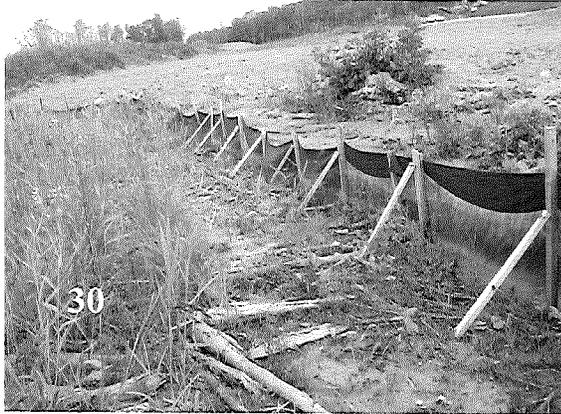
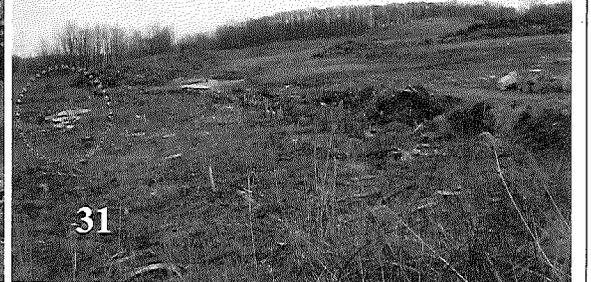
Le remblai existant le 3 mai 2011 a été prolongé jusqu'à la membrane délimitant le MH4 (MH5 selon consultant)

Le cercle rouge dans la photo No. 31 indique des palettes placées sur le cours d'eau. En date du 12 septembre 2011, il est difficile de repérer le cours d'eau au-delà de ce point.

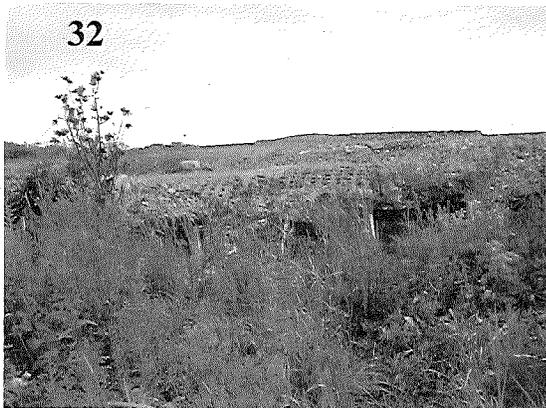
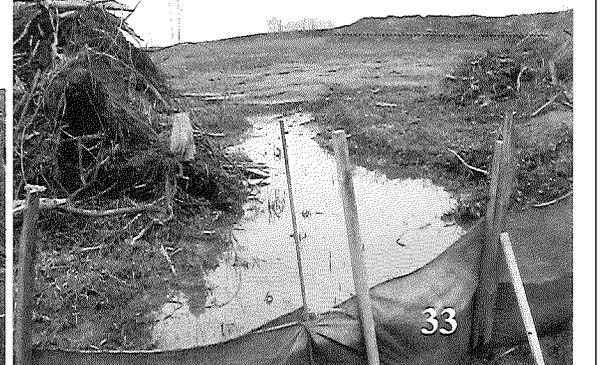
Photo no : 32 et 33

Prise de vue vers le sud. Plusieurs couches de remblai ont été ajoutées depuis le 3 mai 2011.

33 : résurgence de la tête du cours d'eau au printemps. Correspond à la section remblayée depuis le 3 mai 2011. (INFRACTION)

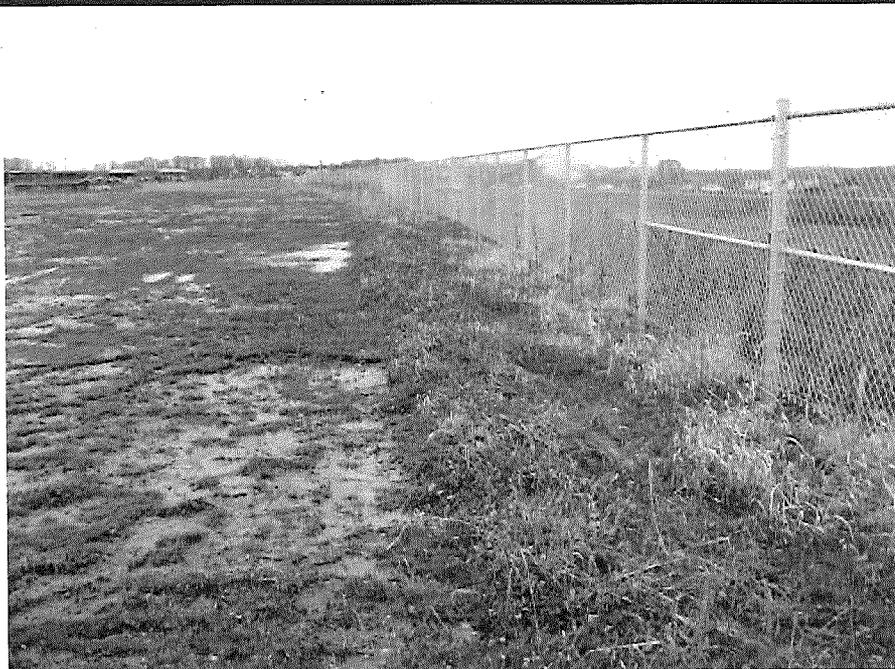
Photo no : 2

- Les fossés autour du MH3 sont aménagés. La section de fossé qui ne respectait pas les dimensions prévues lors de ma dernière inspection a été retravaillée. Je vérifie les dimensions de cette section de fossé à l'aide d'un ruban à mesurer je constate que le fond plat respecte la largeur minimale de 450mm et que le talus respecte la largeur minimale de 1000mm (photo 2);

- De la végétation herbacée est présente au niveau des fossés prévus au sud du MH3 mais le recouvrement n'est pas complet (photo 2);
- De la végétation herbacée est présente sur les remblais dans la bande tampon autour de la zone de conservation. La couverture n'est cependant pas uniforme;

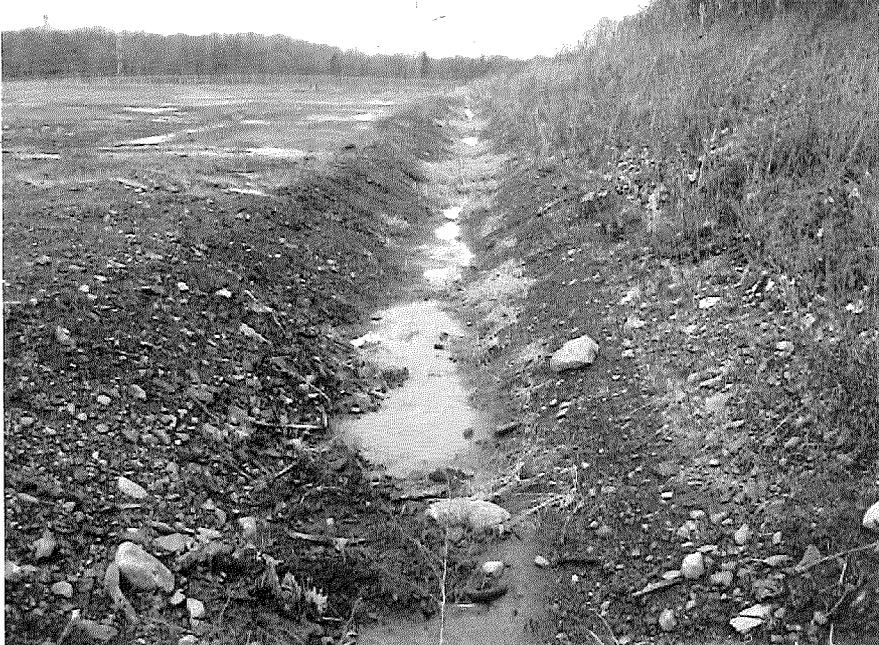
Photo no : 7

Fichier : IMG_8031	
<p>Description : L'axe de drainage menant au bassin de sédimentation B7 n'a pas un bon recouvrement herbacé. Vue en direction nord.</p>

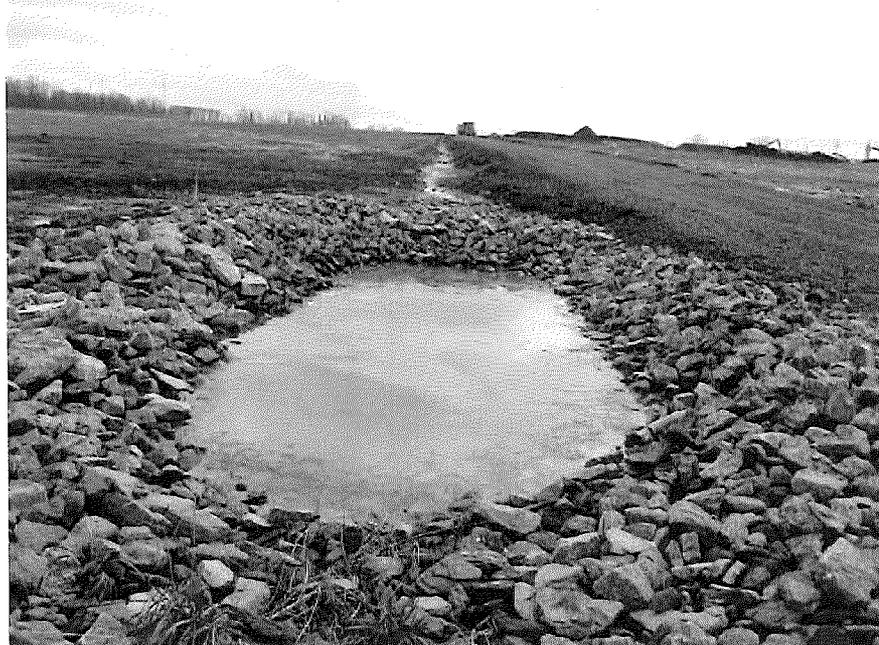
Photo no : 8

Fichier : IMG_8048	
<p>Description : Le bassin B8 est aménagé. Vue en direction sud.</p>

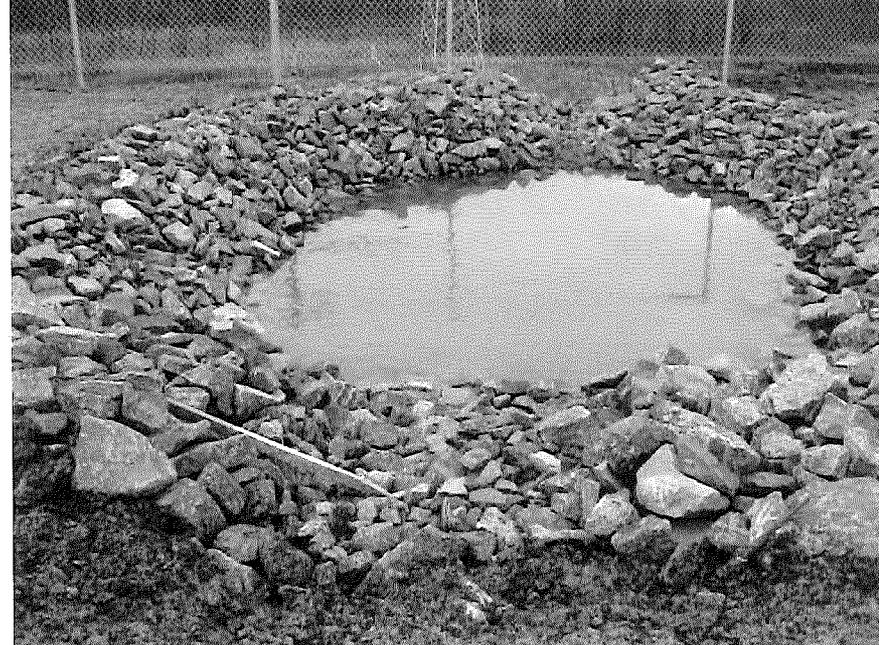
Photo no : 9

Fichier : IMG_8056	
<p>Description : Le bassin de sédimentation B5 est aménagé. Vue en direction nord.</p>

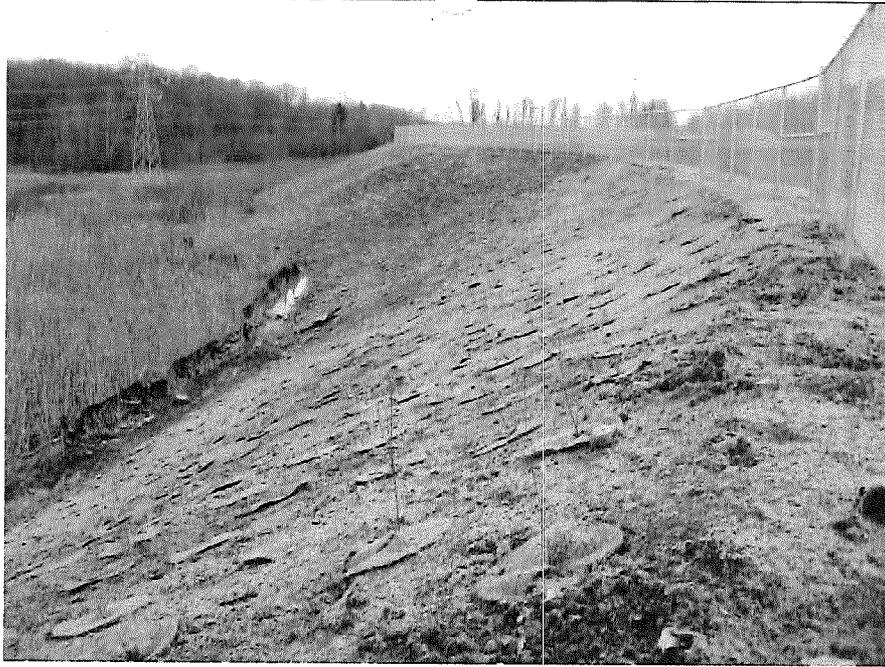
Description :
Vue en direction nord-est sur le talus bordant le site au nord (secteur 5 des plantations). L'ensemencement et les plantations ont été effectués.

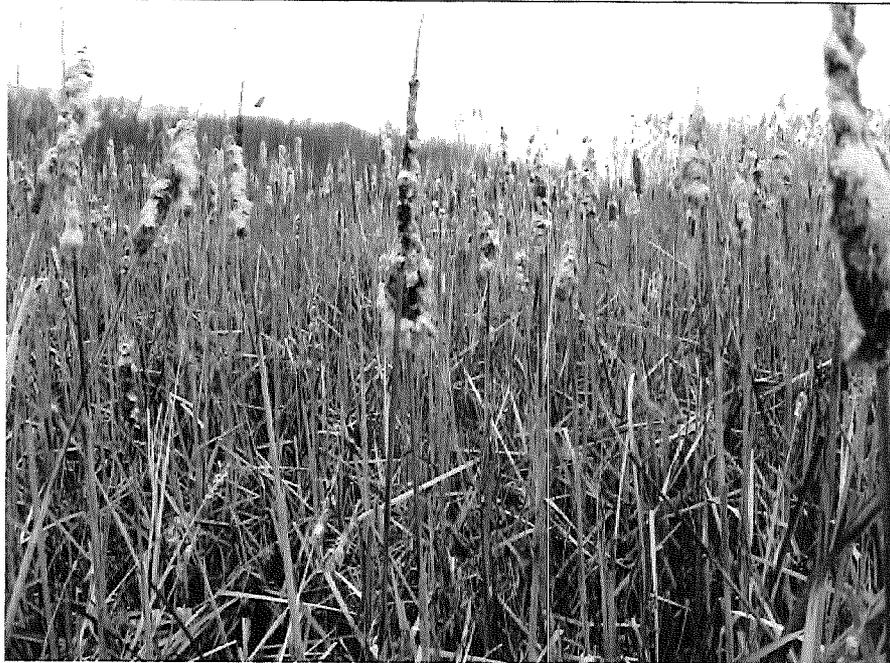
Photo no : 10

Description :
Je ne localise pas les plantations dans le secteur 3. Je suis dans une zone dominée par la quenouille.

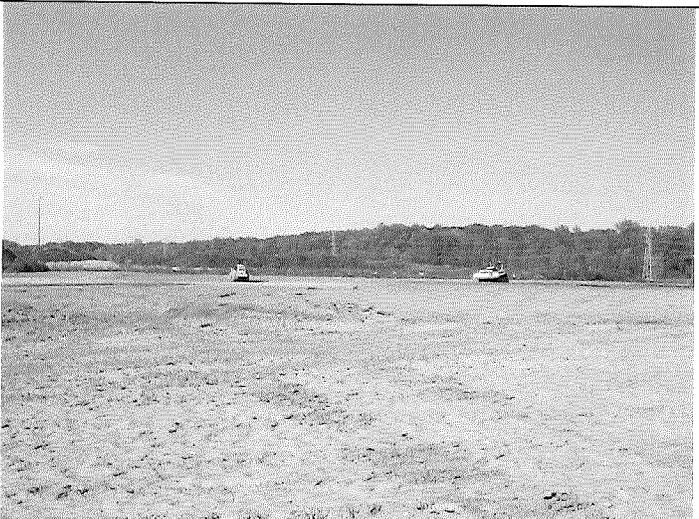
Photo no : 7

Fichier : DSCN0927	
Description : Prise de vue vers le nord-ouest (lot 4 528 823) à partir de l'extrémité ouest du lot 4 528 822. Les travaux de remblais sont terminés sur le lot 4 528 823. Il y a présentement des travaux de compactage.

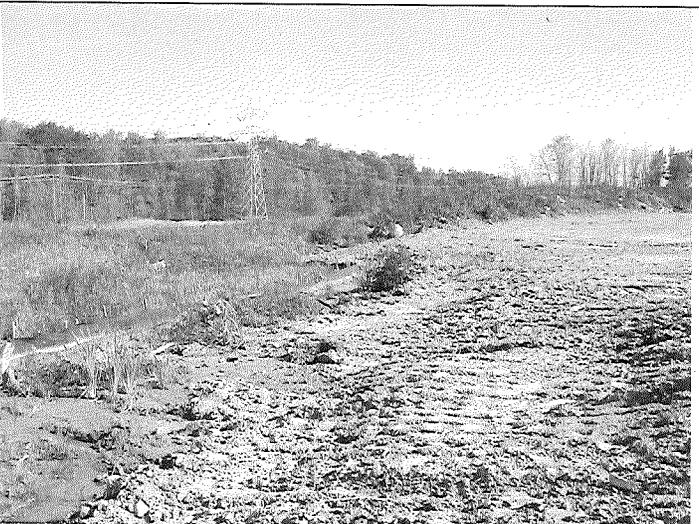
Photo no : 8

Fichier : DSCN0934	
Description : Prise de vue vers l'est à partir de l'endroit approximatif de la tête du cours d'eau remblayée (infraction constatée 12 septembre 2011)

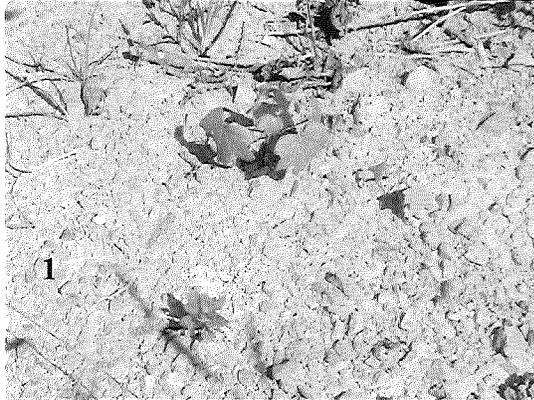
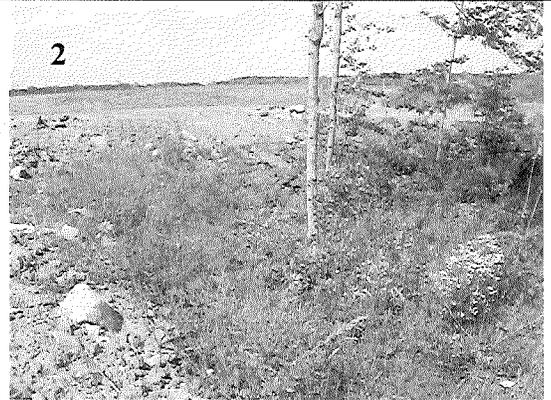
Matériaux de remblais érodés dans le MH1. Le MH1 n'est pas entouré d'une membrane

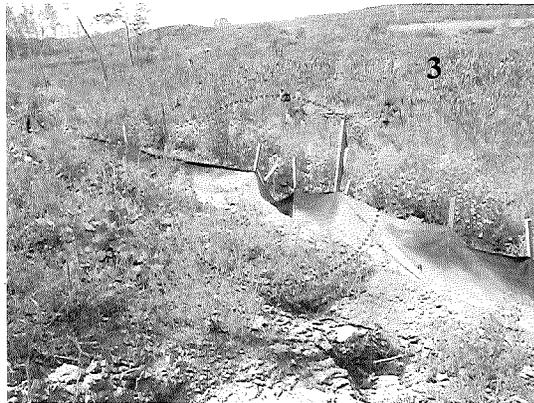
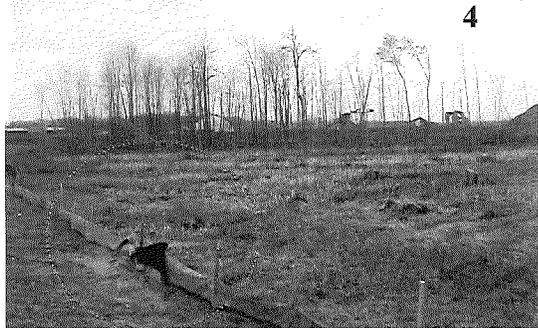
**Photo no : 3 et 4**Fichier : DSCN0850 et foret st-francois 3 mai 2011 004**Description :**

Les membranes sont négligées, colmatées et mal installées. En comparant les démarcations laissées par les sédiments dans le géotextile, des matériaux de remblais ont été ajoutés en épaisseur depuis le 3 mai 2011. De plus, tandis qu'au printemps il y avait un espace entre la limite du remblai et la membrane, le remblai s'étend désormais jusqu'à celle-ci.

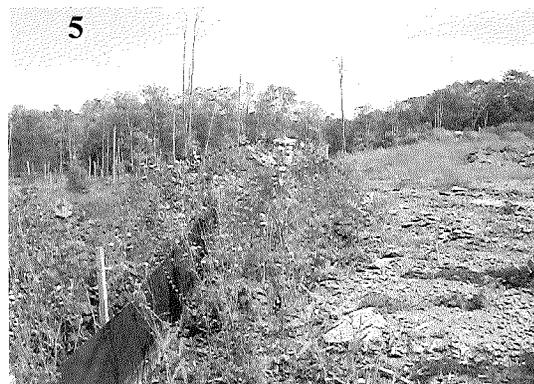
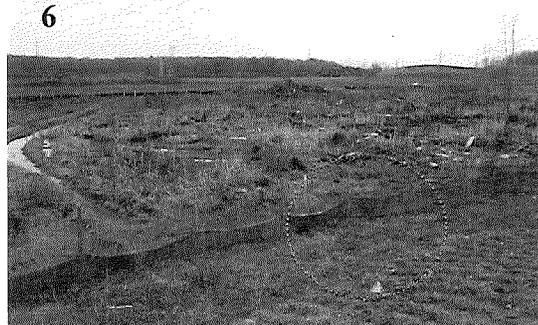
**Photo no : 5 et 6**Fichier : DSCN0851 et foret st-francois 3 mai 2011 002**Description :**

Progression du remblai depuis la visite terrain d'Isabelle Barriault le 3 mai 2011

*extrémité sud (centre) du MH3

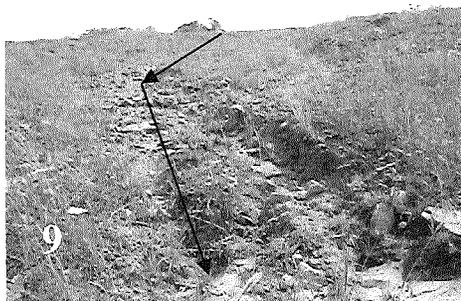
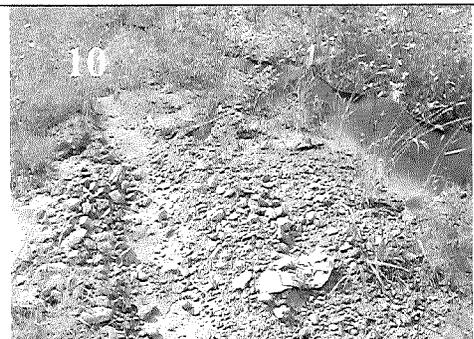
Importance de la dénivellation du remblai au sud du MH3. Sinuosités creusées par les eaux de ruissellement. Accumulation de sédiments (fins et grossiers) aux pieds de la membrane.

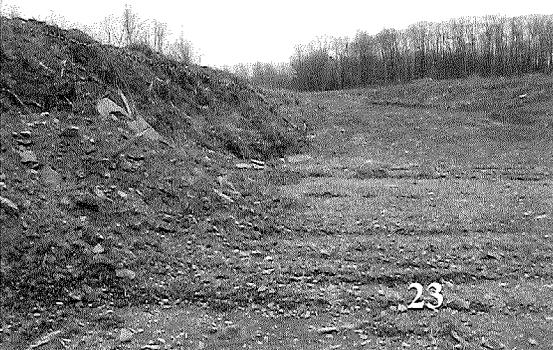
Photo no : 22 et 23

Fichier : DSCN0884 et forêt st-francois 3 mai 2011 074		
Description : Prise de vue vers l'est du talus No. 2 sur le lot 4 528 822. Du remplissage de matériaux de remblais a été effectué pour solidifier le talus de matières résiduelles (branches du déboisement). Le pointillé rouge indique le haut du talus.	Photo prise par Isabelle Barriault (DRAE) 3 mai 2011

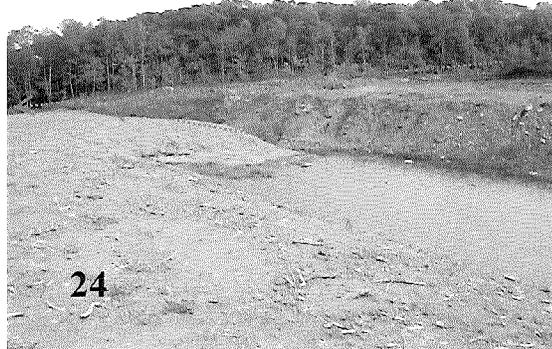
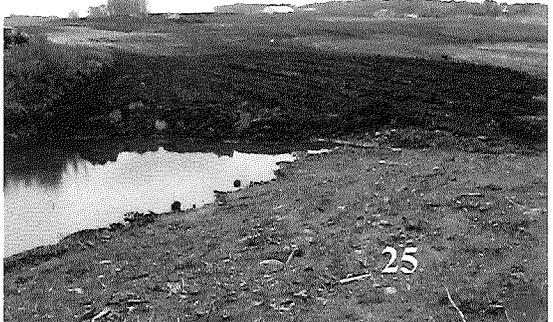
Photo no : 24 et 25

Fichier : DSCN0887 et DSCN0890		
Description : Vue est et ouest du bassin récupérant les eaux de ruissellement du site remblayé. Ces eaux s'écoulent vers le MH4 au nord par les fossés indiqués par les flèches bleues.

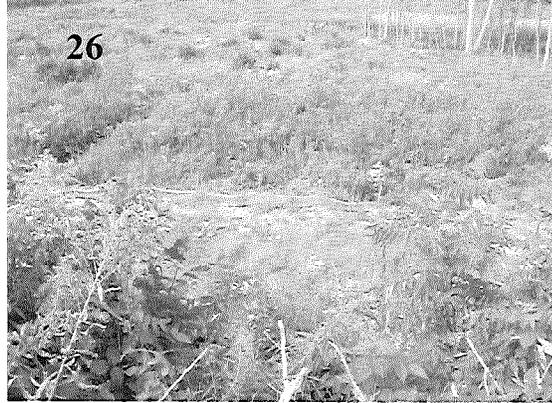
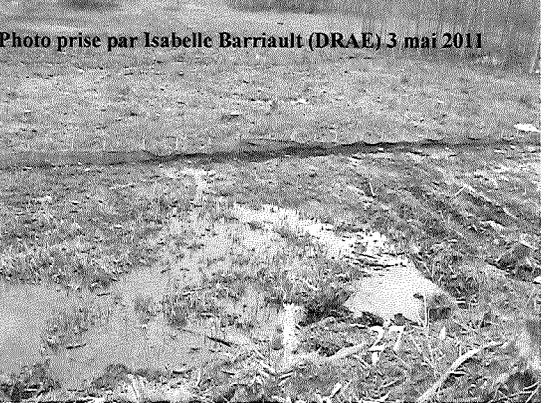
Photo no : 26 et 27

Fichier: DSCN0885 et forêt st-francois 3 mai 2011 080		
Description : Prise de vue vers le nord. La membrane délimitant l'extrémité sud du MH4 est installée derrière les talus Nos. 1 et 2. Il n'y a donc pas d'empiétement dans le MH4 dans son secteur est.	Photo prise par Isabelle Barriault (DRAE) 3 mai 2011

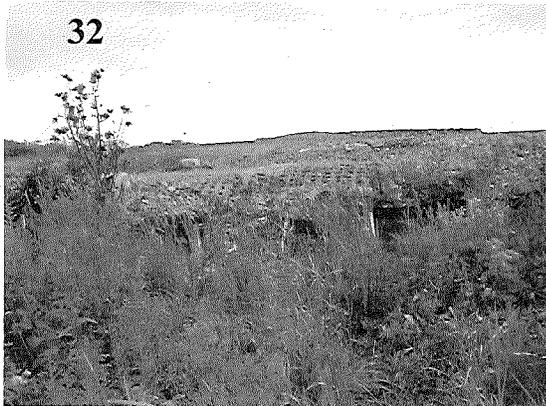
Prise de vue vers le sud. Plusieurs couches de remblai ont été ajoutées depuis le 3 mai 2011.

33 : résurgence de la tête du cours d'eau au printemps. Correspond à la section remblayée depuis le 3 mai 2011. (INFRACTION)

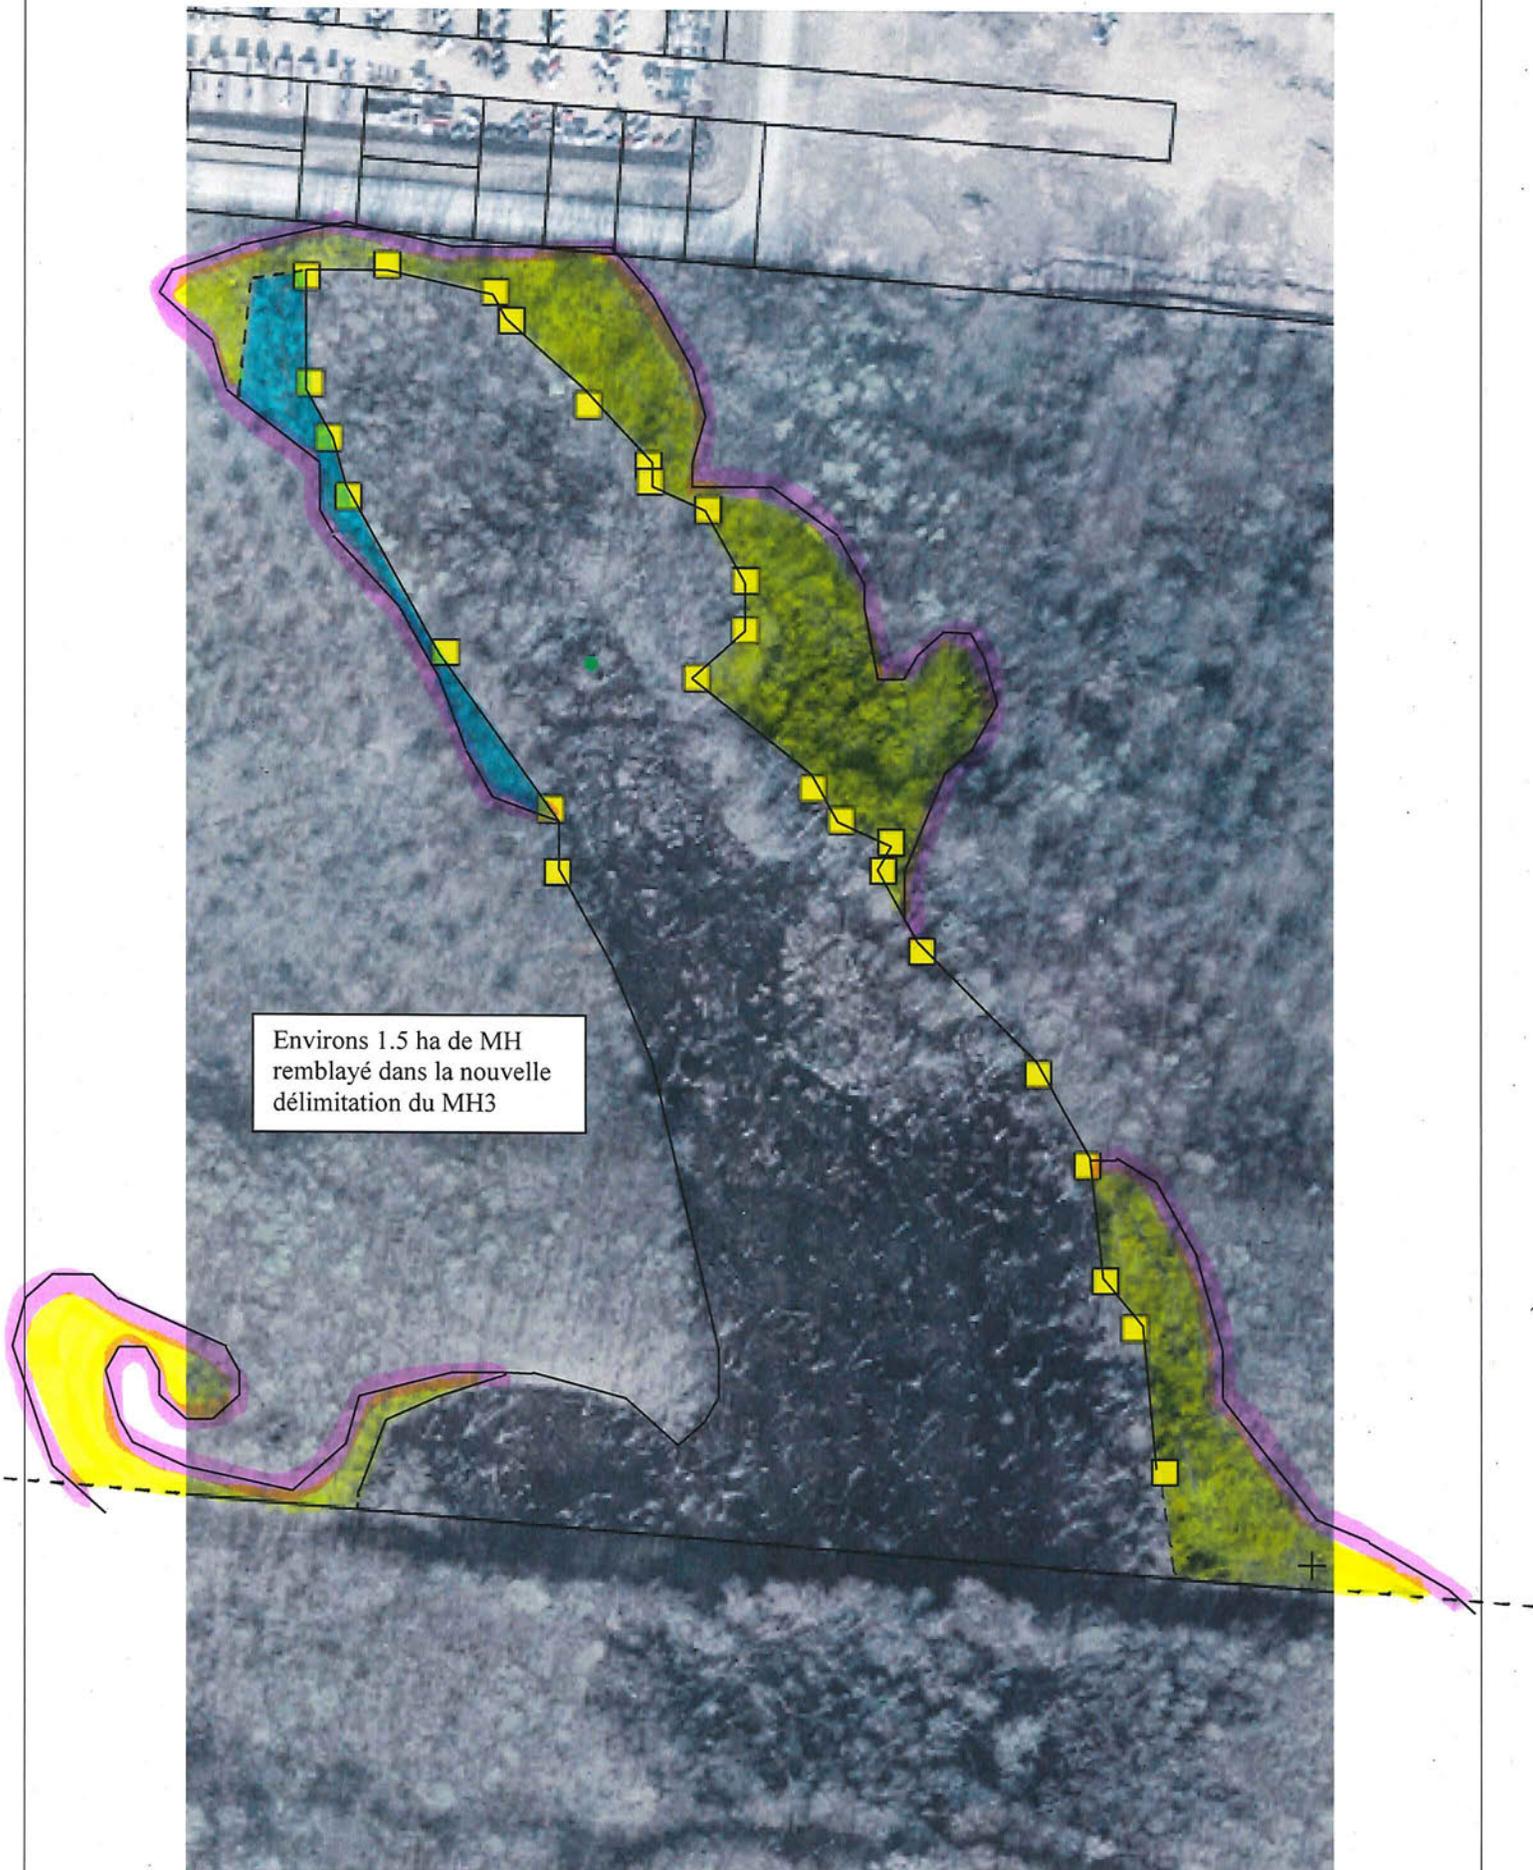
No : 1

Titre : Membrane vs. Nouvelle délimitation du MH3

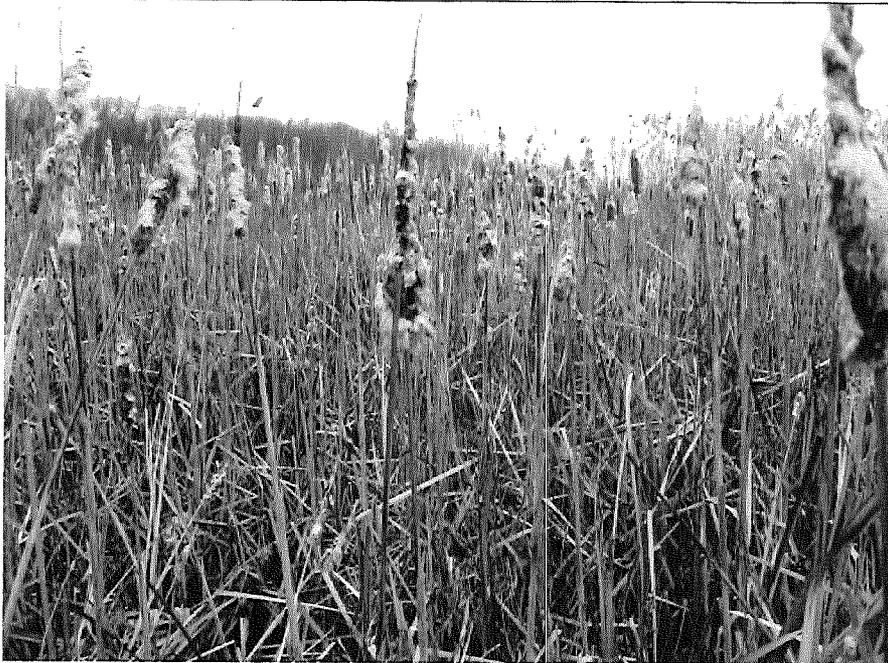
Description :
Je ne localise pas les plantations dans le secteur 3. Je suis dans une zone dominée par la quenouille.
