**Objet : Demande d'accès concernant Dépotoir Mousseau, ancien lot 1 à St-Liguori.**

**RAPPORT D'INSPECTION**

Ancien Dépotoir Mousseau  
Lot 746, St-Jacques-de-l'Achigan  
Lot 1, St-Liguori

**BUT(S) :**            Vérification des travaux de récupération des contenants.

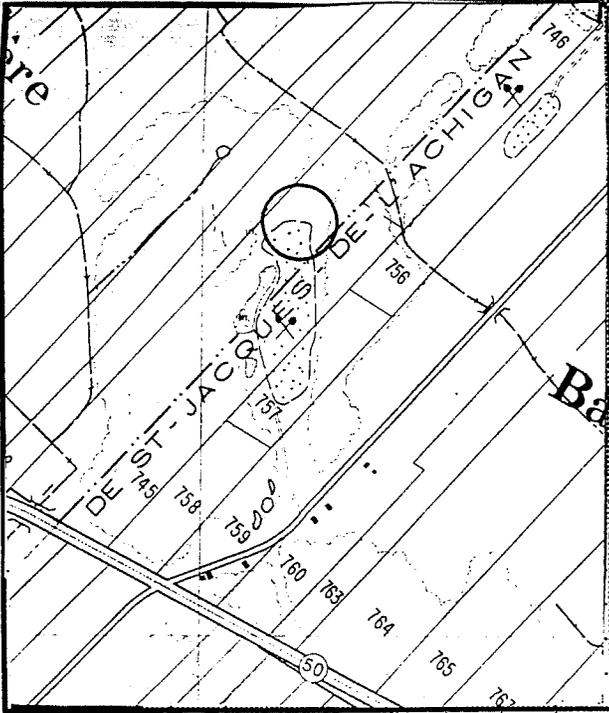
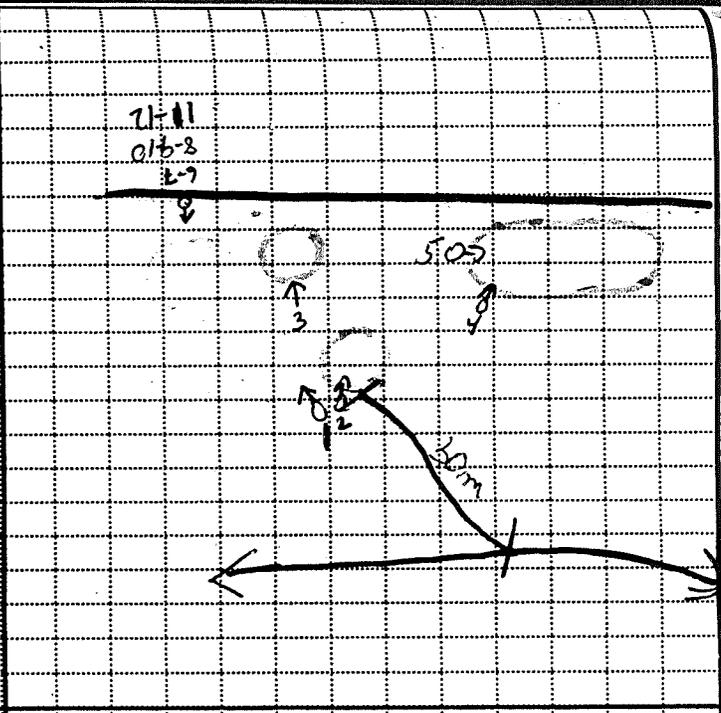
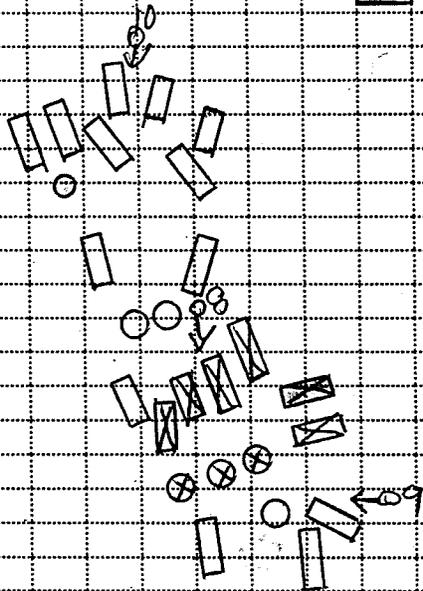
- = Barils de métal
- = Barils de carton
- = Baril échamblonné
- = Arbre

*N.B. Croquis approximatif  
Retour à l'échelle*

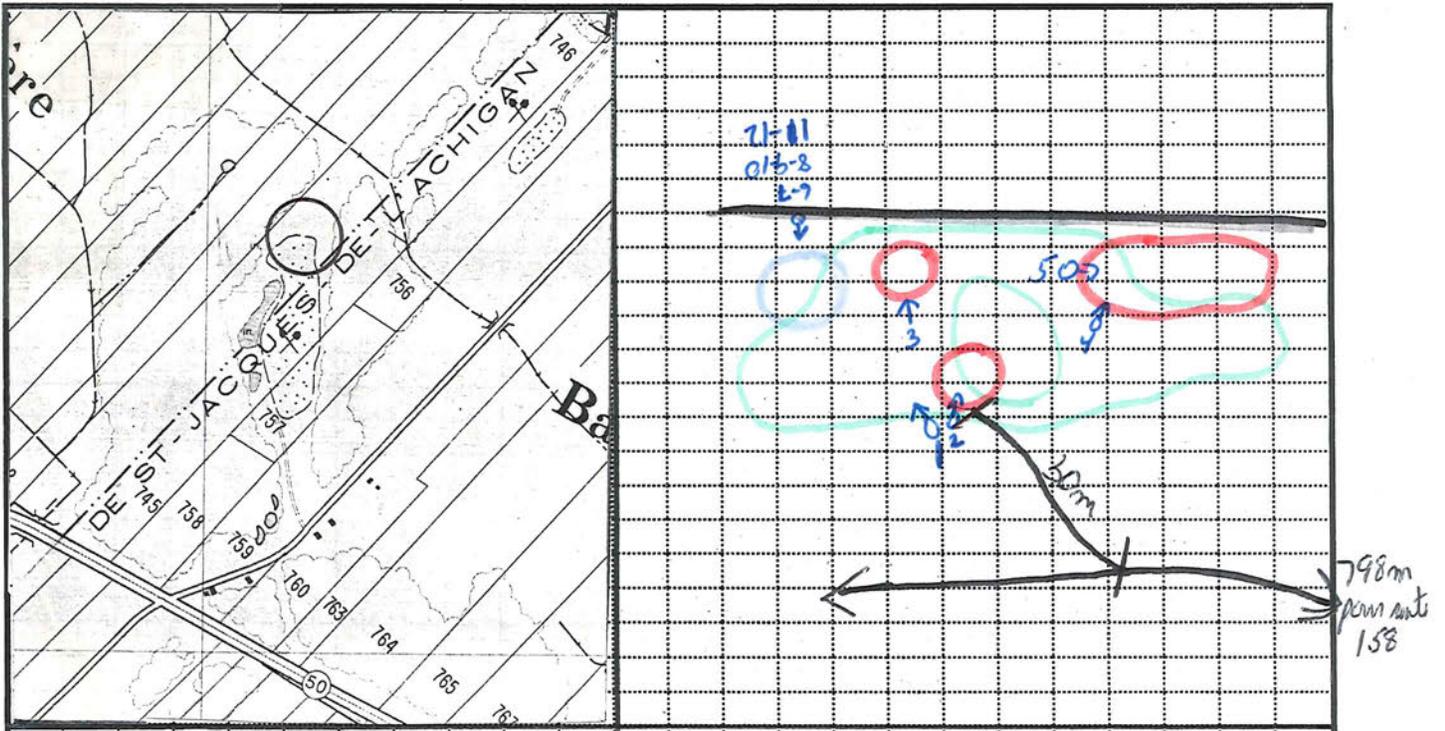
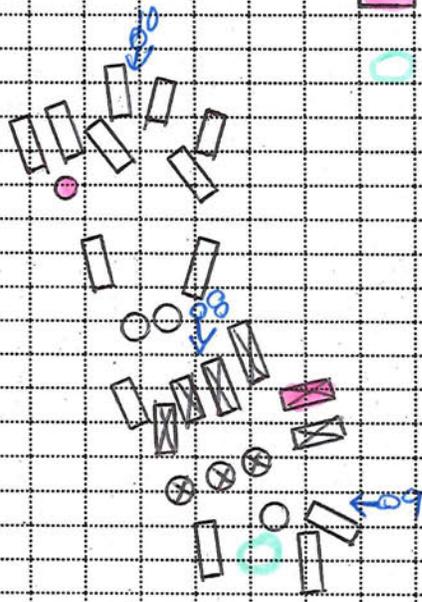
# CROQUIS

- = Baie de métal
- = Baie de carton
- = Bord échantillonné
- = Arbre

*N.B. Croquis approximatif  
retour à l'échelle*
