Objet : Demande d'accès n° 2004 65083- Lettre réponse

La présente fait suite à votre demande d'accès, reçue le 19 août 2016, concernant les lots 274, 275 et 277 du cadastre de la paroisse de Sainte-Philomène à Mercier. Les documents visés par votre demande sont accessibles. Il s'agit de :

Objet : Travaux de remblaiement d'étangs et dépôt de matières résiduelles, lot 274 du cadastre de la paroisse de Sainte-Philomène, ville de Mercier, MRC de Roussillon

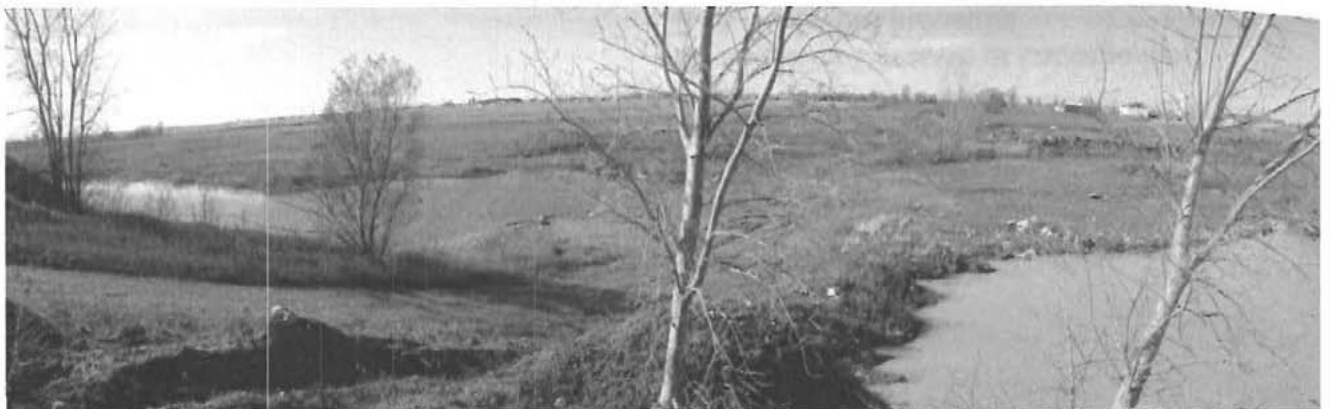
photo 1 DSCN3131, 32, 33, 34 : Vue depuis la limite Sud-Est des travaux.

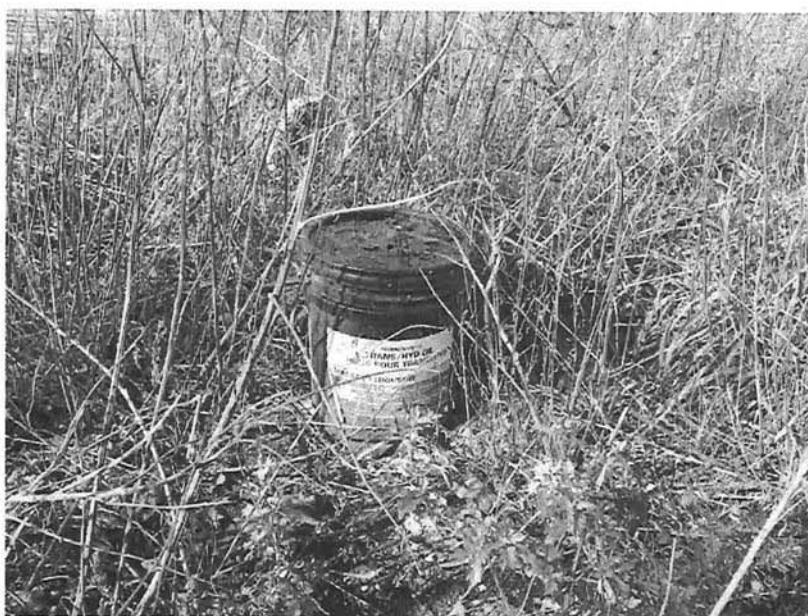
photo 4 DSCN3141 : Matière résiduelle, chaudière de plastique (20 L) ayant contenu de l'huile pour transmission hydraulique.

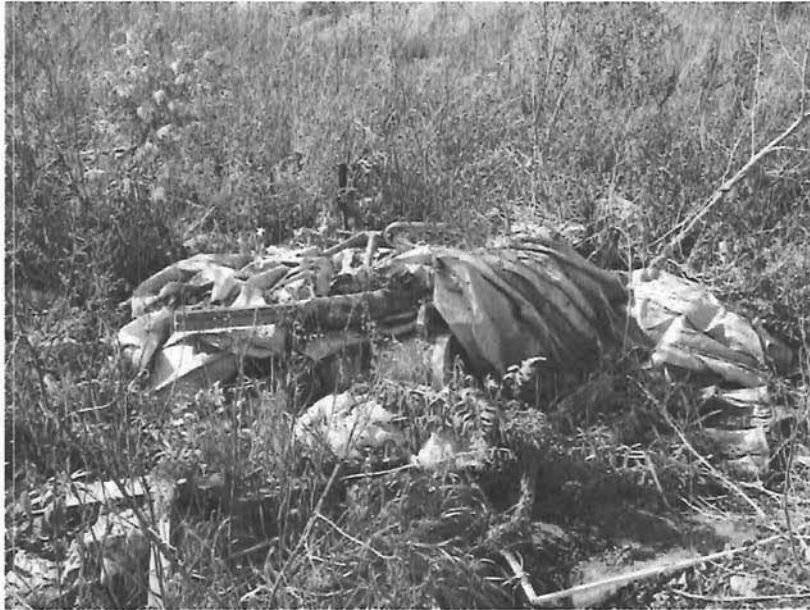
photo 5 DSCN3142 : Amas de matières résiduelles.

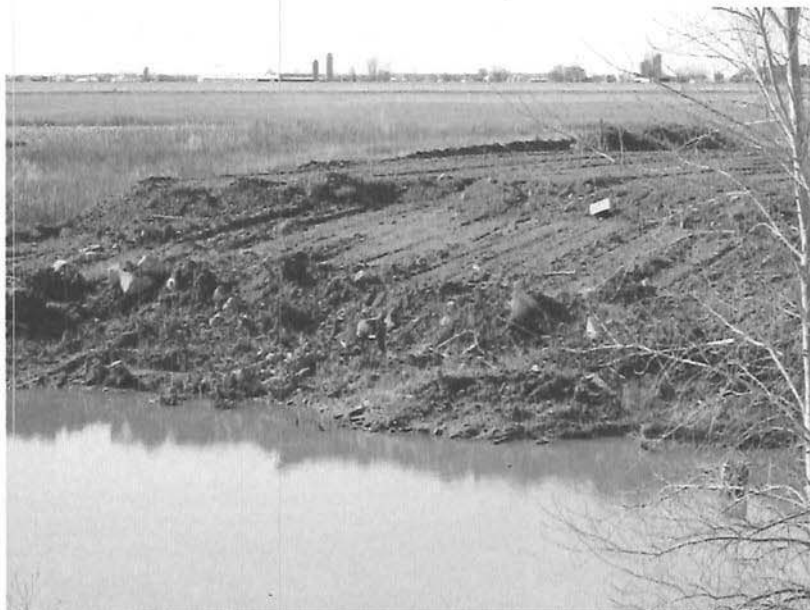
photo 7 DSCN3146 : Superficie en remblai, une baignoire est déposée en surface.

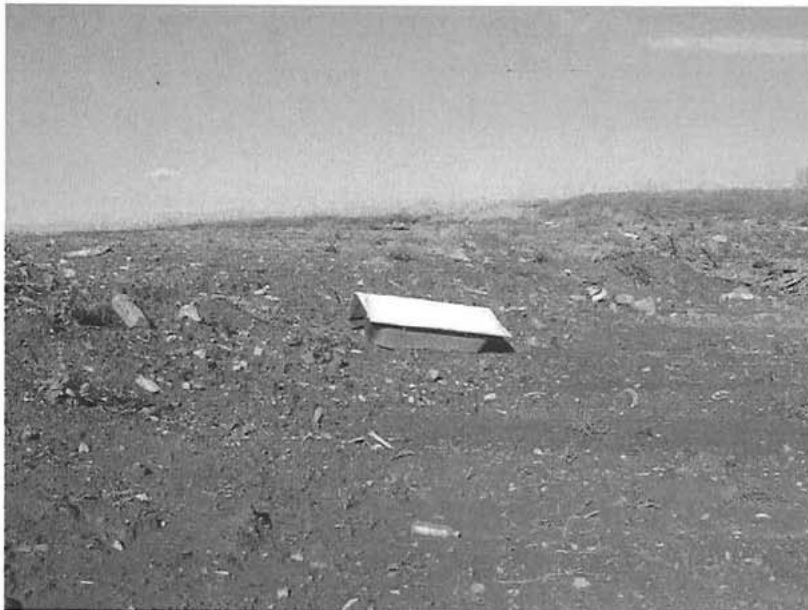
photo 9 DSCN3157 : Matière résiduelle, baignoire déposée sur le remblai.

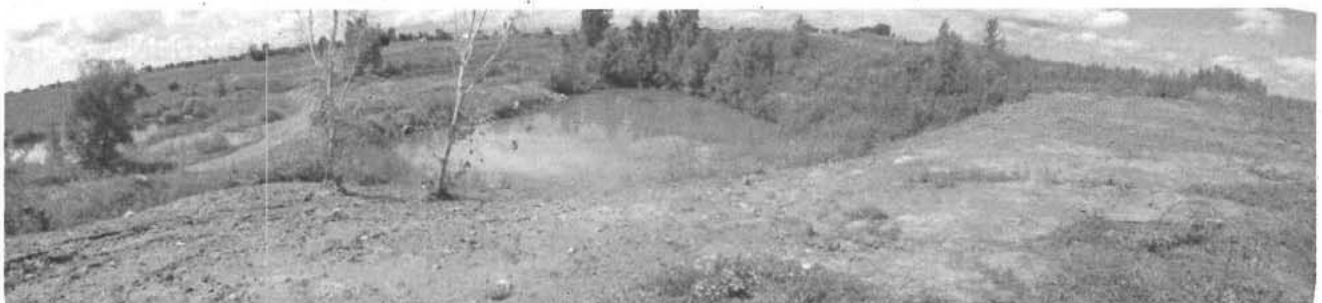
photo 2, DSCN6901, ..., 6909 : Vue générale du site. L'étang est alimenté par le drainage des terres, situées de dos à la photo, une conduite souterraine émerge à mi-hauteur du talus. Cette conduite sera dirigée vers l'étang situé à la gauche de l'image. Le propriétaire croit que l'étang, d'une très faible valeur écologique, s'assèchera naturellement par la suite.

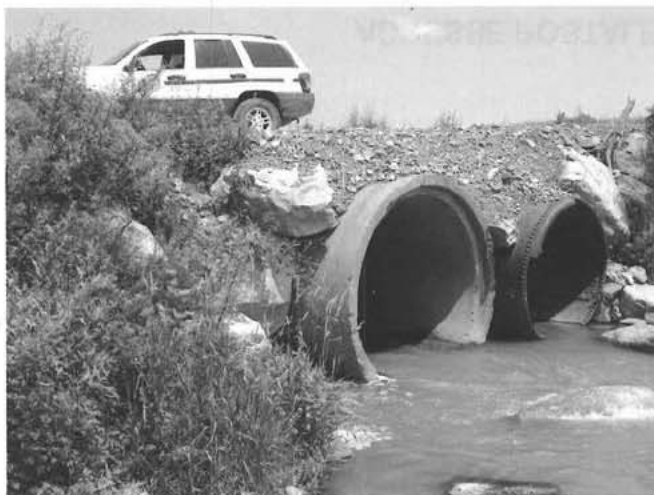
photo 1 (DSCN2384) : Ponceau aménagé pour la traverse de la rivière de l'Esturgeon.
Aménagement non conforme aux critères de la fiche technique no 8.

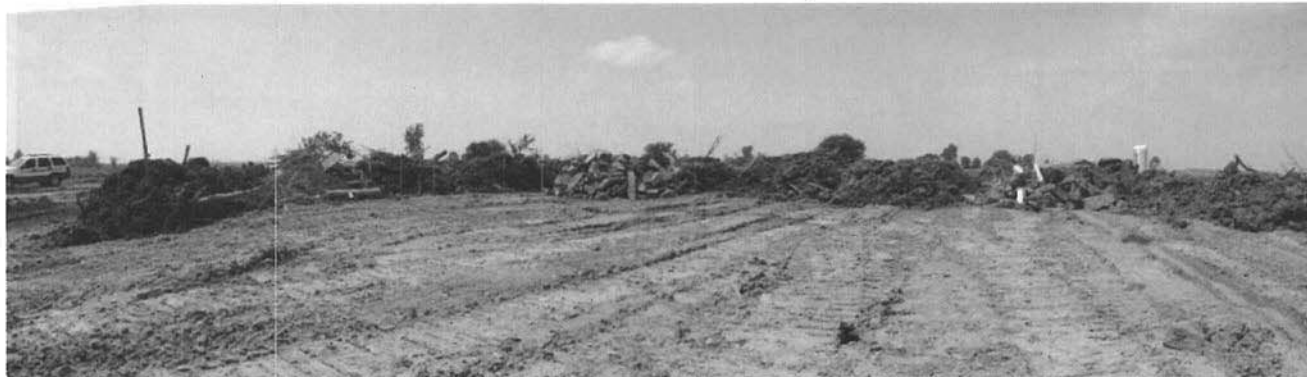
photo 5 (DSCN2374, 75, 76, 77, 78) : Amas, constitués de terre, roches, souches et matériaux secs tel que béton et acier, entreposés sur le lieu du remblaiement.

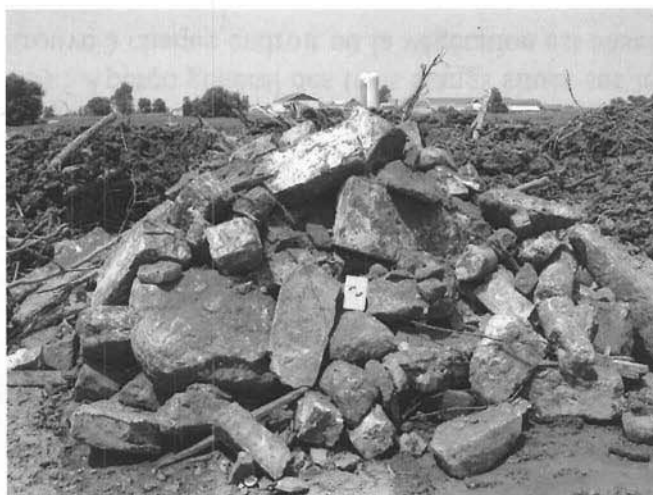
photo 7 (DSCN2372) : Matières résiduelles, béton en vrac, armatures de métal, en quantités appréciables dans les amas présent sur le site.

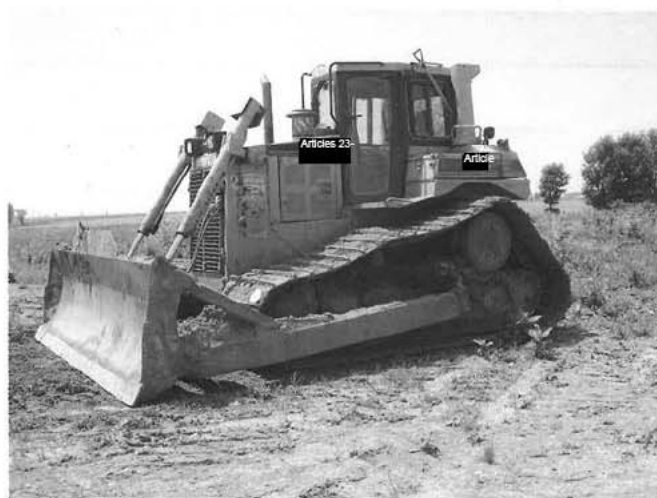
photo 9 (DSCN2382) : Bouteur à chenilles stationné sur le lieu, l'engin est identifié à l'entreprise Excavations Bergevin et Laberge inc.

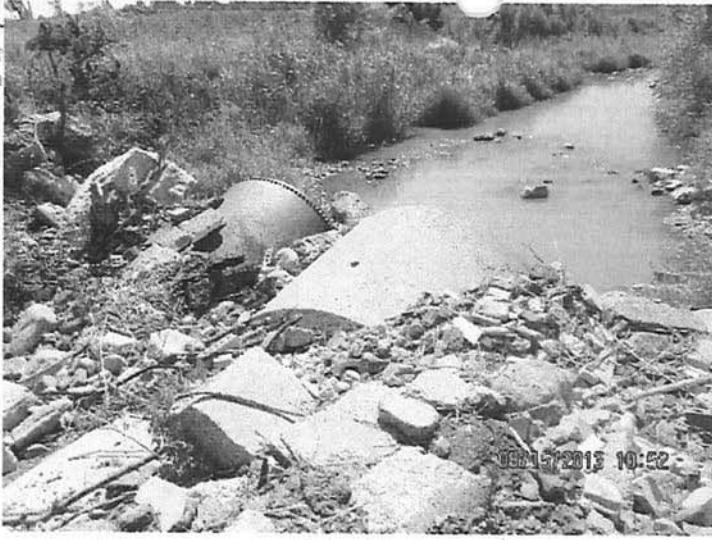
Photo 009.jpg Vue du ponceau crevé.

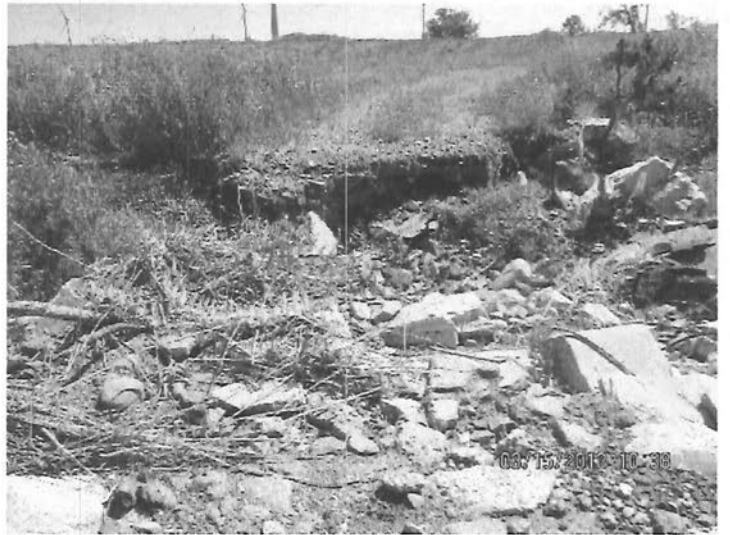
Photo 002.jpg Vue du ponceau crevé.

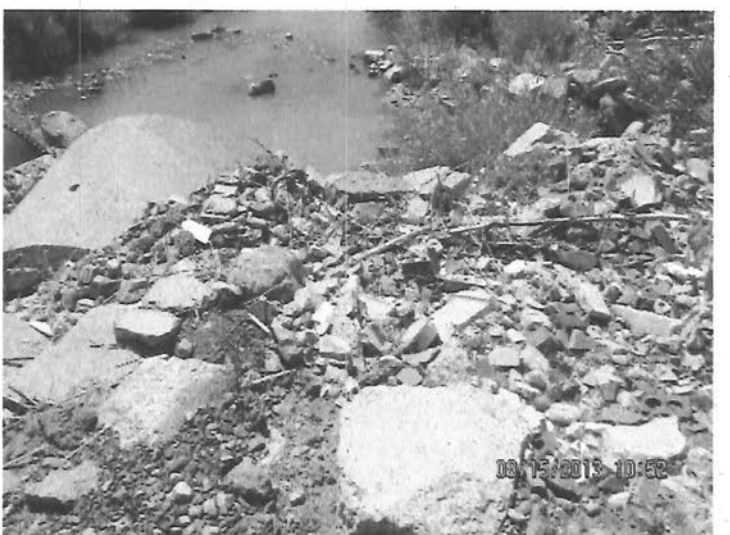
Photo 008.jpg Vue du ponceau crevé.
