RAPPORT FINAL

ÉVALUATION ENVIRONNEMENTALE DE SITE, PHASE I
PROPRIÉTÉ SITUÉE AUX 1212 ET 1214, RUE LABADIE
LONGUEUIL (QUÉBEC)

N/Réf. : NU44178-642

Décembre 2004

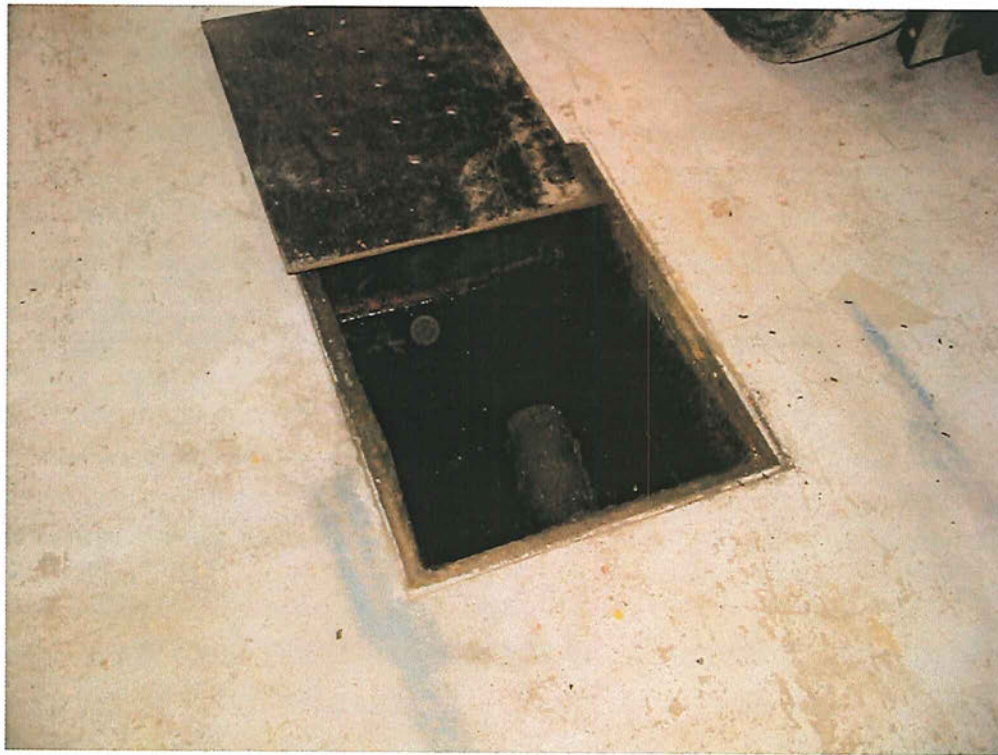
Photo
8

L'inspection du drain de plancher dans l'entrepôt de *Groupe Solubrik* a permis de constater l'absence d'indice de contamination dans ce dernier (voir photo # 8 de l'annexe II).
