Objet : Demande d'accès n° 2006 27151 – Lettre réponse

1 Identification

Objet : Présence de matières résiduelles dans un lieu non autorisé, Les Terres du Soleil inc., Salaberry-de-Valleyfield (Lot 4 864 269)

RAPPORT D'INSPECTION
Centre de contrôle environnemental du Québec

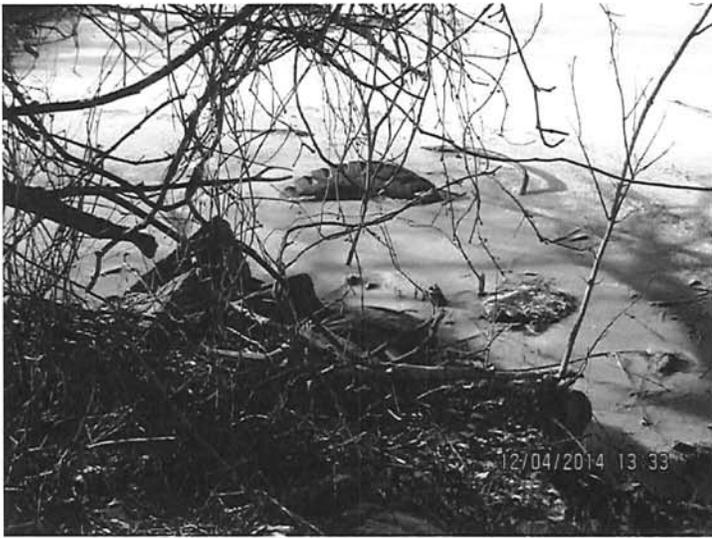
Photo 7 (IMG_4423)

Je marche toute la longueur de la bande riveraine pour voir s'il y a des matières résiduelles dans la bande riveraine. J'en vois à un endroit, dans la bande riveraine (voir annexe 1 et photos 9 et 10) et dans le littoral (photos 7 et 8). Il y a aussi un remblai à cet endroit, en limite de la bande riveraine, et je peux voir des matières résiduelles qui dépassent à quelques endroits, comme du métal, des planches peinturées, un dormant de chemin de fer, des pneus (voir photos 12, 13, 14 et 15).

Photo 7 : présence de branches mortes, de planches de bois et de billots de bois (de type chemin de fer)

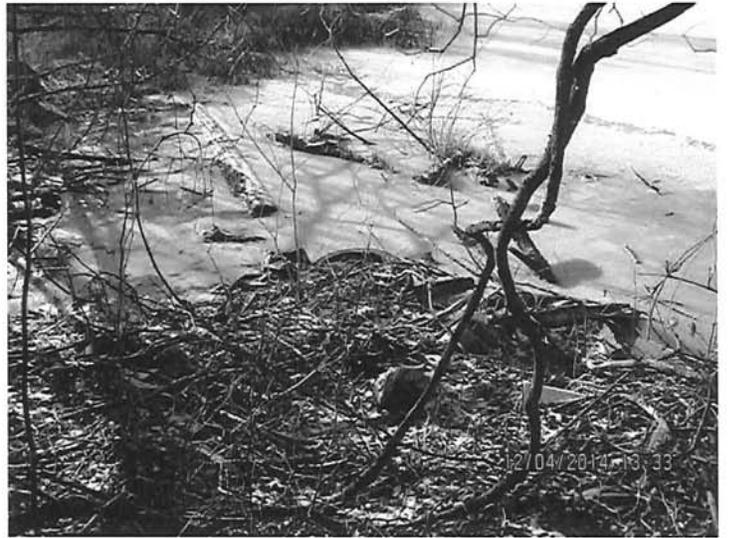
Photo 8 (IMG_4424)

Photo 8 : présence de planches de bois, de métal (en bleu) et branches mortes

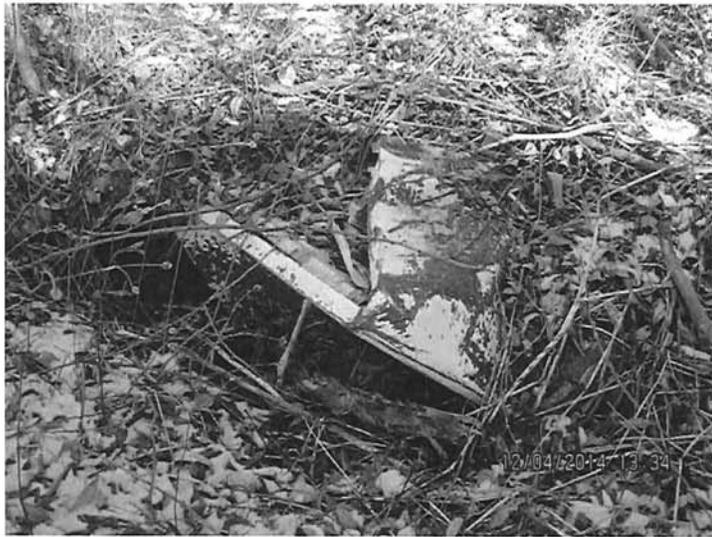
Photo 9 (IMG_4425)

Photo 9 : amas de branches mortes en bordure du cours d'eau gelée

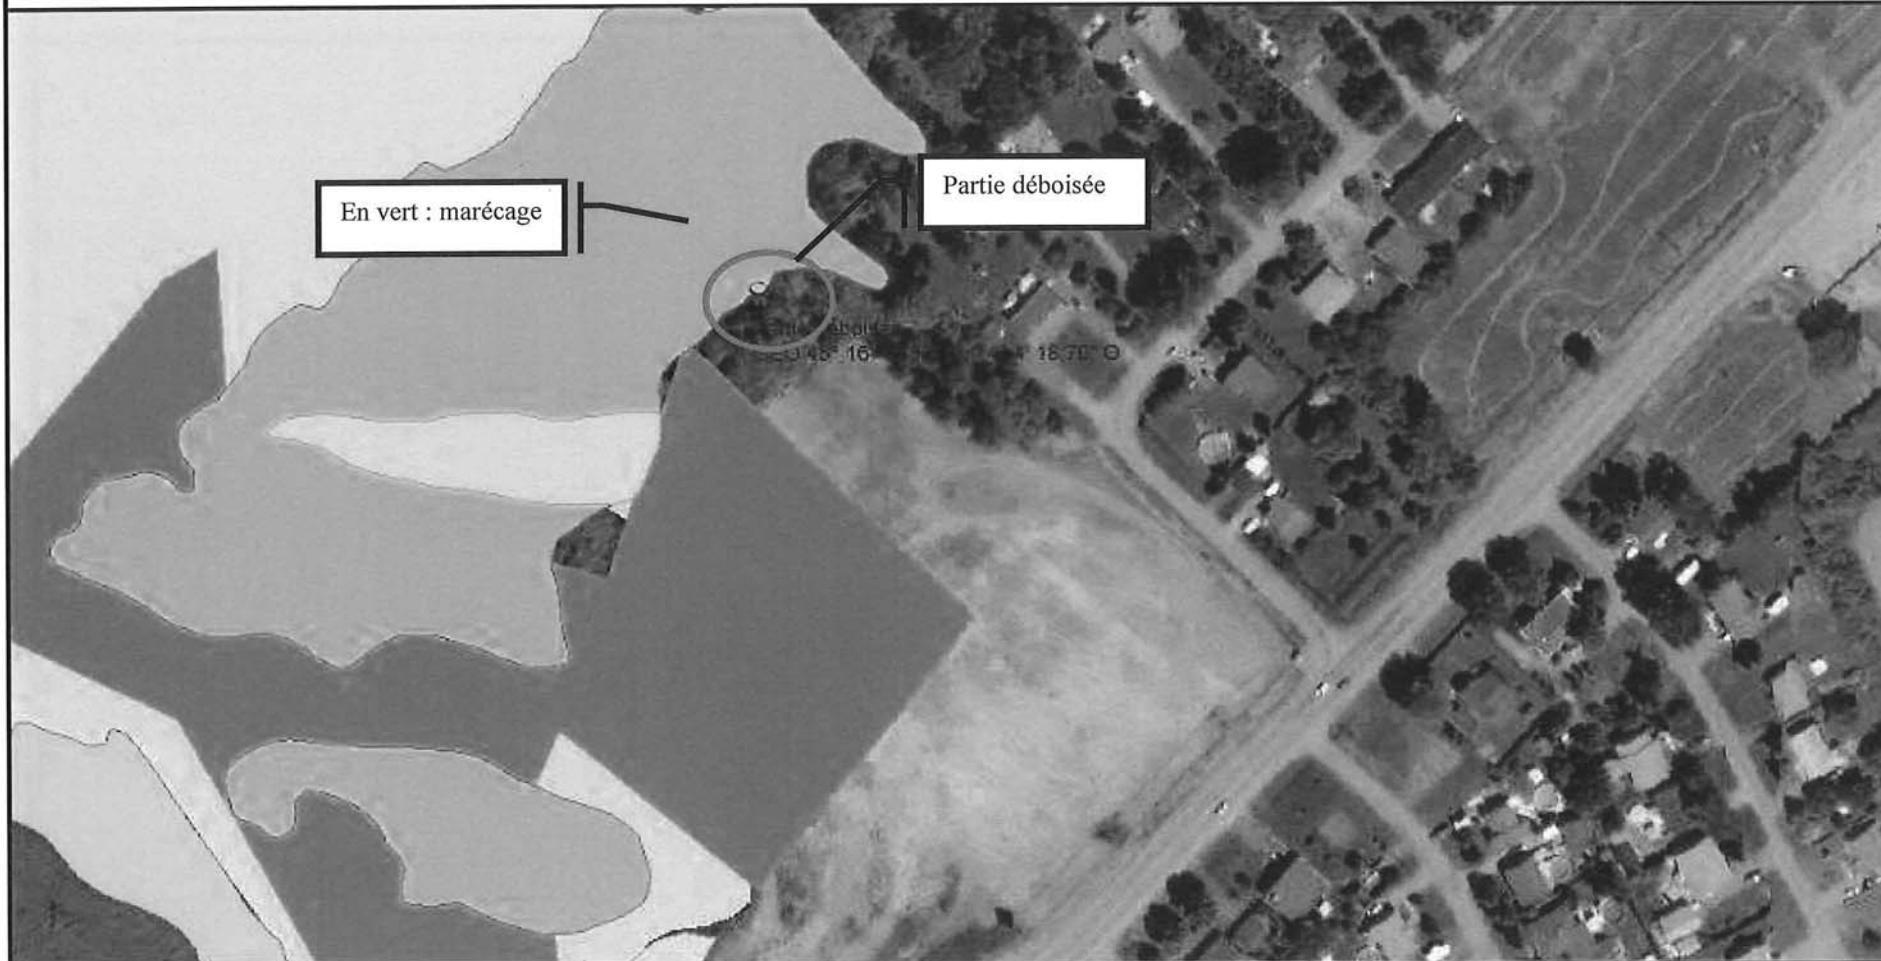
Les Terres du Soleil
Salaberry-de-Valleyfield

J'ai vérifié si le milieu est consigné sur les cartes de milieux humides. Il l'est (voir annexe 1).

2014-12-08 : le numéro de lot est le 4 864 269. De plus, l'Atlas géomatique identifie le milieu humide comme étant un marécage.
