**Objet : Demande verbale d'accès n° 2006 51833 - Réponse**

RAPPORT D'INSPECTION

. BUT(S) : SUIVI DE L'ÉPANDAGE DES FUMIERS

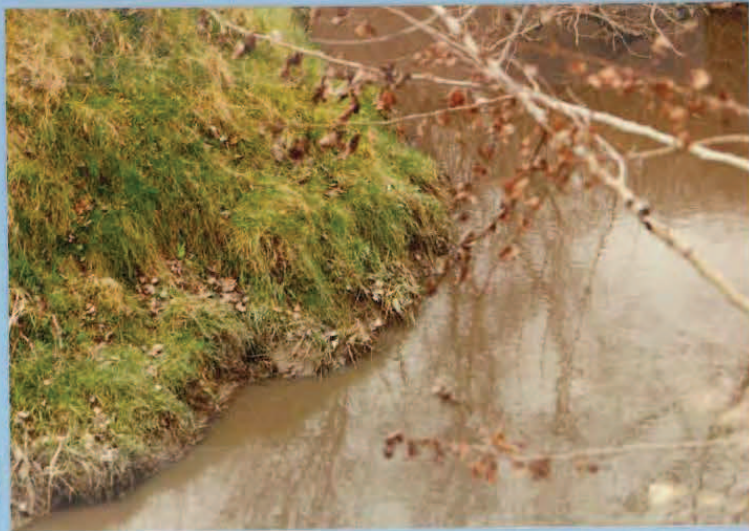
SUR CES LOTS IL Y A EU EFFECTIVEMENT  
ÉPANDAGE DE LISIERS ET CEUCI S'ÉCOULE  
À CERTAIN EN DROIT DANS LES FOSSES DE MILIEU  
VOIR PHOTO 6, 7, 9. EN QUITTANT LES  
LIEUX J'AI PRIS UNE DERNIÈRE PHOTO EN  
AVAL DE L'ÉPANDAGE VOIR PHOTO 10.

Photo #: 10 Date: \_\_\_\_\_  
 Nom: LES PARCOURIERS  
 VOZSAICCO  
 Municipalité: ST-PRÉGOIR LA GRANDE  
 Note: FOSSE VOZSAICCO  
 EN AVANT DE  
 L'ÉPARGNE AU  
 LIMITE DU LOT art. 23-24
