Objet : Demande d'accès à l'information concernant l'adresse des lots 1 453 636 et
4 624 763 ainsi que l'ancien lot 522 partie, à Laval
V/Réf. : E-18-280

Objet : Déplacement d'une partie du tracé du cours d'eau #346 dans le cadre de l'implantation du bâtiment de Gestion de systèmes Crescendo inc., dans le quartier Chomedey à Laval

RAPPORT D'INSPECTION

BUT(S) : Inspection de conformité relativement au C.A. émis le 24 novembre 2005
pour le déplacement d'une partie du cours d'eau # 346.

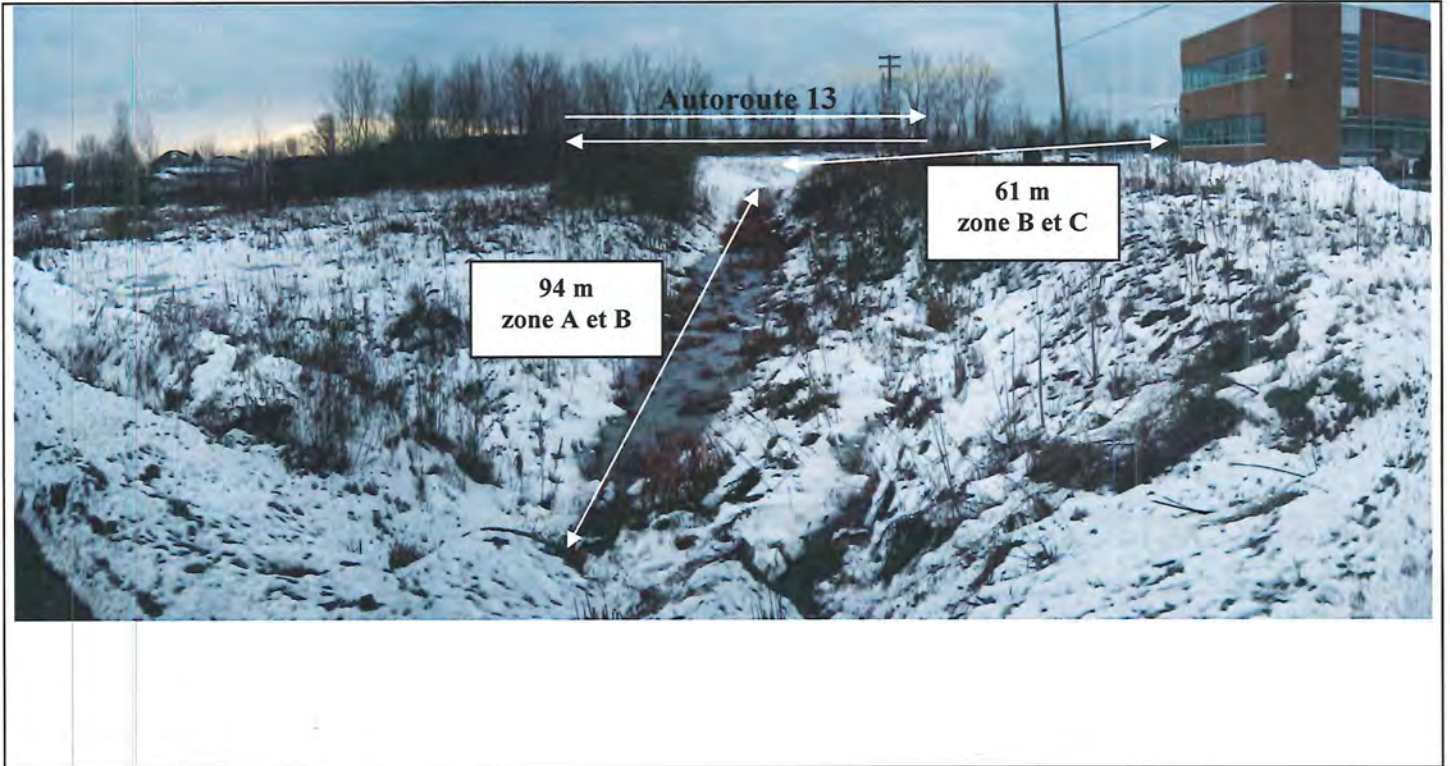
La longueur totale du tronçon relocalisé est de 155 m.

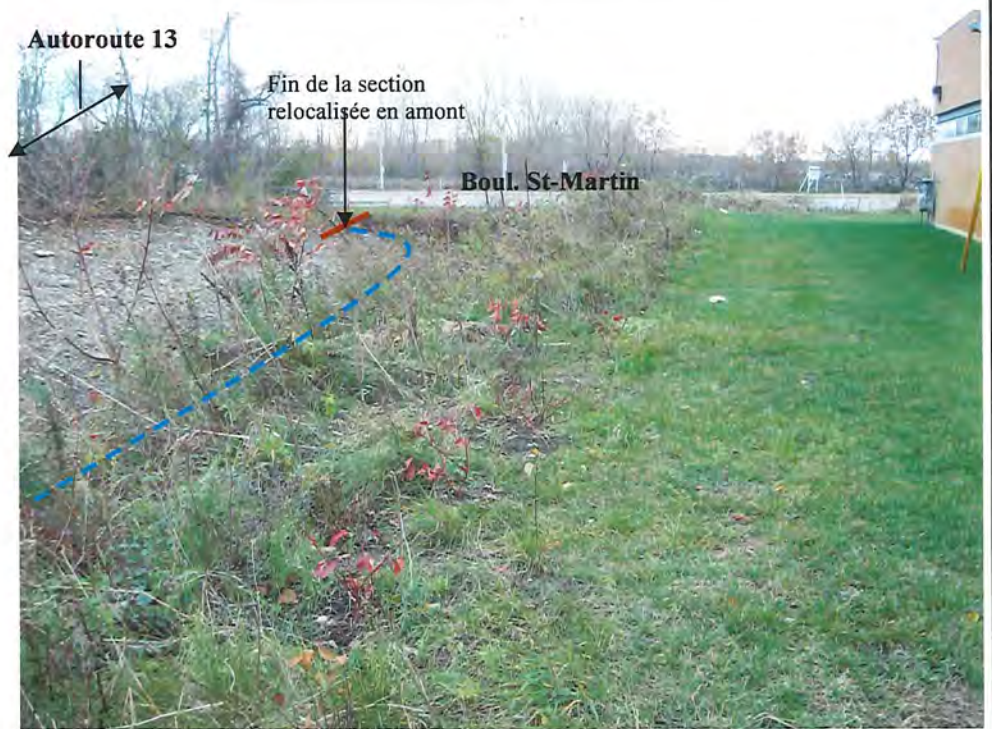
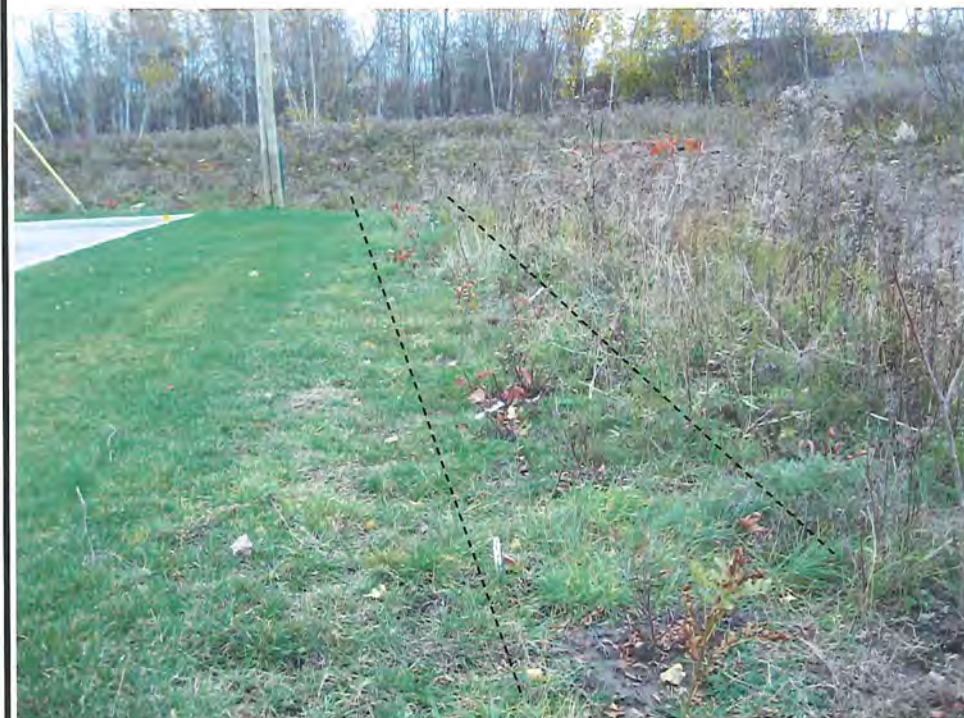
Photo # 2:

Sur la rive est (côté bâtiment), quelques
plants de cornouiller stolonifère et de
peuplier faux tremble ont été plantés en
haut de talus.

La rive côté ouest (aut. 13) n'a pas été
revégétalisée. 53-54 soutient que le
talus est trop abrupt pour retenir de la
terre végétale et permettre une plantation
viable en plus d'être difficile d'accès.
