Objet : Demande d'accès aux documents en lien avec les lots 5 980 996 et 4 397 076 du cadastre du Québec, ainsi que les anciens lots inscrits à votre demande.

**CERTIFICAT D'AUTORISATION**  
**(LRQ, c. Q-2, article 22)**

Objet : Remblayage en zone inondable

**1 Identification**

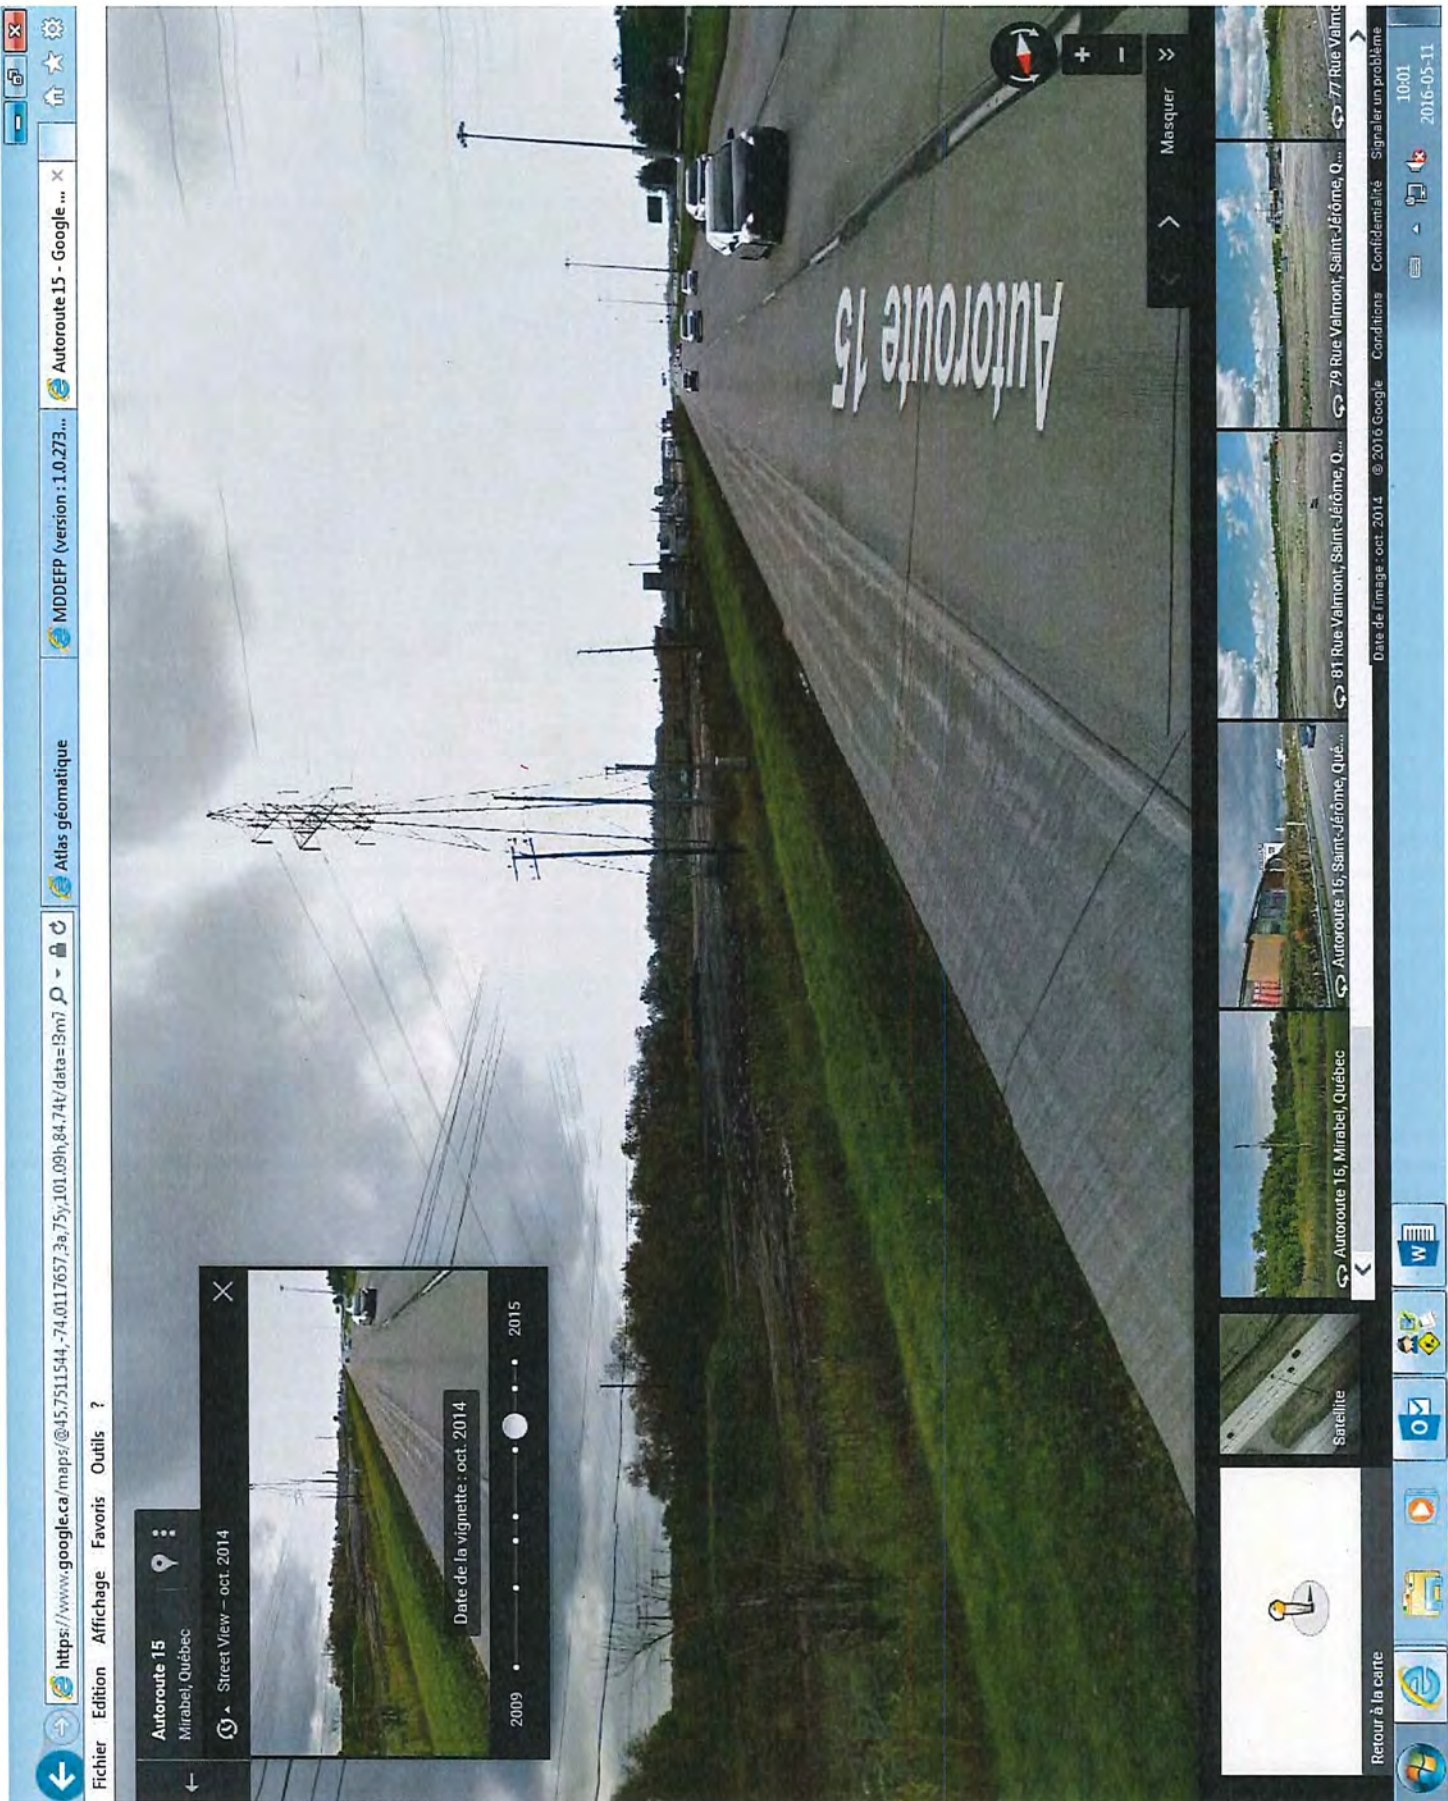
octobre 2014 / lot 4 397 078

La consultation des images permet de constater qu'en septembre 2011, il y avait un début de remblai à proximité du rondpoint de la rue Lachapelle. En octobre 2012, le remblai a progressé vers le nord, mais n'a pas encore atteint le pylône électrique. En octobre 2014, le remblai atteint le pylône électrique. En juin 2015, le remblai se situe à proximité du monticule de terre constaté lors de l'inspection. En août 2015, il y a quelques monticules de terre ajoutés.
