Objet : Demande d'accès aux documents concernant l'inspection en lien avec les travaux
de prolongement de la Rue Boivin à Sainte-Sophie

1. Rapport d'inspection du 10 mai 2018, 13 pages

| Objet de la demande : Vérifier le bien-fondé de la plainte du 13 avril 2018 concernant des travaux dans un milieu humide et vérifier si les conditions de l'autorisation délivrée le 2013-08-20 sont respectées pour la construction d'un réseau routier de plus d'un kilomètre et remblayage de milieux humides. | |

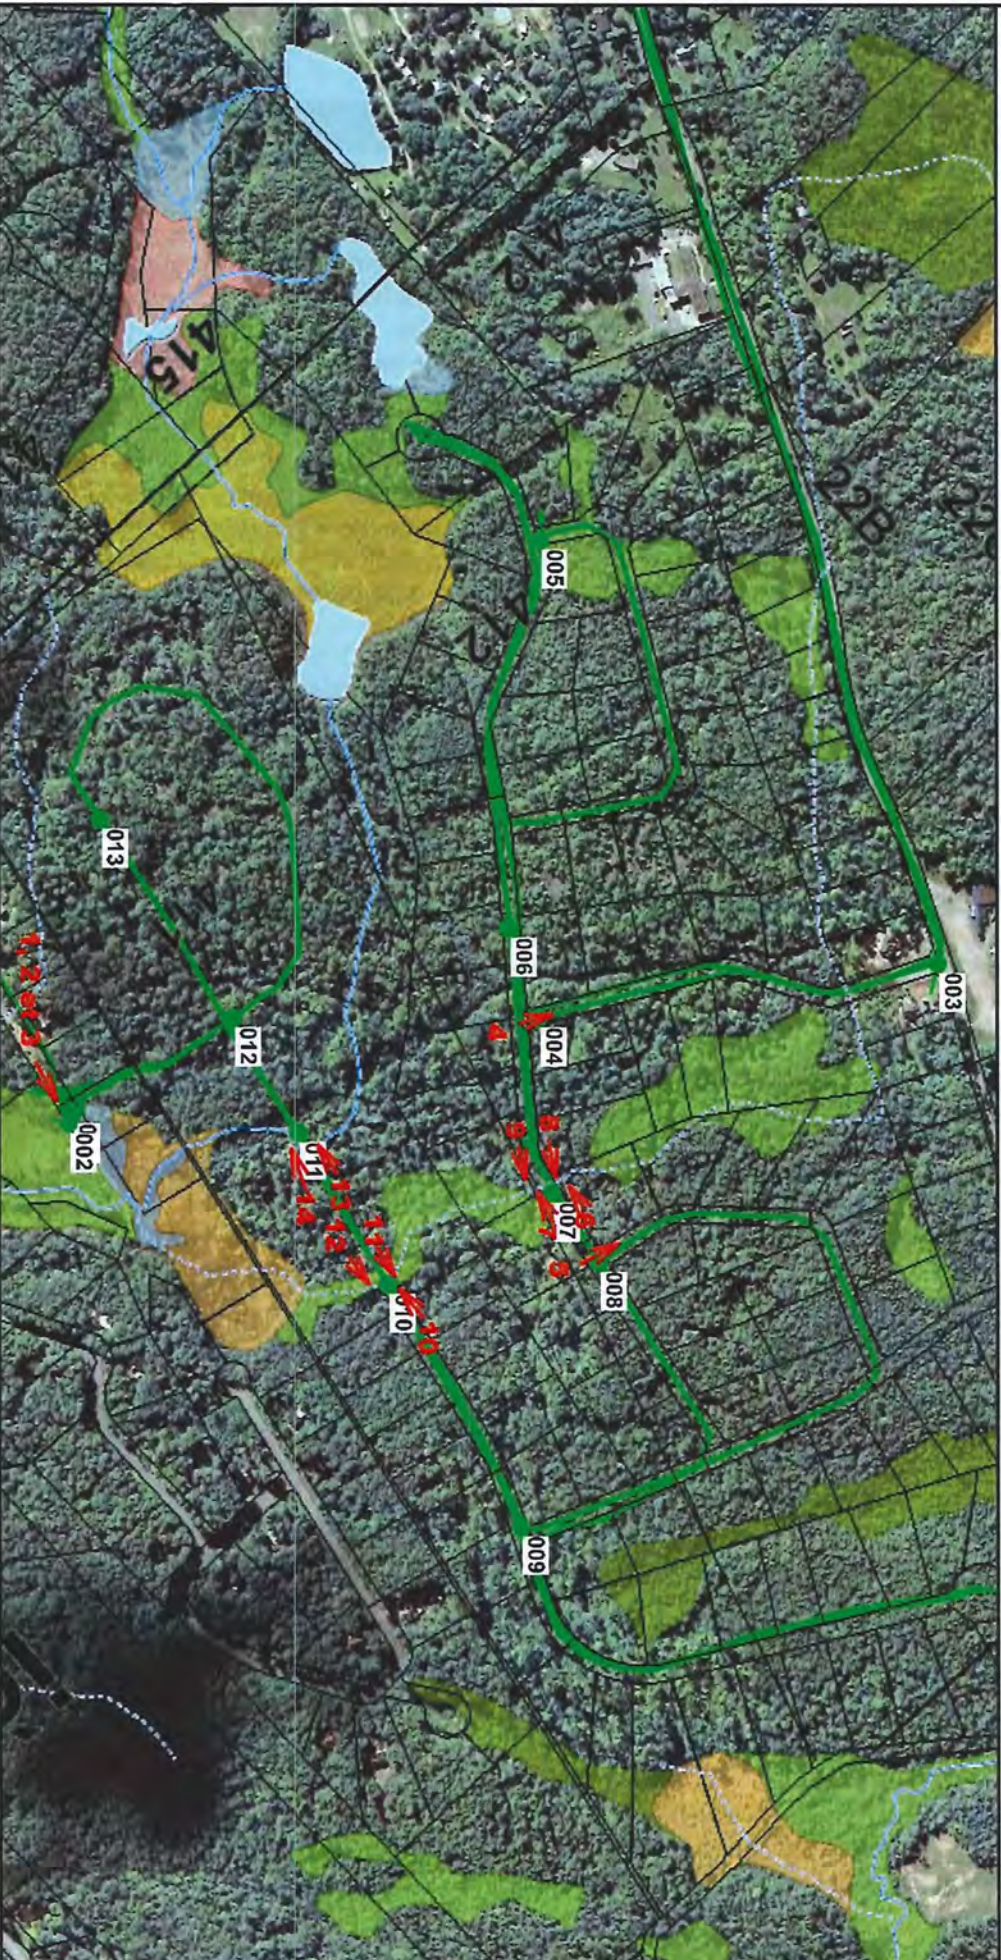
Croquis 1 : Croquis des lieux

| 13 Description de l'intervention | |
|---|--|
| <p>Au point GPS 001, je constate la présence de la fondation d'une rue en construction provenant d'un projet domiciliaire qui correspond au prolongement de la rue Boivin qui n'est pas encore relié avec la portion existante et aucun sédiment n'est visible (croquis 1 et photo 1).</p> <p>À la limite de ces travaux, je constate la présence d'eau et de plantes hydrophytes. Afin de déterminer si les travaux sont réalisés dans un milieu humide, je réalise la station 1 (annexe 2 et photos 2 et 3) sur une petite portion accessible et je détermine qu'il s'agit d'une tourbière. Dans ces conditions, les travaux ont été réalisés dans une tourbière.</p> <p>Je parcours les rues du projet résidentiel en relevant le tracé à l'aide de mon GPS pour vérifier leur localisation. Les fossés des rues sont enrochés ou végétalisés (photos 4 et 5). Aux points GPS 007, 010 et 011, je constate la présence de ponceau permettant l'écoulement d'eau provenant de lits d'écoulement autre que les fossés des rues. Je constate que des bassins de sédimentation sont présents dans les fossés de rues près des ponceaux relevés aux points GPS 007, 010 et 011 et aucun sédiment n'est visible (photos 6, 7, 8, 9, 10, 11, 12, 13 et 14).</p> | |

| 14 Vérification complémentaire à l'intervention <input type="checkbox"/> SO | |
|--|--|
| <p>Après géoréférencement des points et du tracé relevé à l'aide du GPS, je constate que les rues sont localisées comme sur le plan « FOSSÉ DE DRAINAGE ET FONDATION DE RUE SUR LES RUES A, B, C, D, E, F » 1 de 2 faisant partie intégrante du certificat d'autorisation, à l'exception du prolongement de la rue Boivin qui est situé plus à l'ouest soit en alignement avec la rue « B ». Selon le plan « D-12320-12060 » faisant partie intégrante du certificat d'autorisation, le prolongement de la rue Boivin est autorisé dans le milieu humide. Ainsi le nouveau tracé du prolongement de la rue Boivin a moins d'impact sur le milieu humide que ce qui était prévu. Après discussion avec l'analyste au dossier, dans ces conditions, il considère que cette modification ne nécessite pas de modification du certificat</p> | |
