Objet : Demande d'accès n° 2006 77634– Lettre réponse

Objet : Réseau d'aqueduc : problématique de Baryum sur l'eau distribuée
Réseau 11514171-07-51

RAPPORT D'INSPECTION

Usine de traitement de l'eau potable
Les Maisons usinées Rémillard inc.
1300, boul. Saint-Luc
Saint-Jean-sur-Richelieu (Québec)
J2Y 1A5

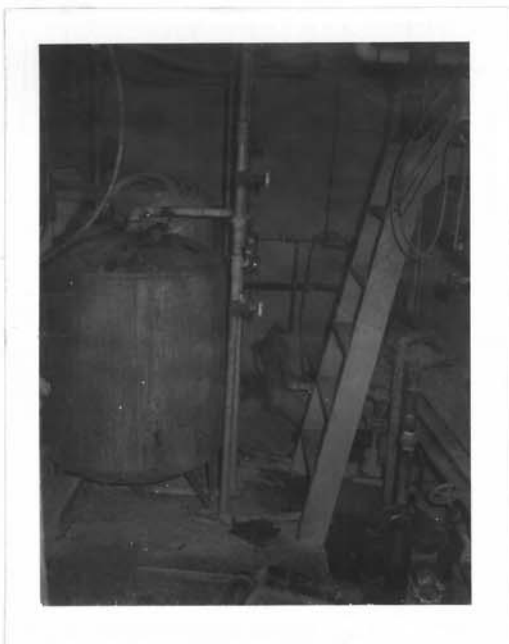
de l'arrière vers l'avant
bassin d'alum.
bacs de solution d'hypochlorites, pré
et post-chloration.
Pompes doseuses (4) dans le haut
