Objet : Demande d'accès n° 2006 81228 – Lettre réponse

La présente fait suite à votre demande d'accès, reçue le 4 février dernier, concernant les sites de Marc Crête à Ormstown et à Franklin

Entreposage neige usée 2667 route 201 à Ormstown
Excavation Marc Créte

Travaux potentiel en milieu humide, lot 203 et 204 à Franklin
Propriété de Marc Crête

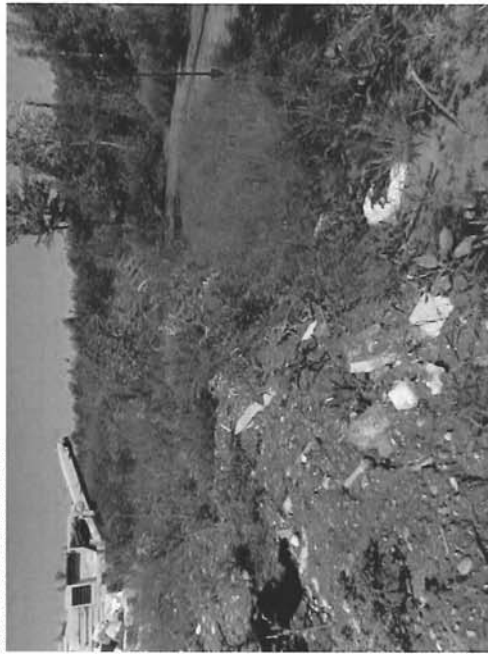
DSC01734 (Small).JPG
Matières résiduelles dans le talus du cours d'eau (briques, morceau de ciment)

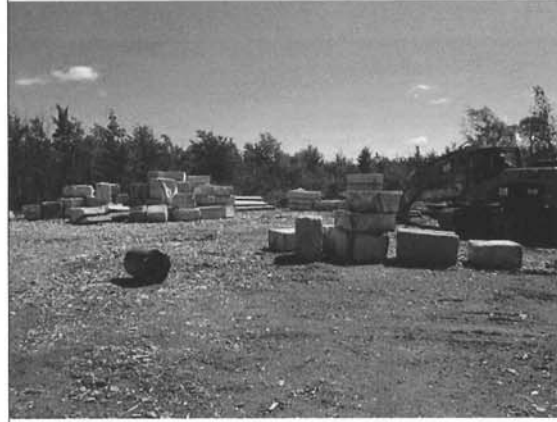
IMG_0424 (Small).jpg
Blocs de béton, remblai de DCD au sol

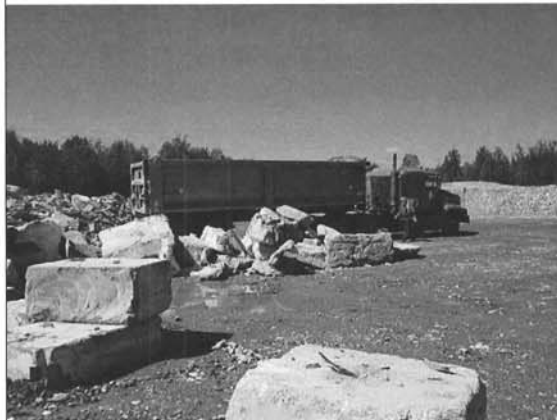
IMG_0425 (Small).jpg
Camion dépose des DCD

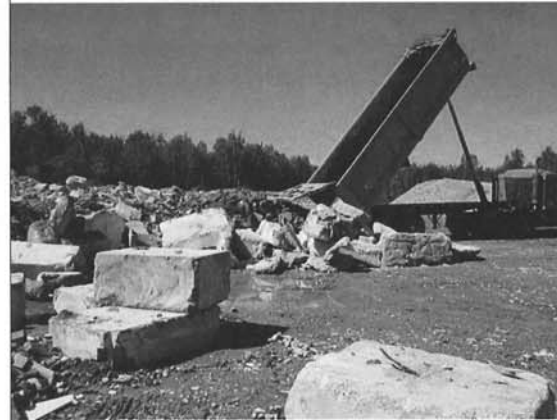
IMG_0428 (Small).jpg
Camion dépose des DCD
