RAPPORT DE CONTRÔLE

Centre de contrôle environnemental du Québec

N° d'activité : 5482 N° du document : 40220 N° de gestion doc. : 7330-15-01-00350-00  
Type d'activité : Inspection Sous-Type d'activité : Inspection  
But : M-PL / Morin-Heights / Les appartements Glen- Vérifier le fonctionnement des installations septiques que serait déficient.

Nom du lieu : Système sanitaire (Résidence Morin-Heights) (18598854)  
Nom usuel du lieu : Résidence Morin-Heights  
N° du lieu : 18598854 Type de lieu : 261 - habitation  
Localisation du lieu : 15, chemin Glen  
Morin-Heights  
Coordonnées géographiques du lieu (GÉO NAD 83 degrés décimaux) : -74.23856507630000,45.90504589940000

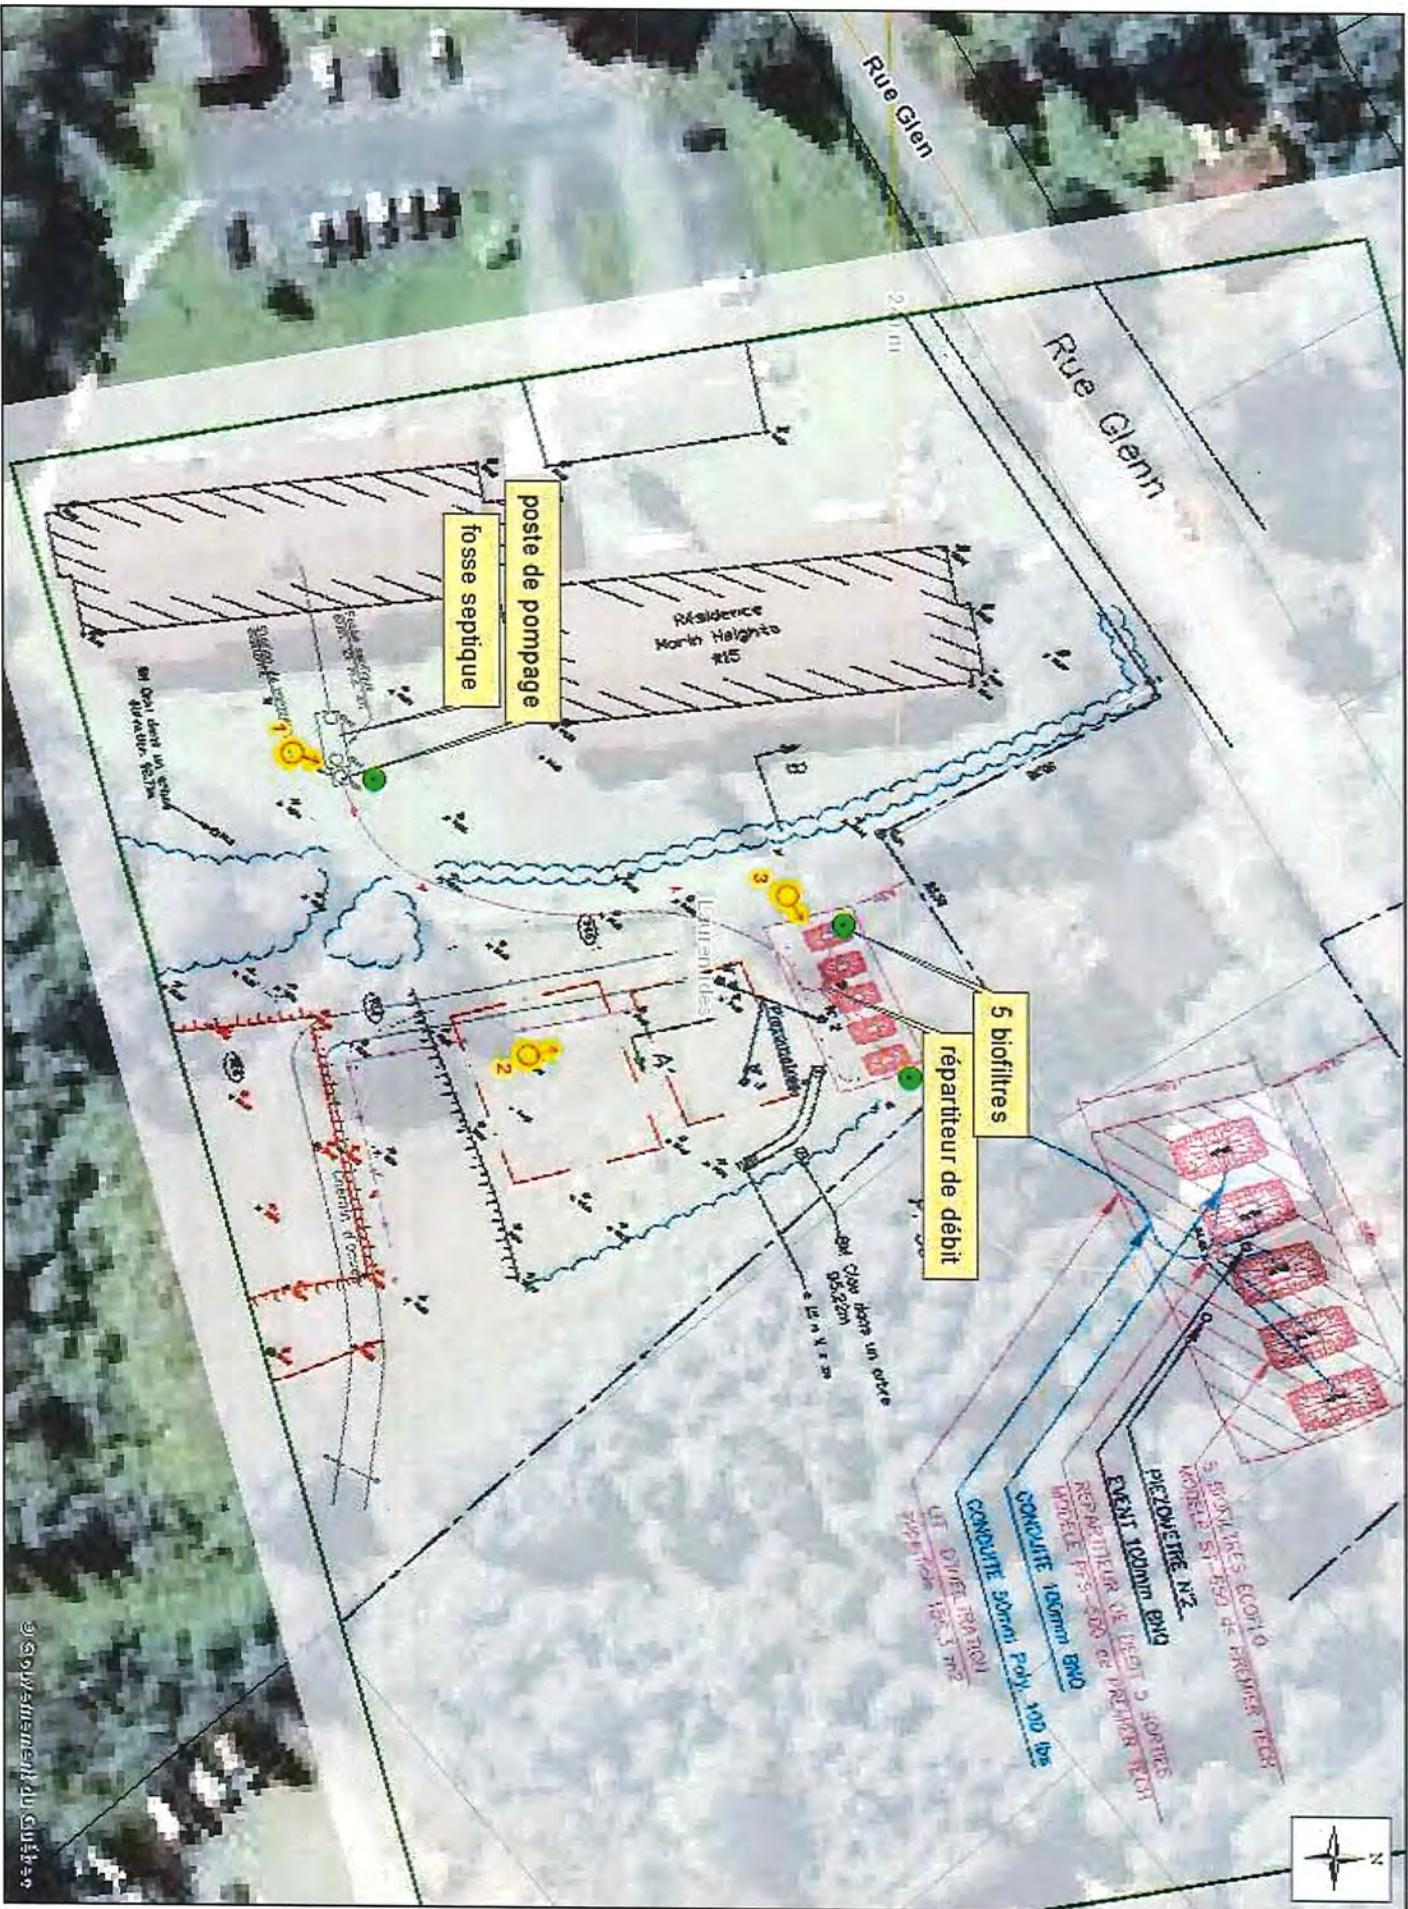
<b>14 Description de l'activité de contrôle</b>		
<p>J'amorce l'inspection en me présentant au bureau administratif des résidences Morin-Heights situé au 15 rue Glen à Morin-Heights. Je rencontre la secrétaire et la présidente du conseil d'administration des résidences Morin-Heights. Ces dernières m'informent que la résidence a effectué des travaux d'entretien sur les installations septiques de la résidence. Les travaux se seraient terminés aux environs du 4 novembre 2017. Elles m'invitent à rencontrer le technologue de la firme 23-24 de Piedmont afin de connaître les détails des travaux réalisés. La secrétaire me remet une copie de la soumission des travaux proposés par la firme 23-24 (voir pièce jointe). Je constate que la soumission comprend comme matériaux de la pierre 3/4 net, du sable filtrant, un milieu filtrant ST-650 et une membrane géotextile.</p> <p>Le personnel de la résidence confirme que la résidence comporte 31 logements, dont 6 en occupation double.</p> <p>À l'extérieur, je localise l'emplacement de la fosse septique et du poste du pompage. Je constate la présence de gazon sous la faible couverture de neige et il n'y a pas de trace d'excavation récente à cet endroit (photo 1). J'identifie l'emplacement des biofiltres hors sol et fais la vérification de l'ensemble du bas de talus. Je ne constate aucun indice de présence de résurgence sur le terrain (photo 2). Je dénombre cinq caissons des biofiltres, un évent et une boîte de répartiteur de débit (photo 3).</p>

Photo 3: 5 biofiltres, évent et répartiteur de débit.
