Objet : Demande d'accès n° 2006 86539 – Lettre réponse

La présente fait suite à votre demande d'accès, reçue le 21 mars dernier, concernant le lot 4 024 937 cadastre du Québec à Pointe-Fortune.

**Objet : Remblai dans un lac sur le lot 4 024 937 du cadastre du Québec
à Pointe-Fortune**

Objet : **Dépôt de matières résiduelles et de sols contaminés sur le lot 4 024 937.
à Pointe-Fortune**

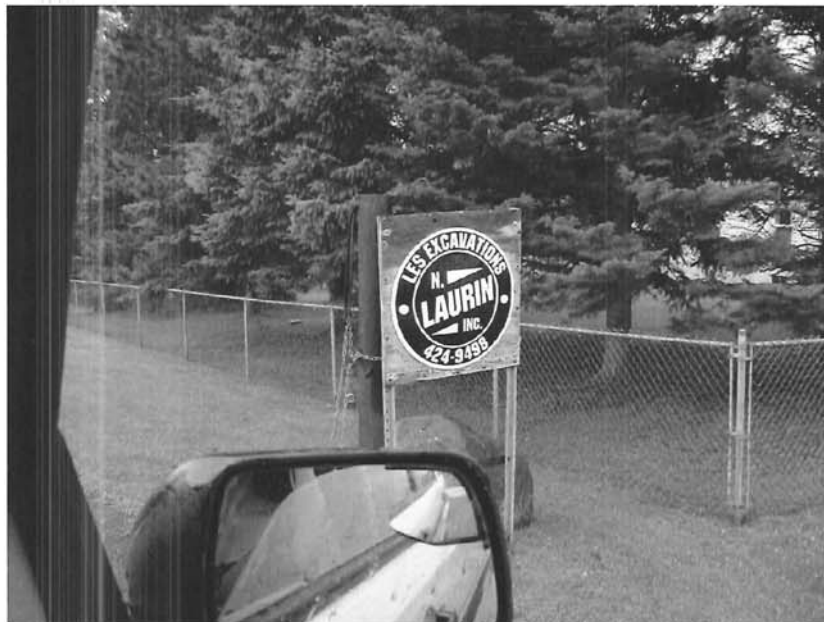
Photo 1 (IMG_5444)

J'arrive sur les lieux de l'inspection, sur le lot 4 024 937 et je photographie la pancarte à l'entrée (voir photo 1), on y voit le nom du propriétaire 'Les Excavations N. Laurin inc.' ainsi que son numéro de téléphone.

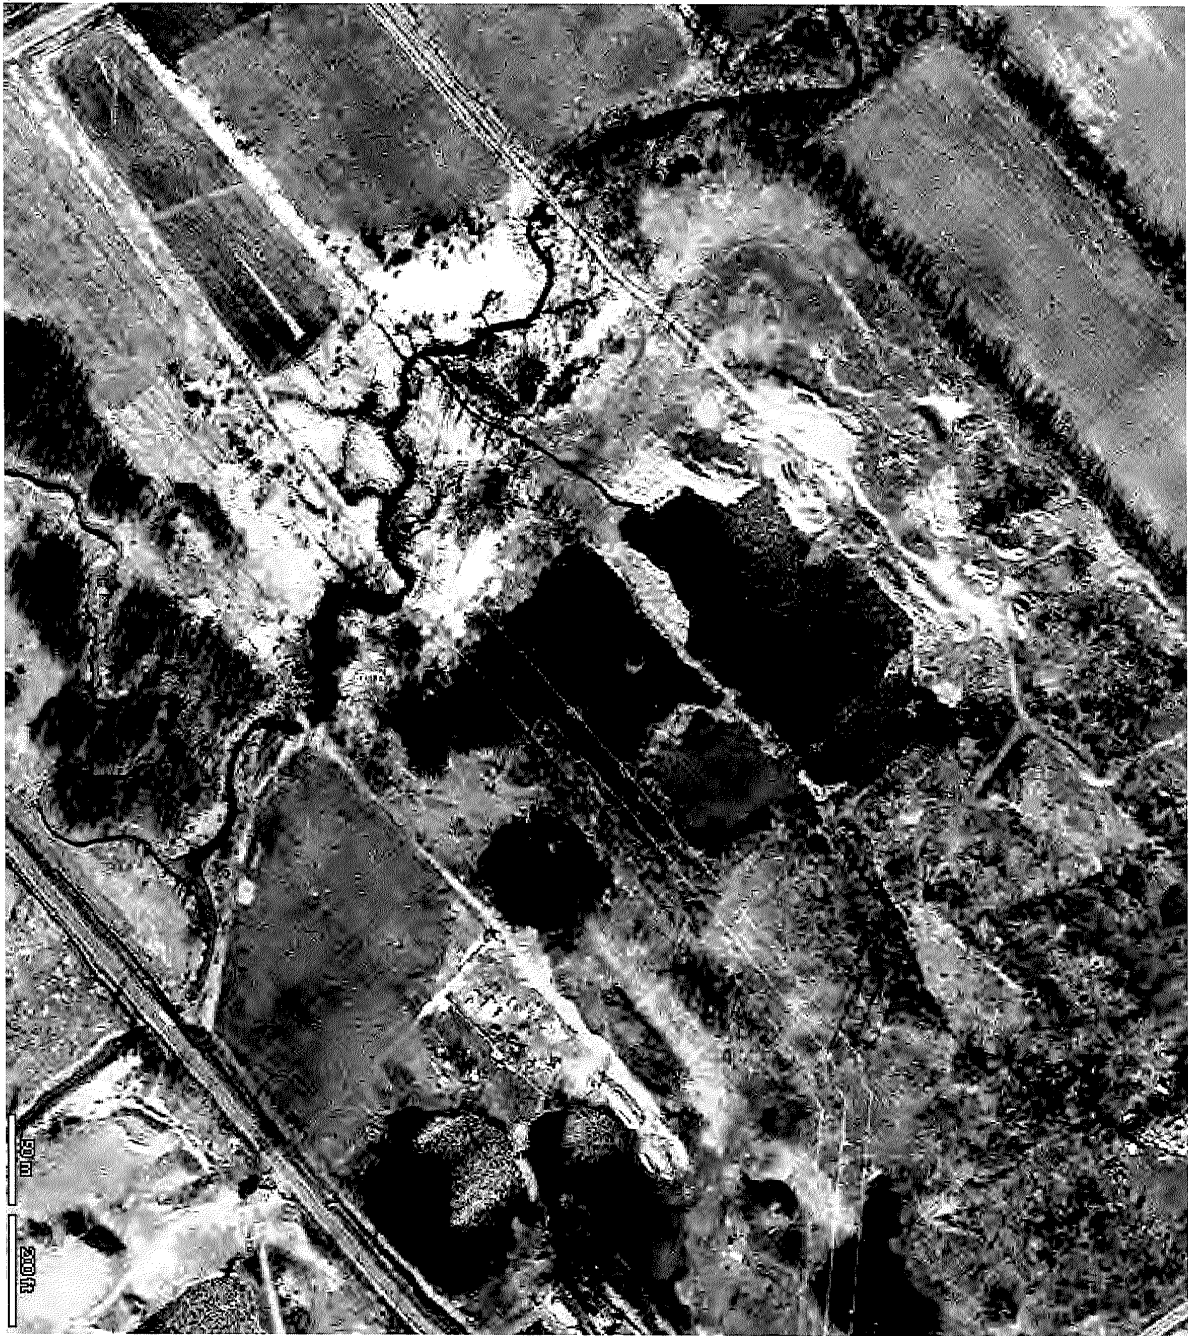
photo de l'Atlas TNT 2007

↓ limite
du remblai

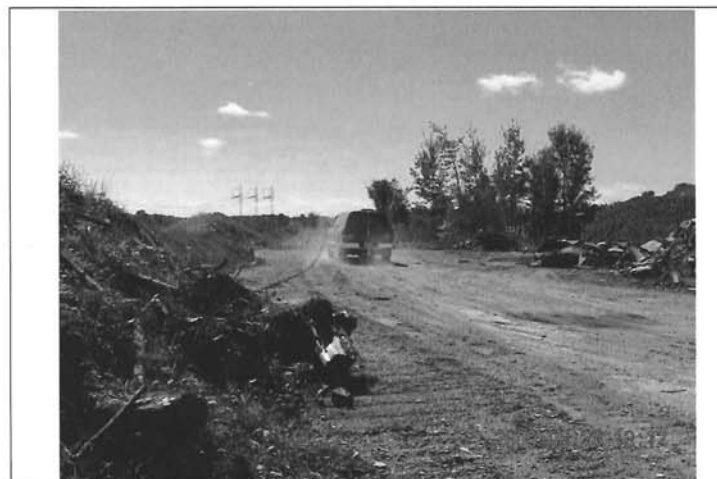
Photo # : 006
Date : 2009-08-26
Point GPS : W.P. 054
Orientation : 210°

Véhicule de monsieur Laurin à son départ en direction ouest.

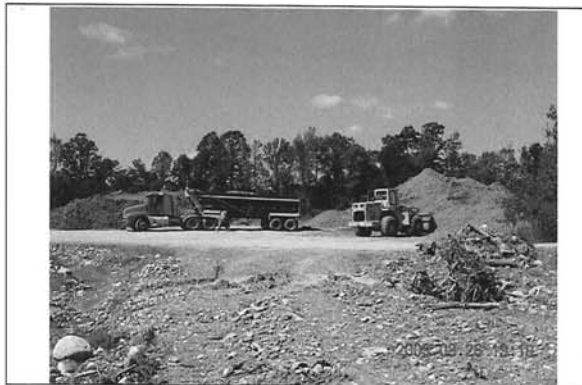
Photo # : 009
Date : 2009-08-26
Point GPS : W.P. 055
Orientation : 325°

Chargement d'un camion
