## RAPPORT D'INSPECTION

Lieu inspecté	
Nom du lieu : Ruisseau En Bon État	
Nom usuel du lieu :	
N° du lieu : X2119743	Type de lieu : cours d'eau
Localisation du lieu inspecté : Ancien cadastre : 051340-Saint-Louis-de-Terrebonne, Paroisse de, No lot :426	
Coordonnées géographiques du lieu (GÉO NAD 83 degrés décimaux) : 45,701472222200;-73,791205555600

**Objet : Non-respect des conditions du certificat d'autorisation émis le 13 octobre 2010 pour la réalisation de travaux dans le cours d'eau En Bon État, Terrebonne**

Numéro	Titre
<input checked="" type="checkbox"/> Croquis	001	Localisation des enrochements entre les chaînages 0+175 et 0+300, cours d'eau En Bon État
<input type="checkbox"/> Plan		
<input type="checkbox"/> Carte		
<input type="checkbox"/> Autre

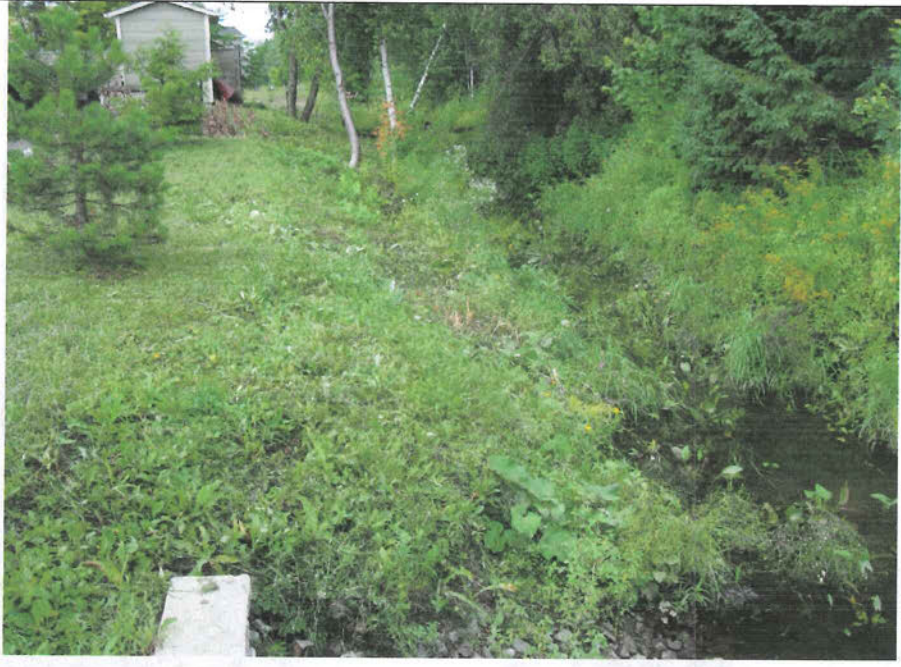
<b>Photo no : 006</b>

<b>Fichier :</b>	
<b>Description :</b> Rive droite du ruisseau en amont du ponceau de la rue Johanne.

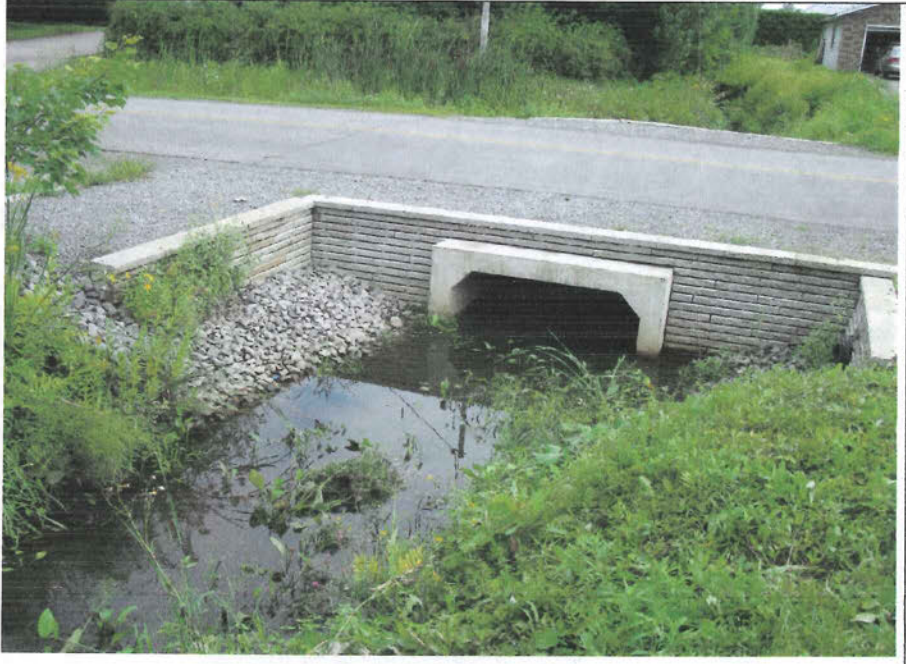
**Photo no : 007**

<b>Fichier :</b>	
<b>Description :</b> Amont du ponceau, rue Johanne.

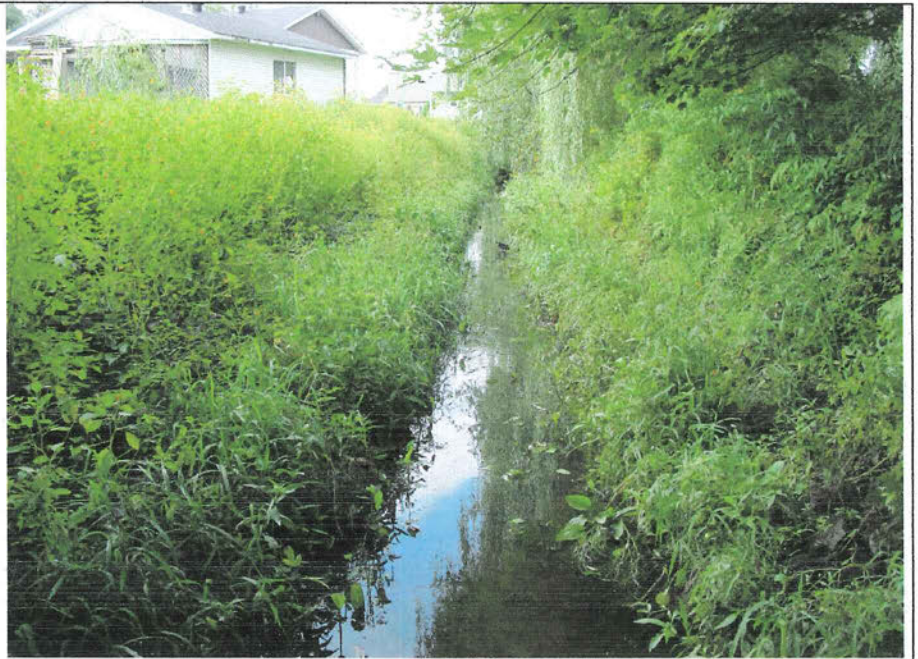
**Photo no : 008**

Ruisseau creusé et rives en aval du ponceau de la rue Johanne.

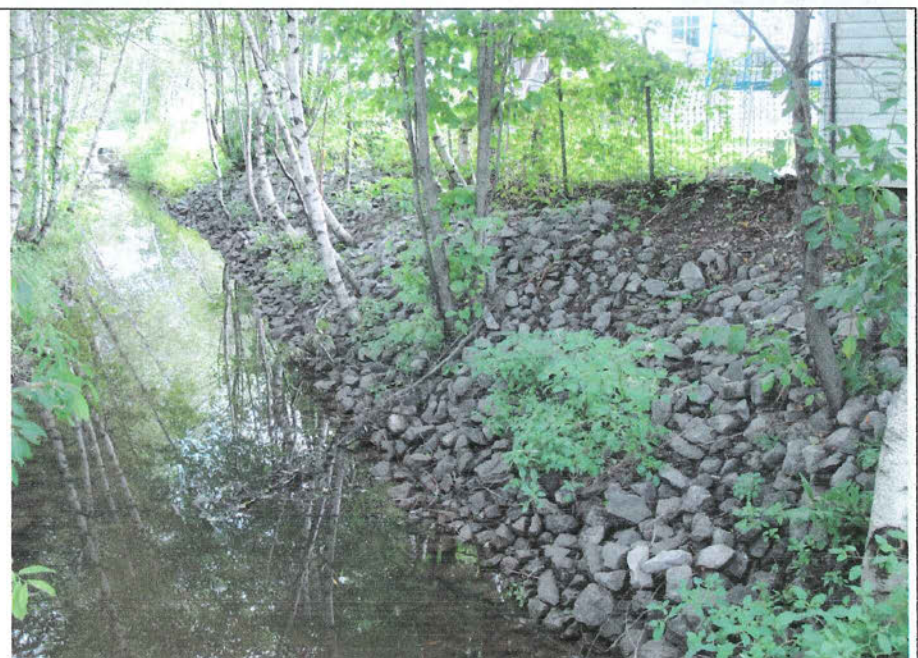
<p><b>Photo no : 010</b></p>

Enrochement de la rive droite et du littoral entre la rue Johanne et la rue Camus.

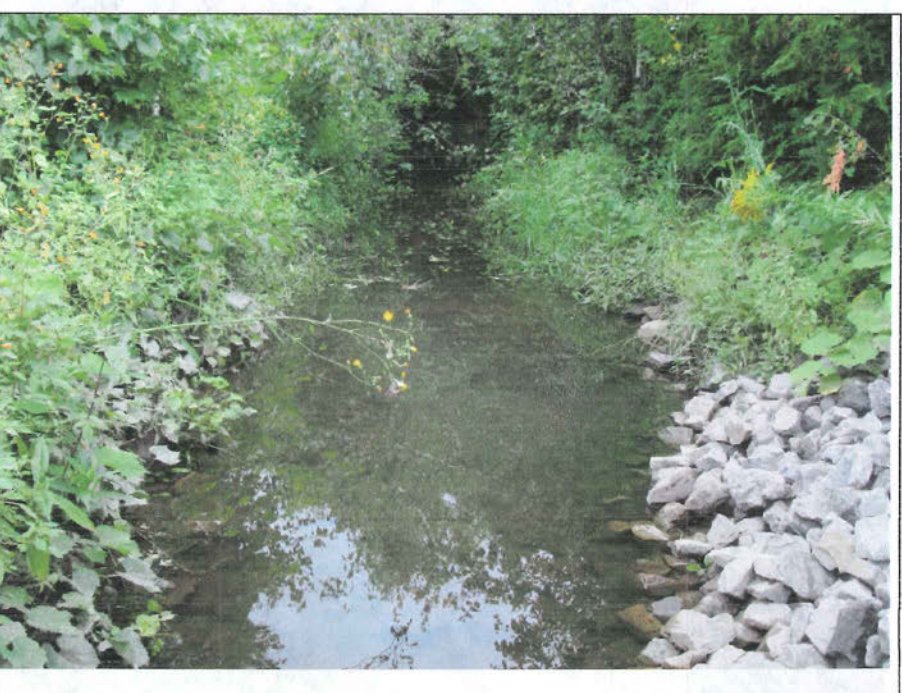
<p><b>Photo no : 013</b></p>	 
<p><b>Fichier :</b></p>	
<p><b>Description :</b> Entretien de la rive gauche du ruisseau, entre le terrain de soccer et la route 335.</p>

<p><b>Fichier :</b></p>	
<p><b>Description :</b> Enrochement des rives et du littoral en aval du ponceau de la rue Camus</p>
