Objet : Demande d'accès aux documents en lien avec les inspections depuis septembre 2018 à juillet 2019, pour la Sablière Miller.

N° de demande : 200662689	Type de demande : Plainte à caractère environnemental
Objet de la demande : I-PL / Morin-Heights/ Location Jean Miller- Vérifier s'il y a du concassage et l'enfouissement de souches et branches.

1.1 Demande		<input type="checkbox"/> SO
N° de demande : 200699259	Type de demande : Plainte à caractère environnemental	
Objet de la demande : I-PL / Morin-Heights / Location Jean Miller inc. / Vérifier le bien-fondé de la plainte du 2 juillet concernant le rejet de sédiments dans le ruisseau David sur le site de la sablière.

1.2 Intervention	
N° d'intervention : 301408197	Type d'intervention : Inspection
N° de gestion doc. : 7610-15-01-00587-03	N° de document : 401837200
But de l'intervention : I-PL / Morin-Heights / Location Jean Miller inc. / Vérifier le bien-fondé de la plainte du 2 juillet concernant le rejet de sédiments dans le ruisseau David sur le site de la sablière.

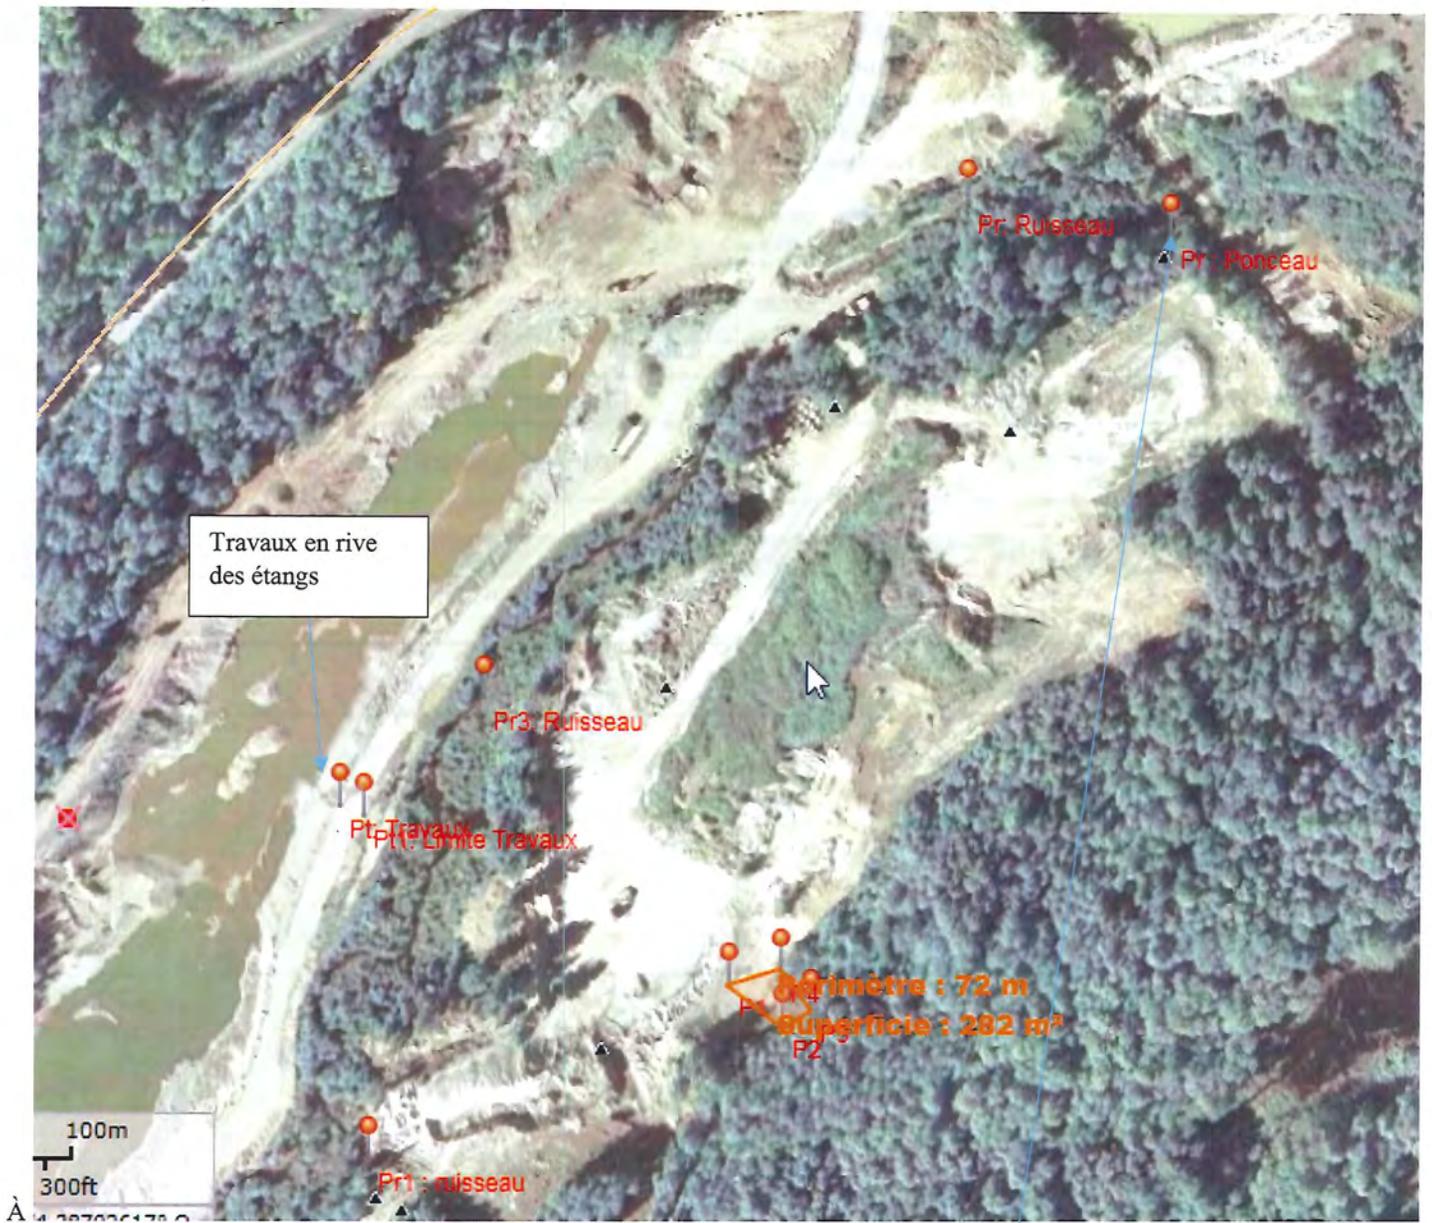
Section avale du ruisseau

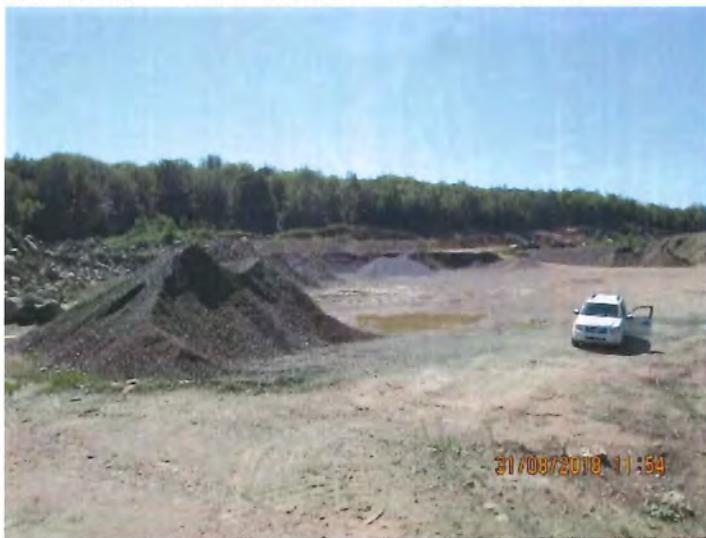
Photo 14 : IMG_2920.JPG
Vue d'ensemble de la sablière

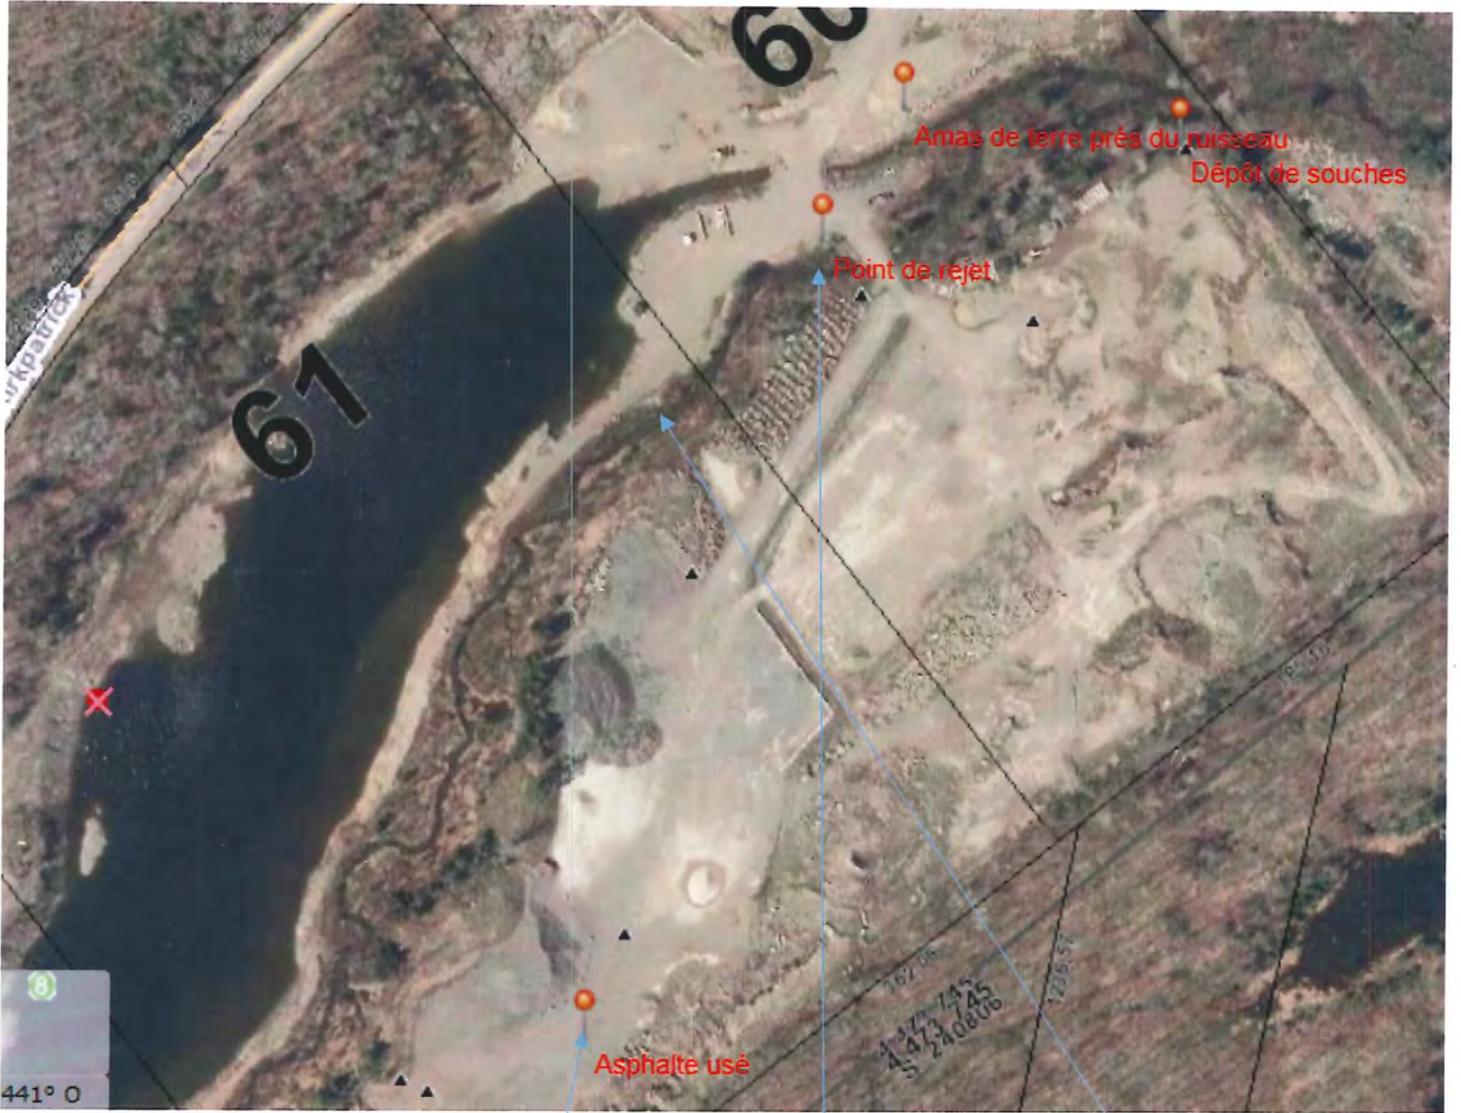
Carte 2 : Localisation des points d'intérêts de la sablière.

Amas d'asphalte

Point de rejet

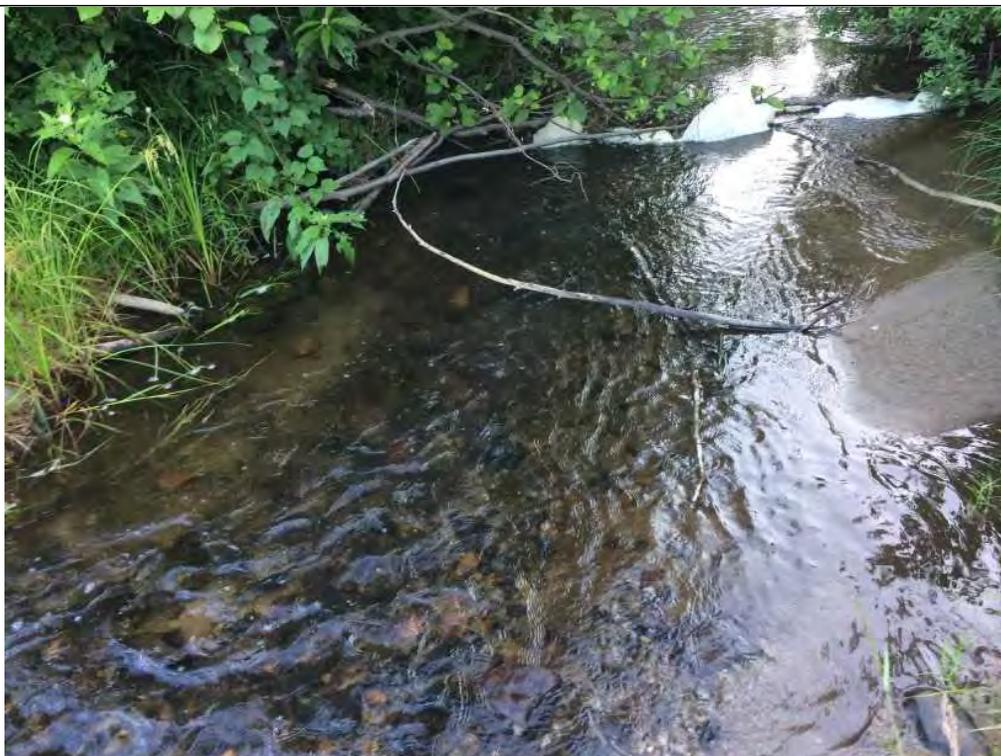
IMG_0701.JPG

11 Journal des opérations (rapport détaillé)			-	+
			Jackson, mais l'eau est translucide et il y a peu de matière en suspension. Le renouvellement d'eau du ruisseau est rapide à cet endroit alors que l'eau n'y est pas stagnante.	
			En amont de l'effluent du boyau de la pompe, soit au niveau d'une traverse à gué, je constate que l'eau du ruisseau Jackson est limpide (photo 3).	
5	2019-07-23	6h45	De : Alexandre Giroux	À : Jean Miller
			Je communique avec le Président de Location Jean Miller inc. et je l'informe du signalement reçu. Le Président m'informe qu'il n'y aura plus de pompage cette année et que la pompe quittera les lieux demain. Il affirme que l'eau trouble provient d'un lac en amont suite à de fortes pluies. J'informe M. Miller que son affirmation est inexacte puisque l'eau chargée de sédiment provient du bassin de la sablière que son entreprise exploite. Je demande au Président de profiter du bas niveau du bassin pour aménager des bassins de sédimentations dans la sablière afin que la prochaine opération de pompage ait moins d'impact sur le milieu récepteur. Ce dernier répond par l'affirmative et je lui demande de transmettre les photos à mon collègue responsable du dossier, dès que réalisé.

Photo 3: Ruisseau Jackson en amont de l'effluent du boyau (Passage à gai).

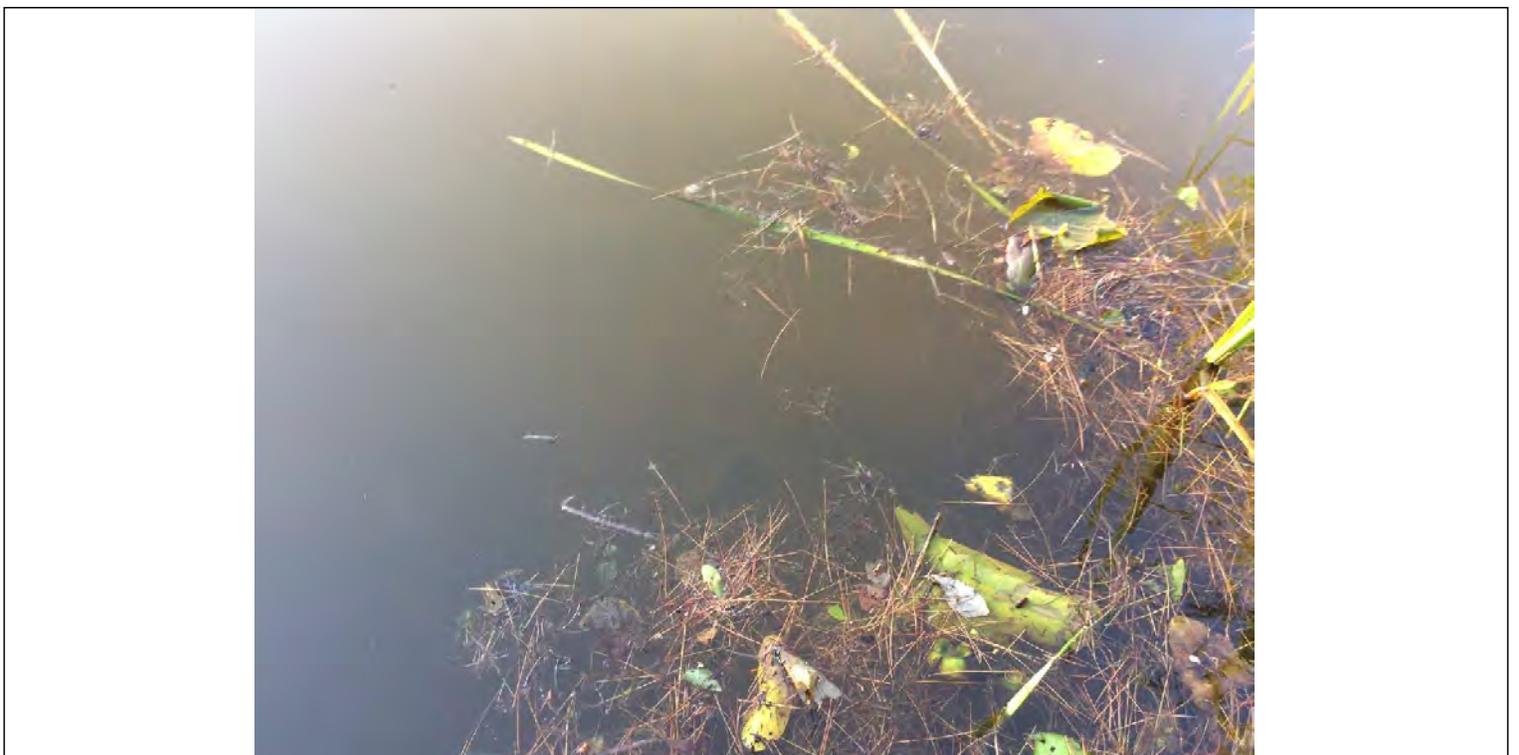
IMG_0713.JPG

Plus tard dans la journée, je vais transmettre un courriel au Président de Location Jean Miller inc. qui résume cette conversation.	
6	2019-07-23	7h00	De : Alexandre Giroux	À : art. 53-54
			Je quitte la sablière et une citoyenne vient à ma rencontre alors que je parcours le ruisseau Jackson en aval de la sablière de Location Jean Miller inc. Je constate que l'eau est d'un brun très opaque au niveau d'un ponceau situé sur le chemin Dainava (photo 4). L'impact est le même sur la qualité de l'eau de la baie d'arrivée du ruisseau Jackson (photo 5). L'eau est également turbide au niveau du barrage du lac Dainava (photo 6), mais à une moindre mesure que la baie d'arrivée du ruisseau Jackson.

Photo 6: Lac Dainava à la hauteur du barrage (ch. Tamaracouta)
