RAPPORT D'INSPECTION

Centre de contrôle environnemental du Québec

| Objet de la demande : Vérifier le bien-fondé de la plainte concernant la coupe d'arbres (aulnes rugueux) dans un marécage au 26 rue Ogilvy (voir historique). | | |

| 1 | Nom du lieu : Milieu naturel, 26 rue Ogilvy Est | |

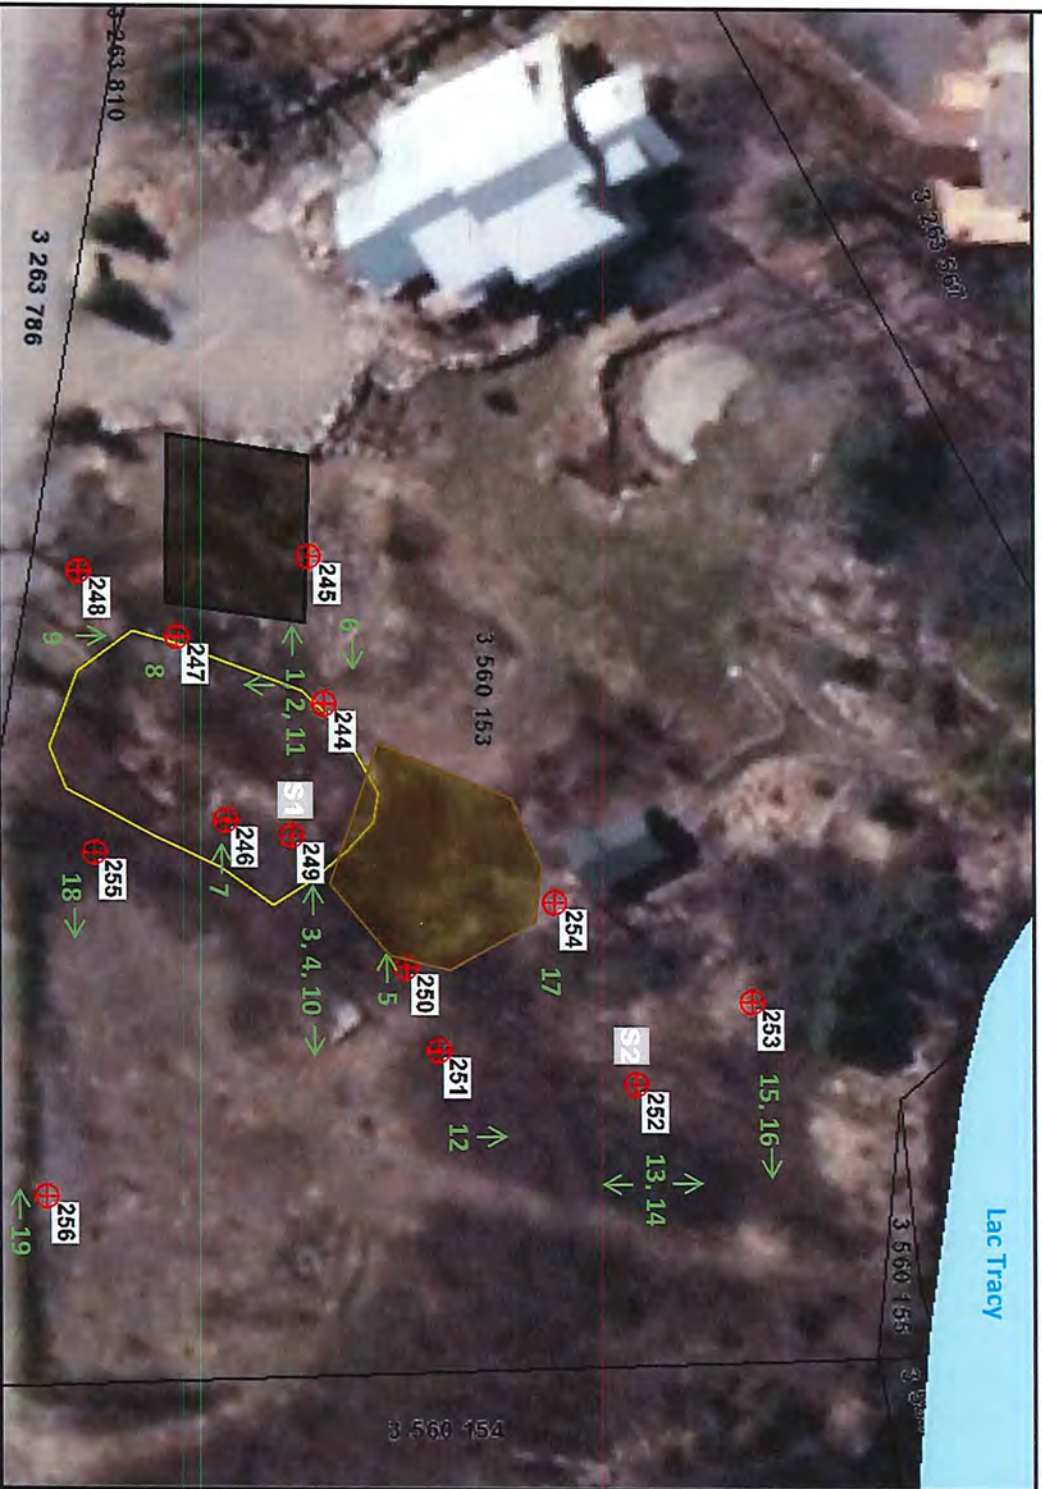
Croquis 1. Éléments constatés au 26 rue Ogilvy Est (lot 3 560 153), Saint-Hippolyte, 2019-08-14

S1, S2 Stations d'identification de milieux humides
