Objet : Demande d'accès aux documents concernant les lots 5 429 119 et 3 280 553  
ainsi que les anciens numéros de lots, Ville de Mont-Tremblant

RAPPORT D'INSPECTION

Centre de contrôle environnemental du Québec

1.2 Intervention	
N° d'intervention : 301403898	Type d'intervention : Inspection
N° de gestion doc. : 7430-15-01-03611-03	N° de document : 401831171
But de l'intervention : Vérifier le bien-fondé de la plainte du 10 juillet concernant des travaux en cours en rive et littoral d'un cours d'eau le long de la rue Siméon. Les travaux sont réalisés par la ville.

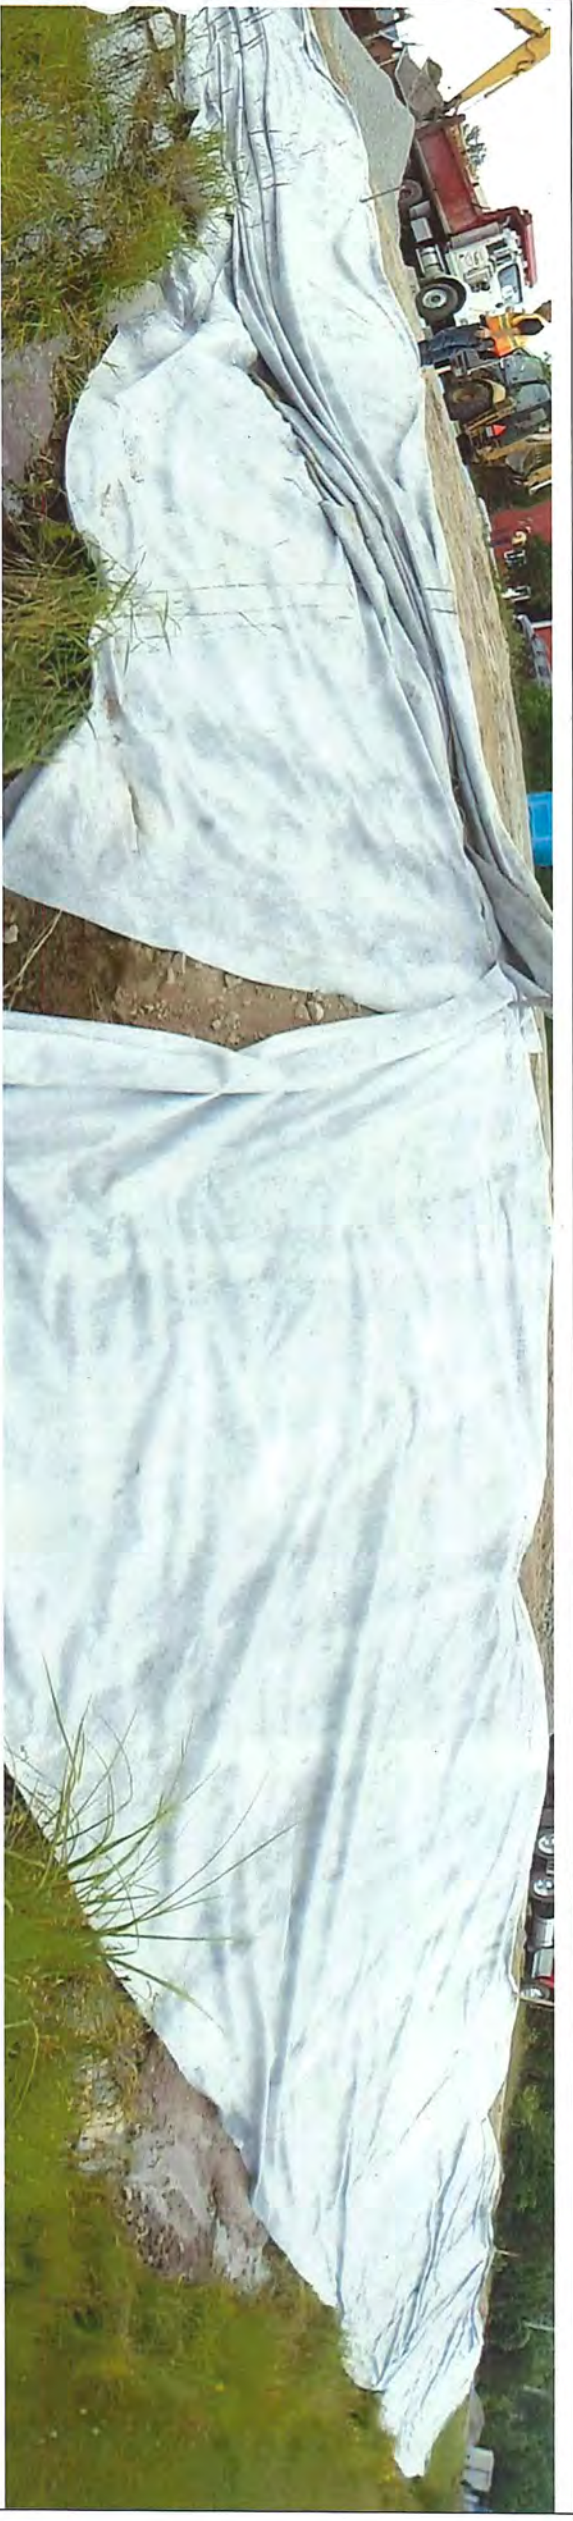
Photo no : 6

Amas de terre mélangée à du sable dans le littoral et la rive engazonnée du cours d'eau.

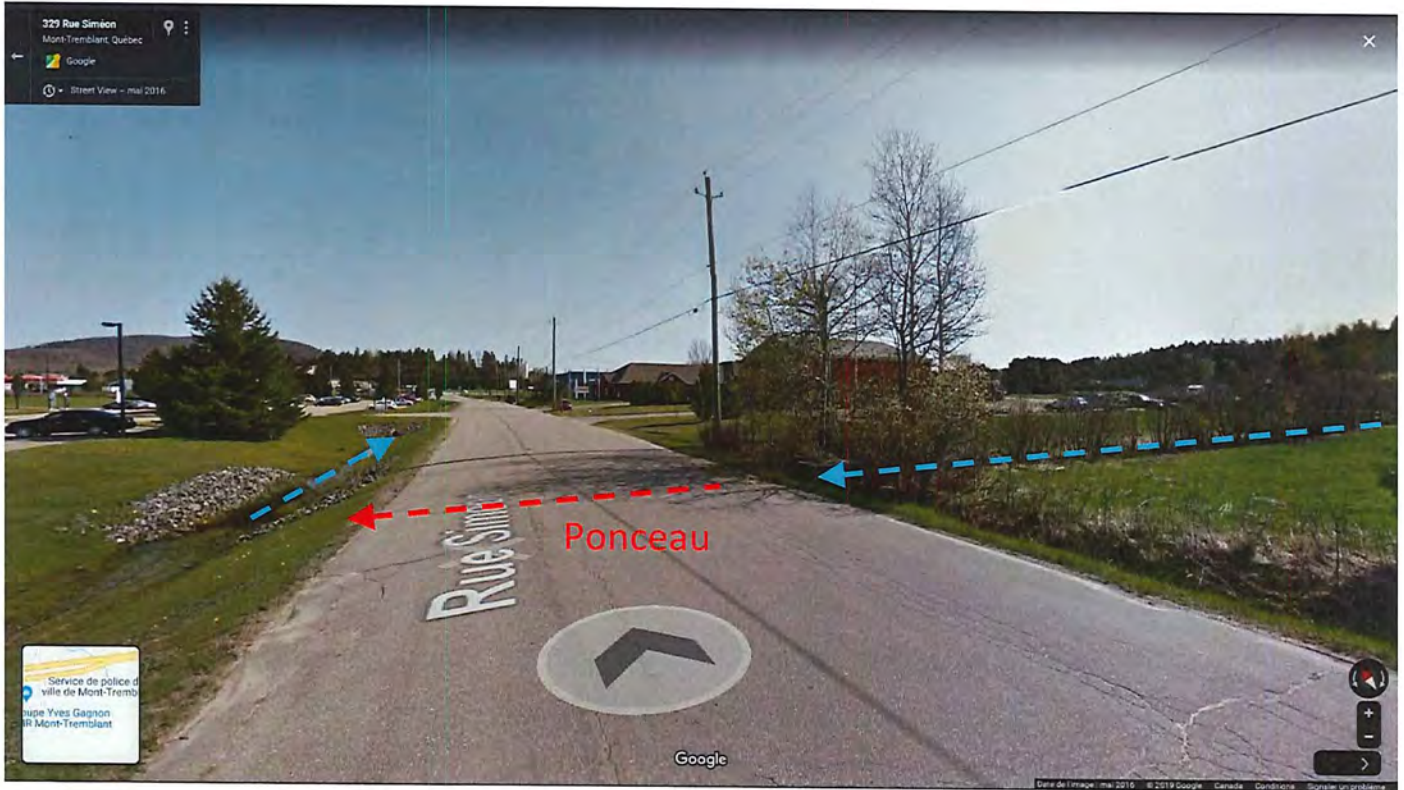
Vue d'ensemble du tracé du cours d'eau avant les travaux  
Image provenant de Google Streetview, datée du mois de mai 2016
