Objet : Demande d'accès aux documents concernant les lots 4 397 077, 4 245 561, 4 218 929
et 2 362 386, rue de la Chapelle à Mirabel
V/réf. : 19 E01-1278

RAPPORT D'INSPECTION

But de l'inspection : Vérifier le bien-fondé de la plainte du 27 novembre 2015 concernant des travaux de remblai dans la zone inondable.

Nom du lieu : Lot 4 397 078 / Lot 4 397 077 / Lot 4 397 076

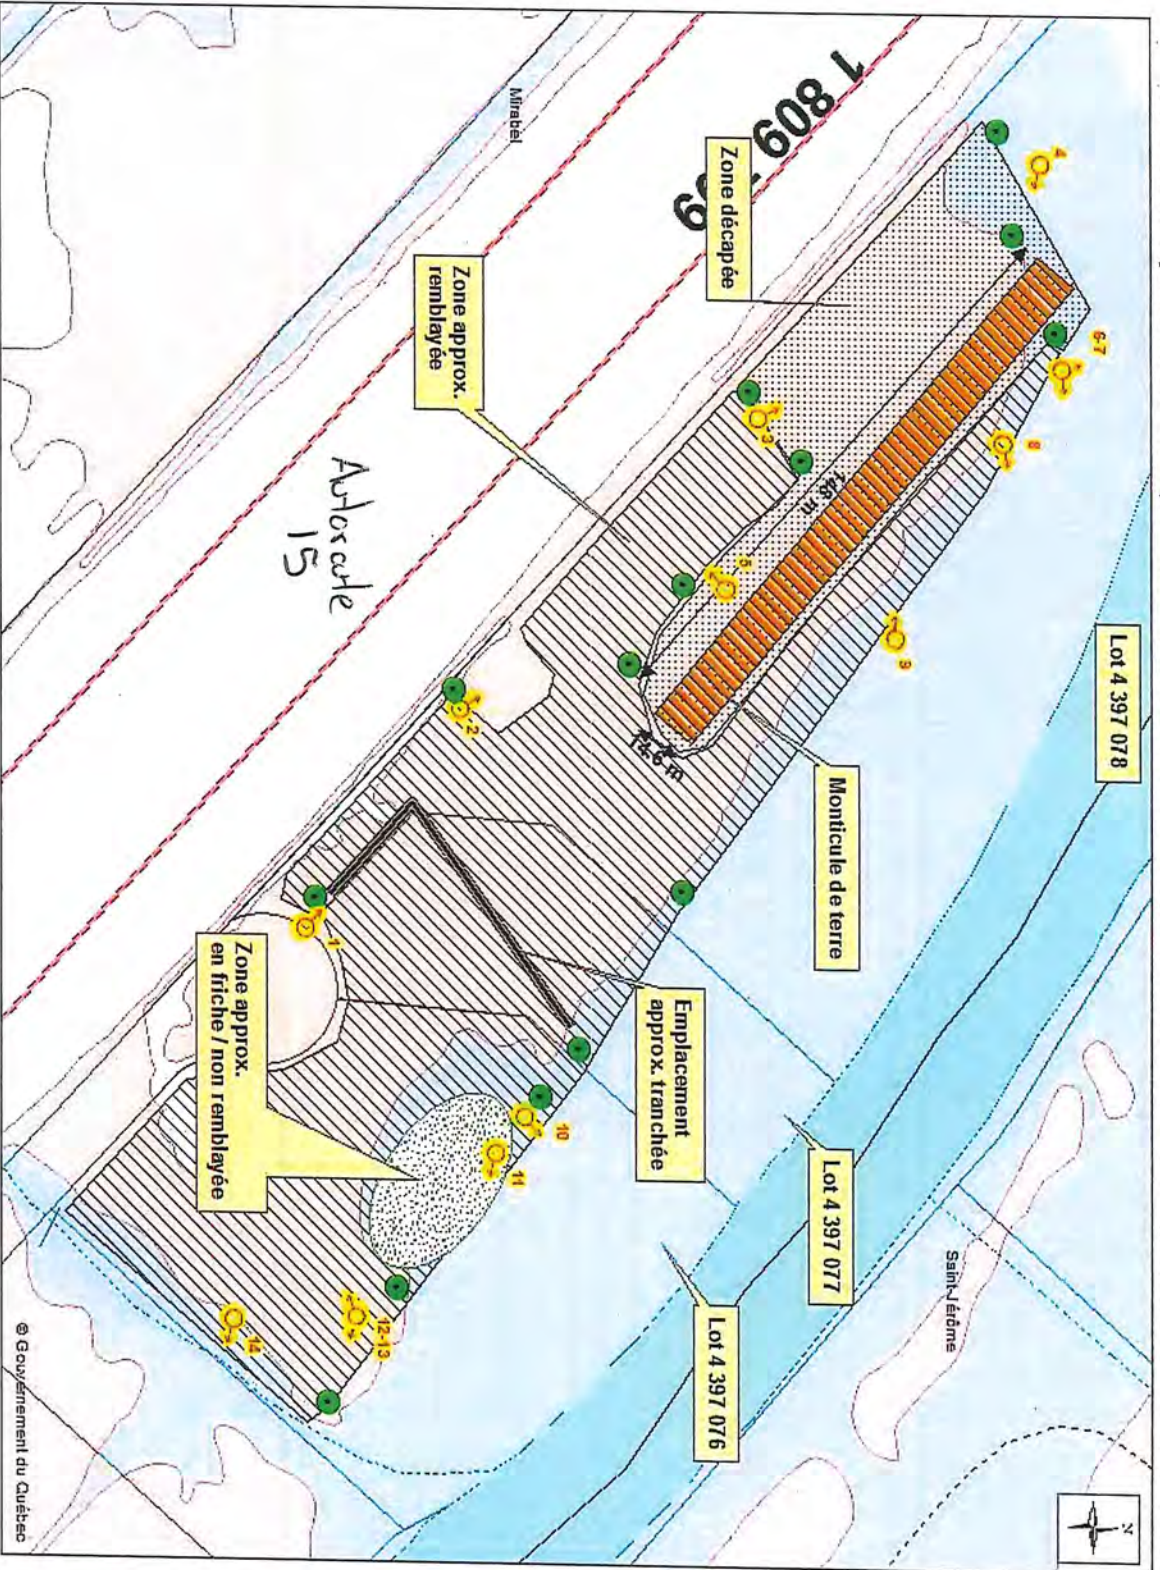
Localisation de la prise des photographies, positionnement du remblai superposé aux plaines inondables lors de l'inspection du 21 avril 2016 sur les lots 4 397 076, 4 397 077 et 4 397 078, cadastre du Québec à Mirabel
