Objet : Demande d'accès concernant le 288, boulevard curé-Labelle, lot 2 379 922 à Laval

RAPPORT D'INSPECTION

But de l'intervention : H-52 / Laval / Milieux humides 149 et 150 dans l'emprise d'Hydro-Québec, près de la rue Jean-Paul Sartre et du boul. Curé-Labelle.

| But de l'inspection : Vérifier le bien-fondé de la plainte concernant des perturbations en milieu humide derrière la rue Jean-Paul-Sartre dans ou à proximité de l'emprise hydroélectrique. | |

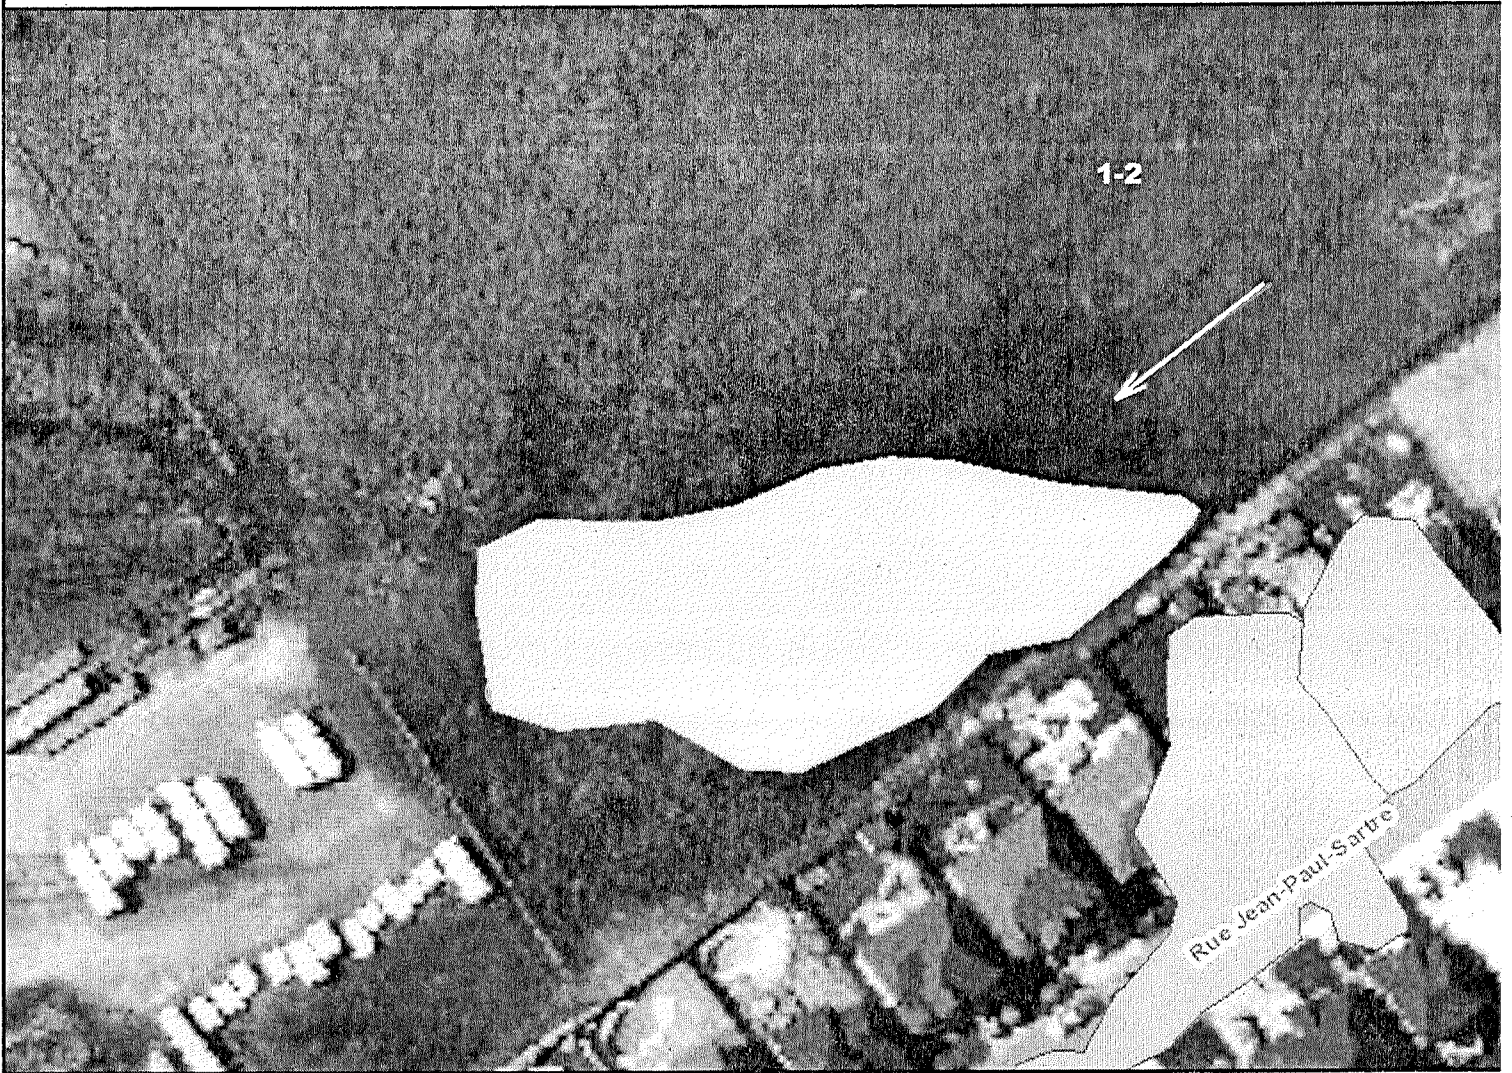
Annexe 1. 7430-13-01-01394-00. Inspection du 23 octobre 2018

Localisation des éléments présentés au rapport d'inspection.

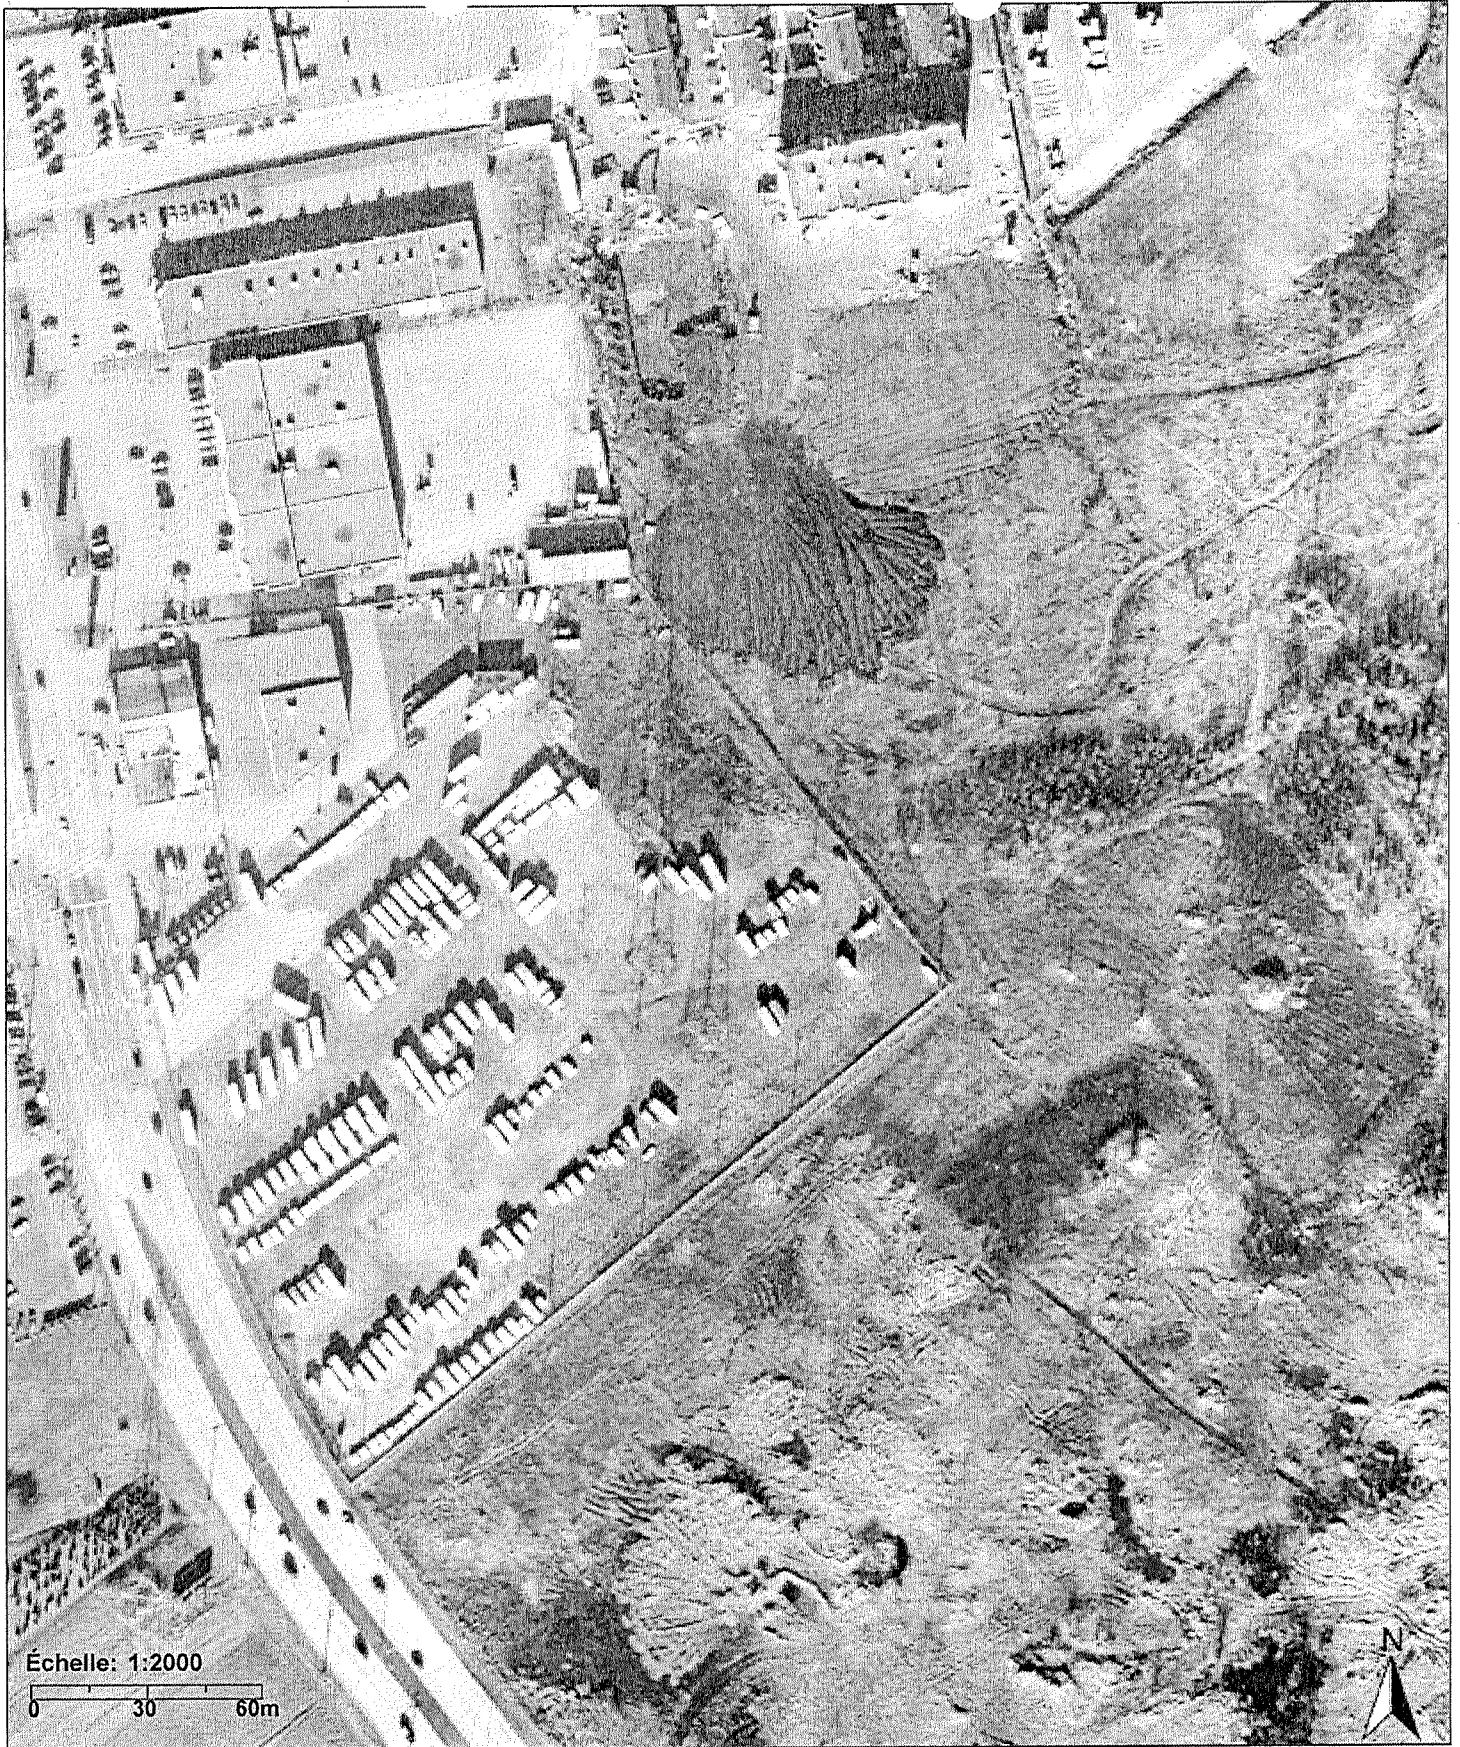
Je consulte les photos aériennes sur Googleearth afin de valider l'année de construction du stationnement de l'entreprise. En 2002, le stationnement se trouve déjà dans l'emprise électrique, mais il n'y a aucun signe de marais/étang à quenouilles. Ce milieu humide se forme à partir de 2007, alors que le développement domiciliaire des rues avoisines (dont la rue Jean-Paul Sartre) sont construites (voir annexe 2). Le stationnement n'empiète donc pas dans le milieu humide, c'est le milieu humide qui vient s'appuyer sur le stationnement.

Vue du 22 novembre 2003.

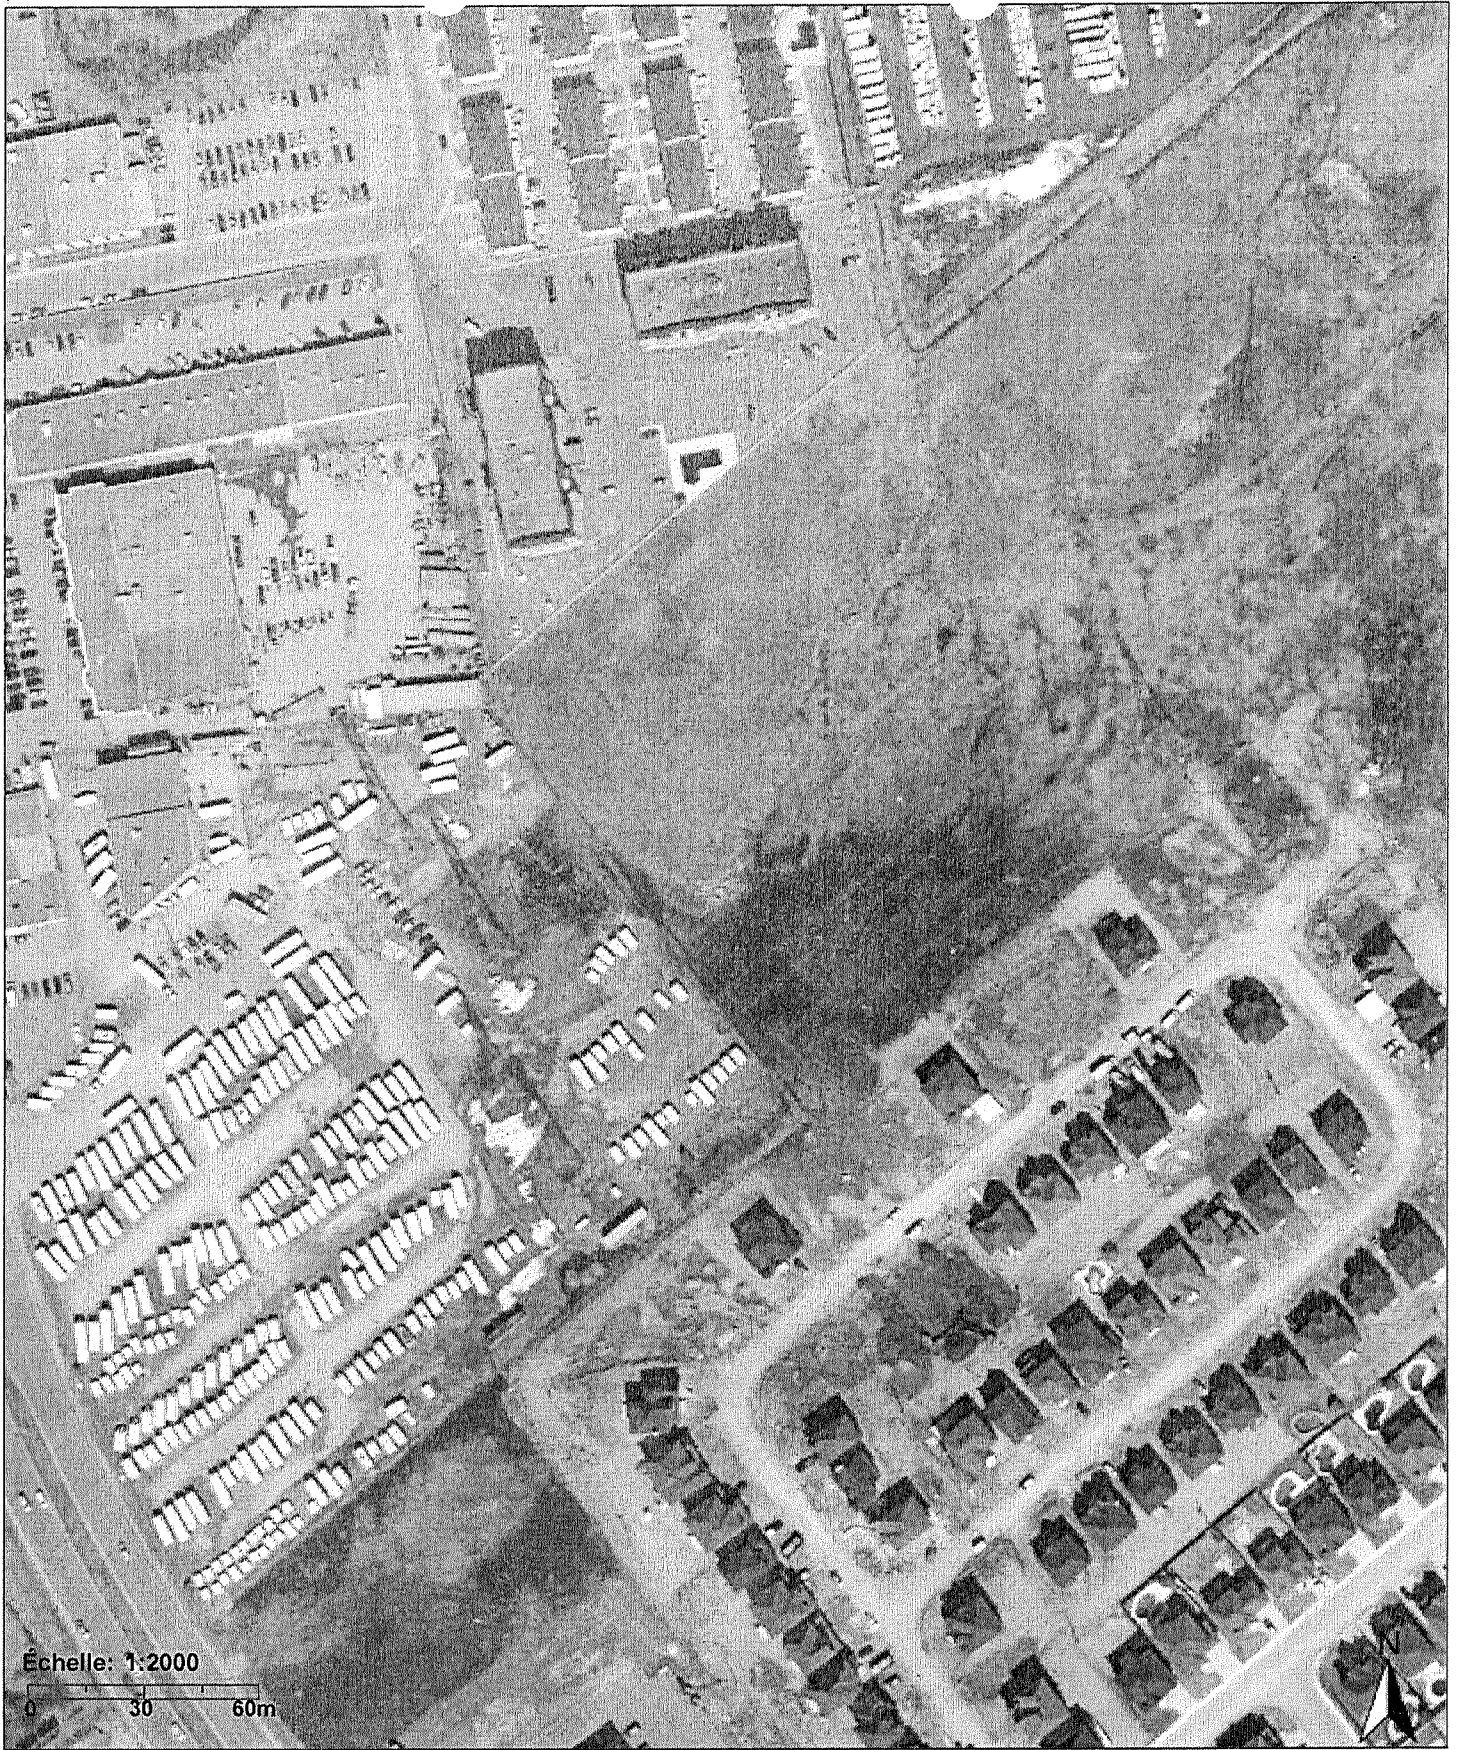
Vue avril 2009.

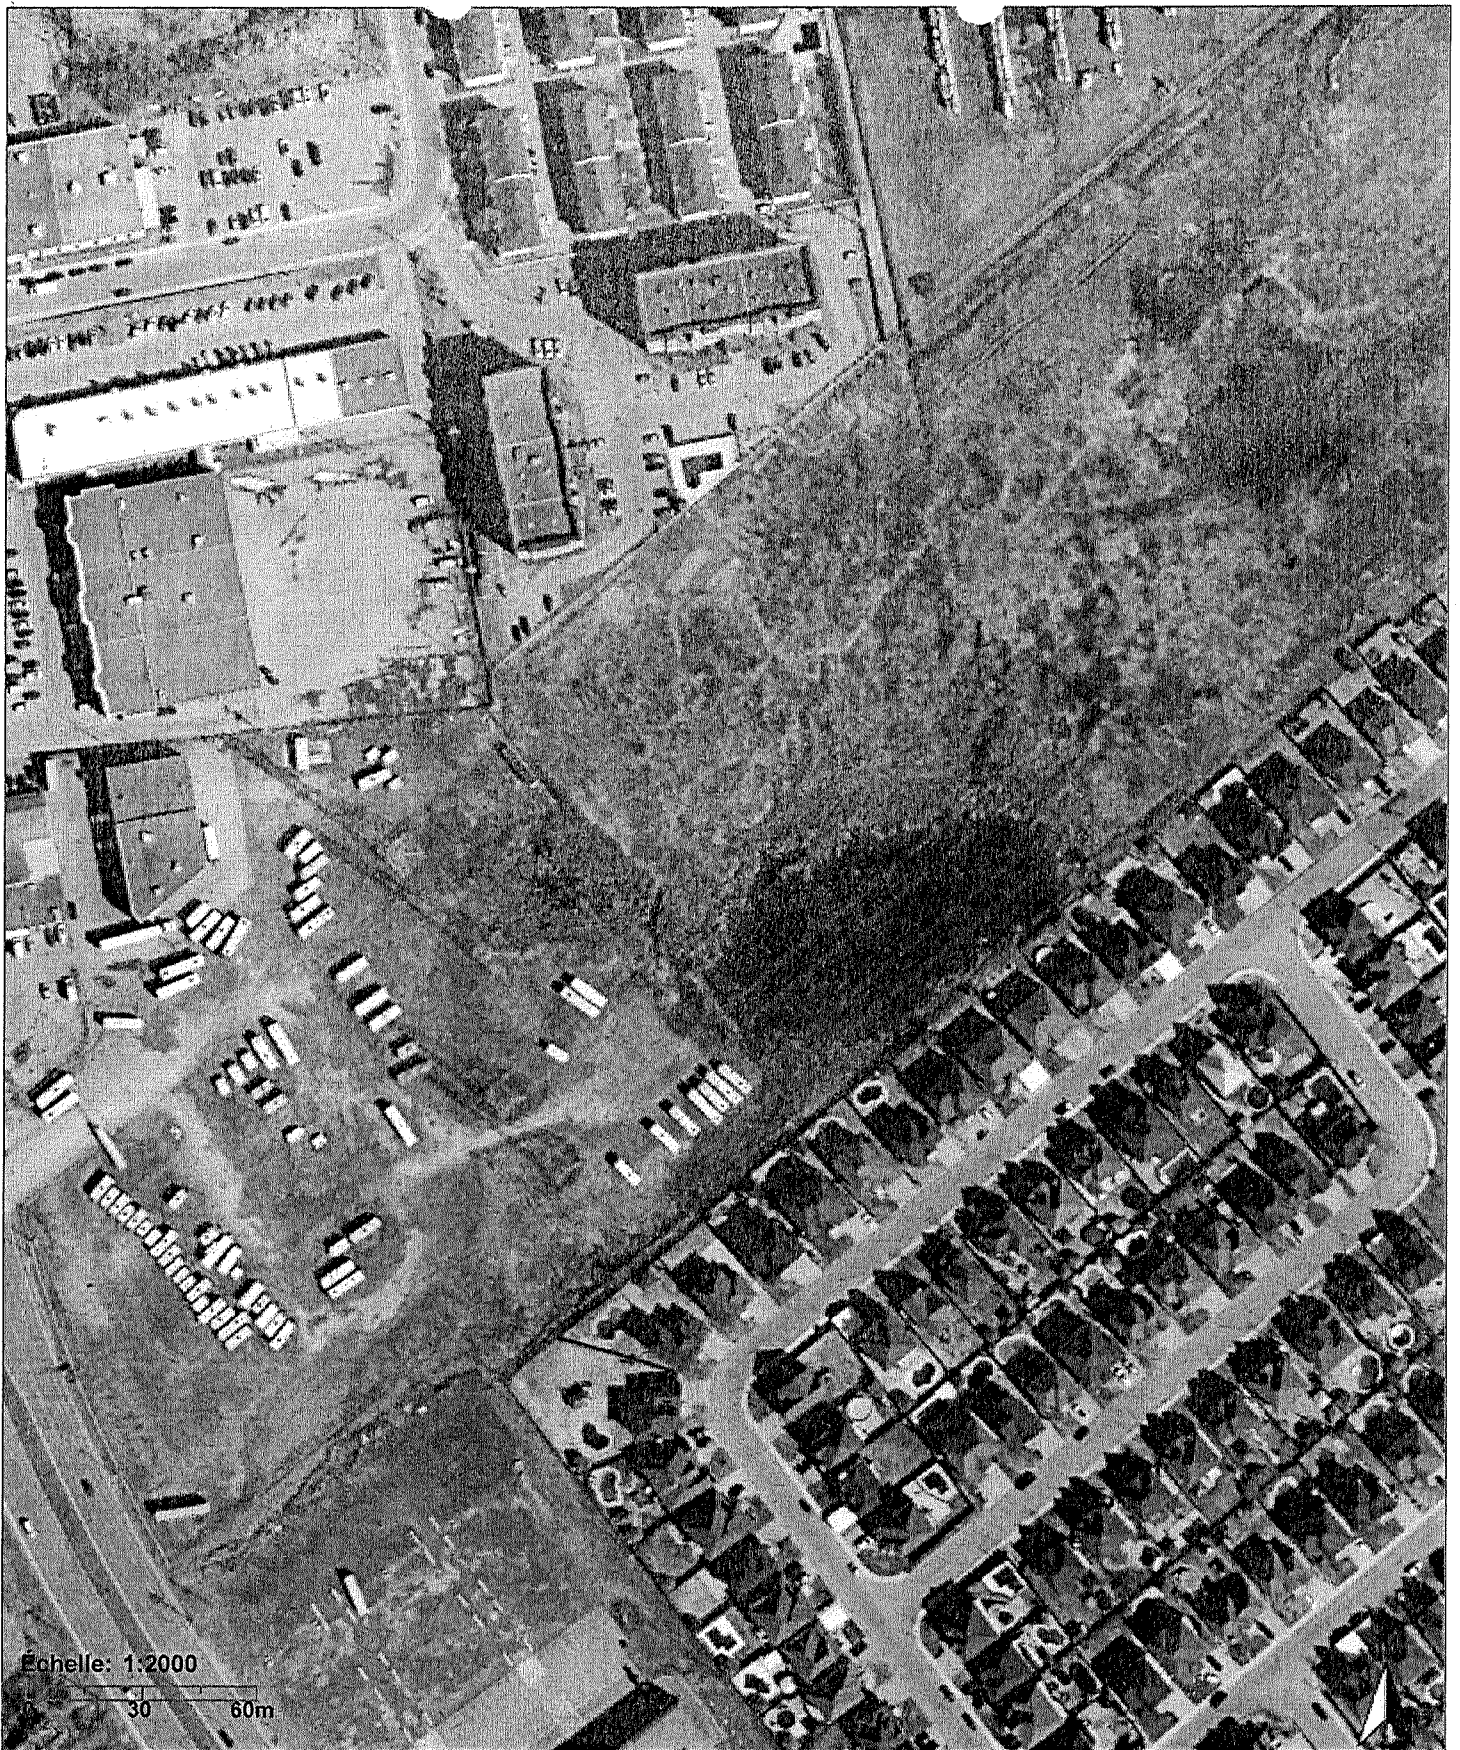
Vue avril 2016

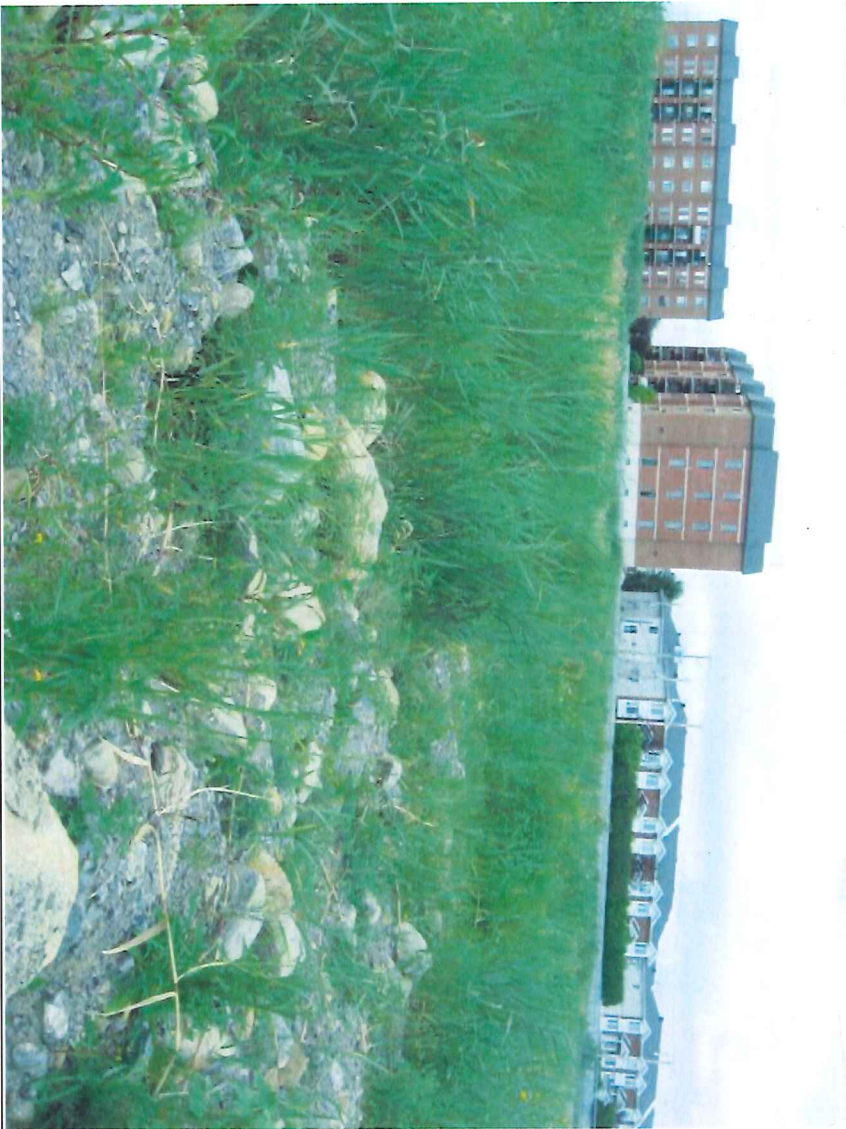
Photo comparative Fichier 019.jpg

Description : Photo comparative du plaignant. Annotée par le plaignant et par moi.

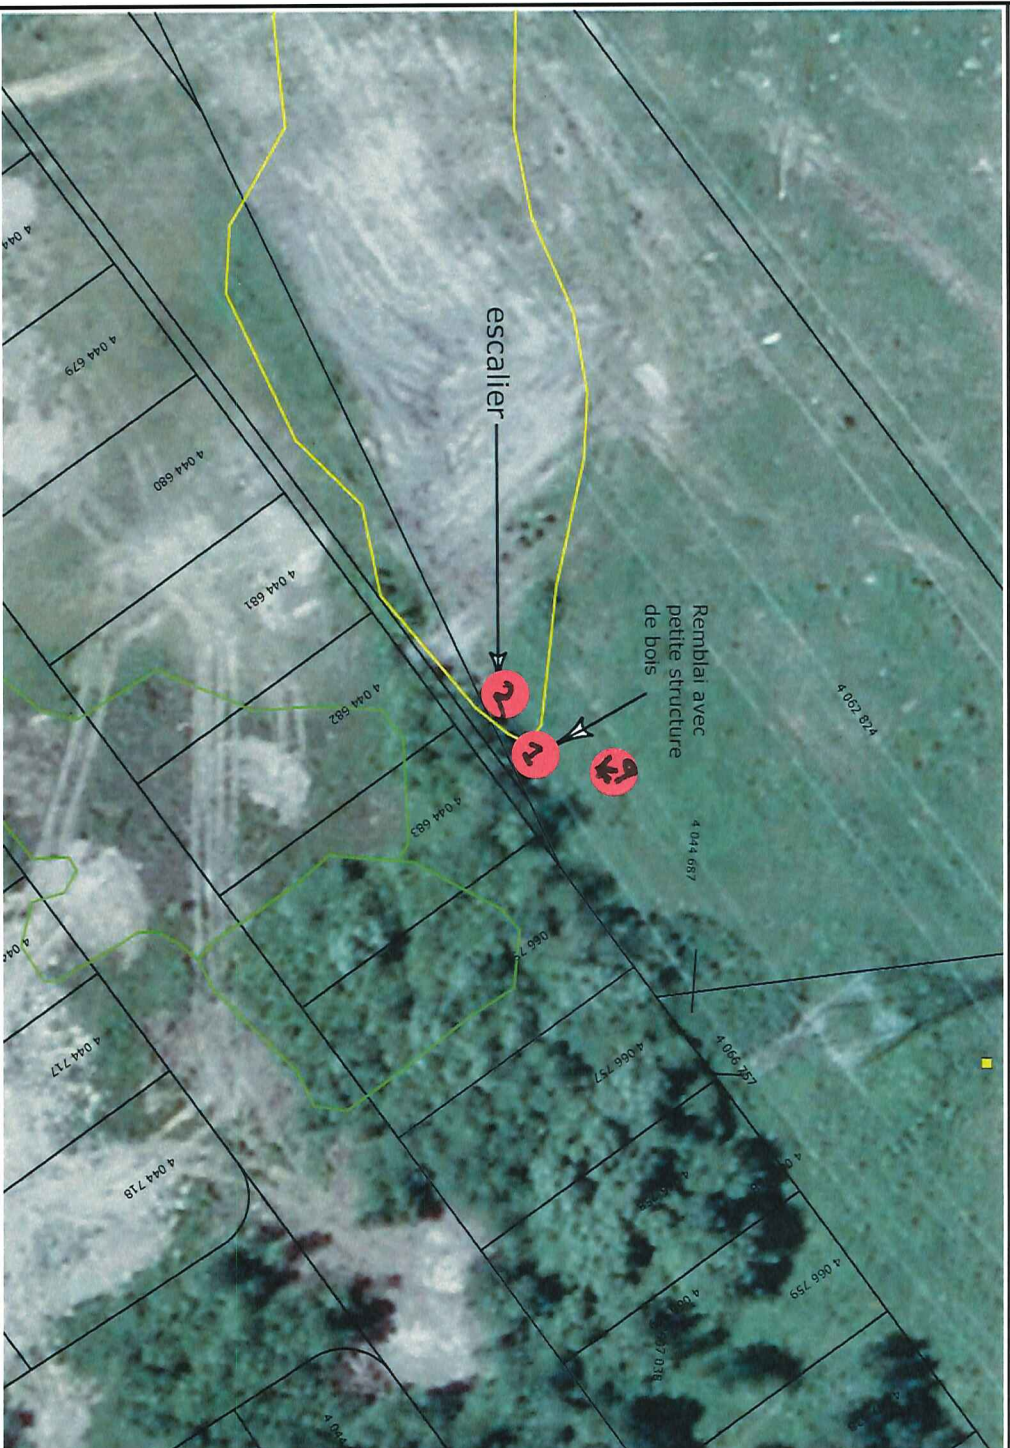
Inspection 2012-08-01

À proximité des traces de véhicule, toujours sur le lot 1 100 150 se trouve le remblai montré par le plaignant sur ses photos. Le remblai est constitué de sols, de pierres et de pierres concassées (photo 5). À en juger par la grosseur de certaines pierres, de la machinerie a dû être utilisée pour les déposer (photo 6). Sur la photo du plaignant, une partie du remblai est colonisée par la végétation alors qu'une autre partie en périphérie ne l'est presque pas du tout. (Voir photo 10 avec photo comparative). Sur le site je constate une différence dans le développement de la végétation sur le remblai. Il y a commencé à y avoir de la végétation là où il n'y en avait pas sur la photo du CREL, mais elle est moins développée que sur le reste du remblai (photo 7). Cela laisse croire que cette portion du remblai est plus récente. Des plantes typiques des milieux humides sont présentes à proximité du remblai. Je note la présence de quenouilles, de phragmite, de cornouiller.

Remblai derrière la rue Jean-Paul-Sartre

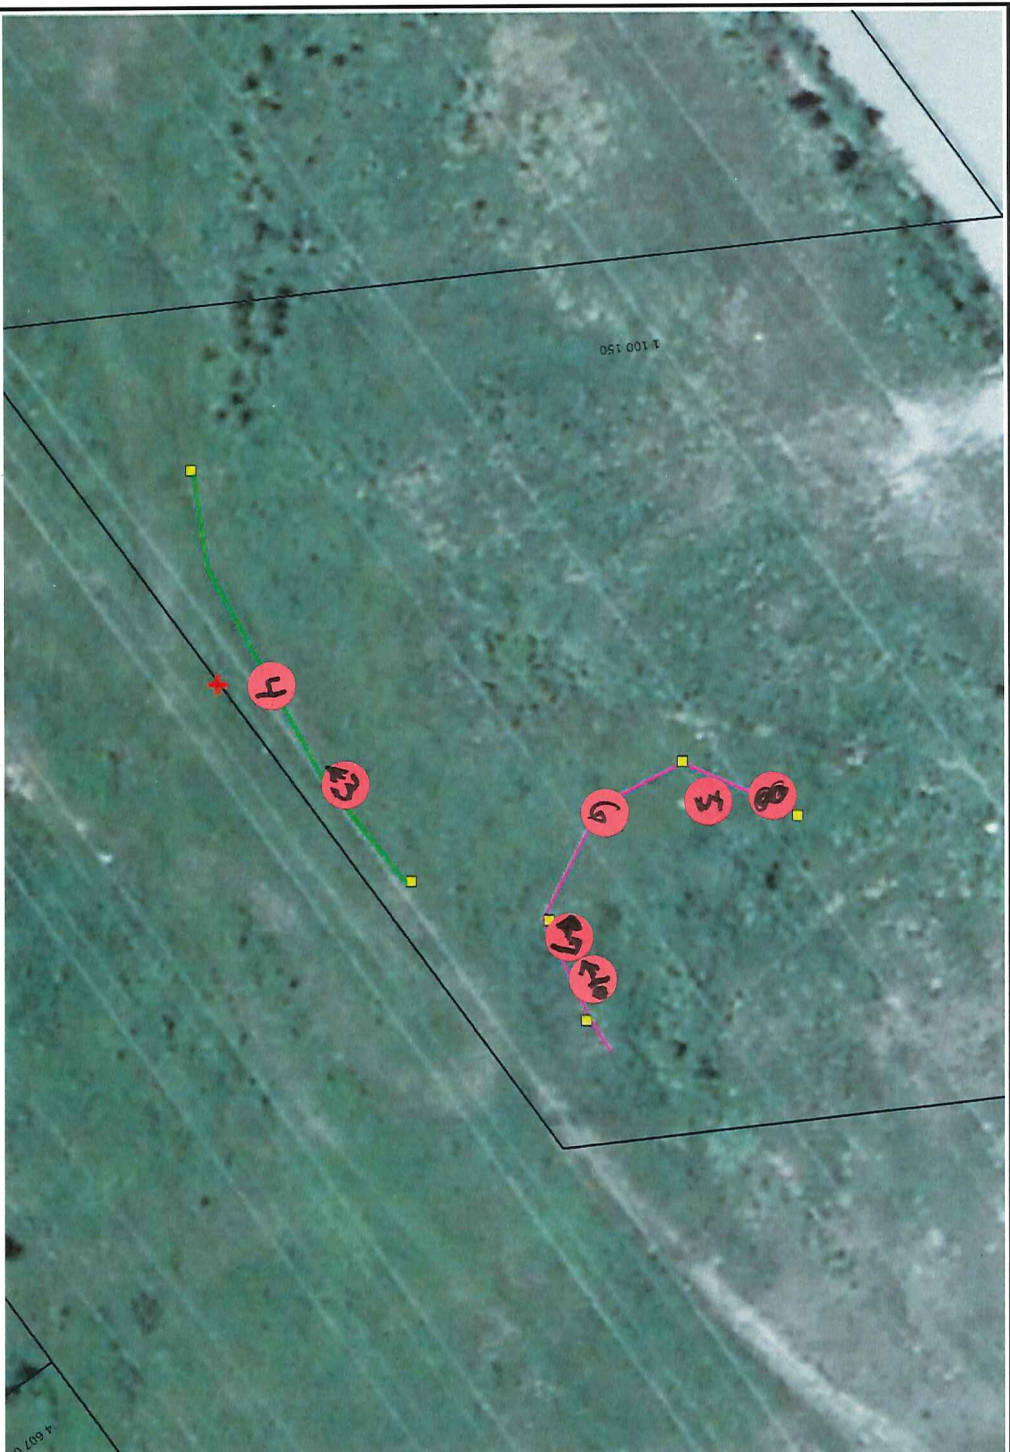
Inspection 2012-08-01

Description :
Des traces de camion sont présentes dans un lieu où se trouvent des plantes associées aux milieux humides.

Remblai et traces de camion sur le lot 1 100 150

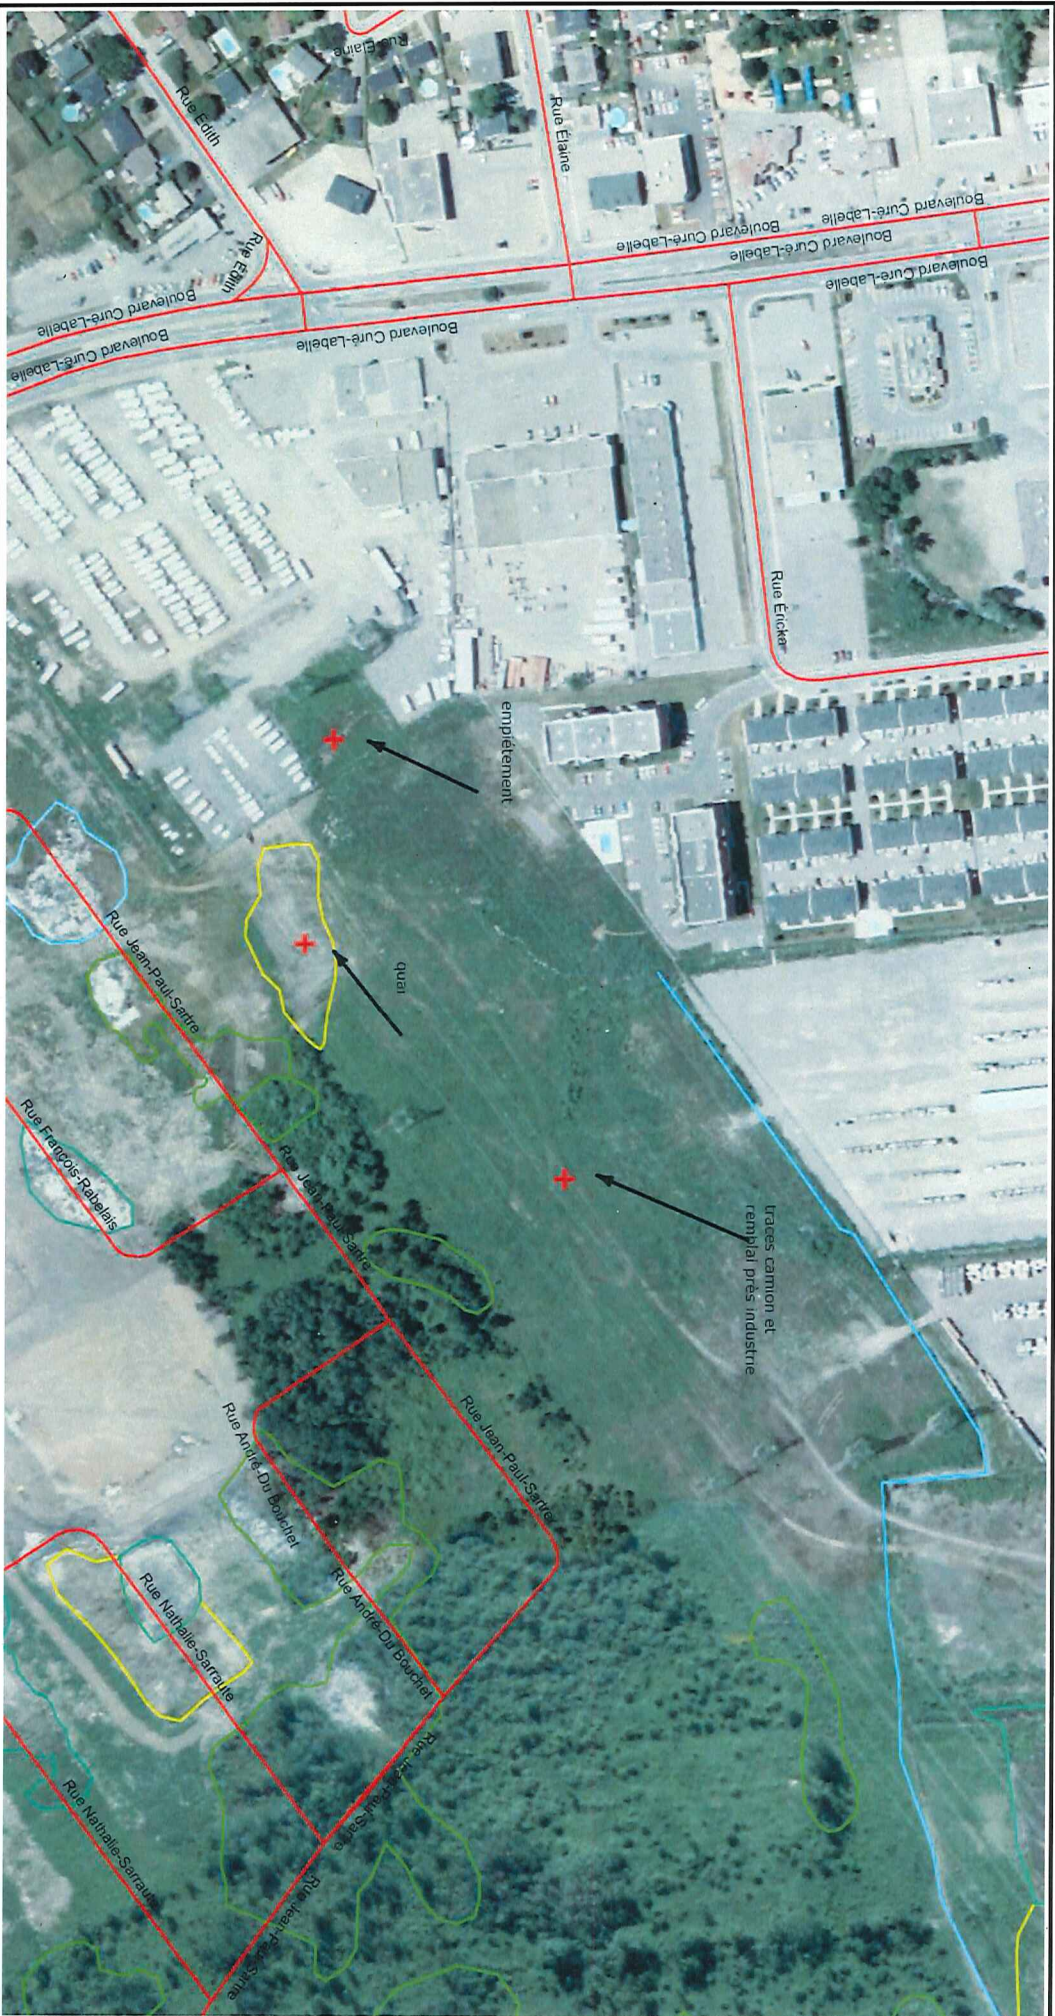
Informations fournies par le CREL (2012)

Secteur comprenant les milieux humides 149 et 150
