Objet: Votre demande d'accès à des documents concernant l'adresse suivante : 875,  
Montée Saint-François, Laval (Québec)

# RAPPORT D'INSPECTION

Centre de contrôle environnemental du Québec  
Direction de Montréal, de Laval, de Lanaudière  
et des Laurentides (région Laval)

LIEU INSPECTÉ ADRESSE POSTALE (si différente)  
Industries ROL canada Ltée.  
875, Montée St-françois  
H7S 1P8

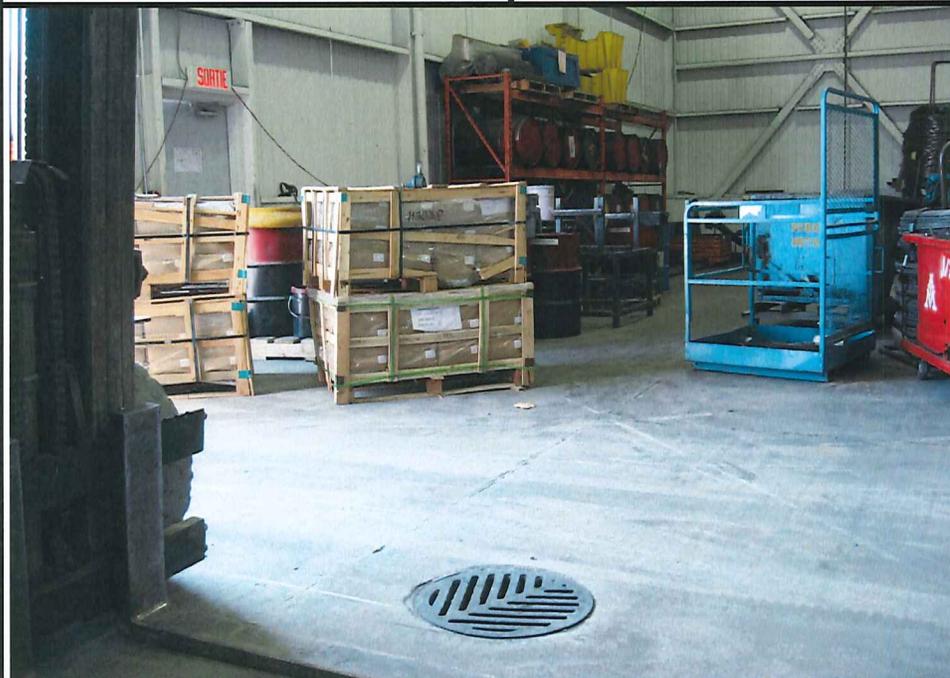
**Photo # 8:**

Voir photo 8, la présence d'un drain relié au réseau d'égout municipal, situé près de l'aire d'entreposage des matières dangereuses neuves et résiduelles.
