**RAPPORT D'INSPECTION**

N/RÉFÉRENCE : 7610-06-01- 0374501

Infiltrations d'huiles au sous-sol d'une résidence ; Vérifier les allégations du plaignant et les sources possibles du contaminant.

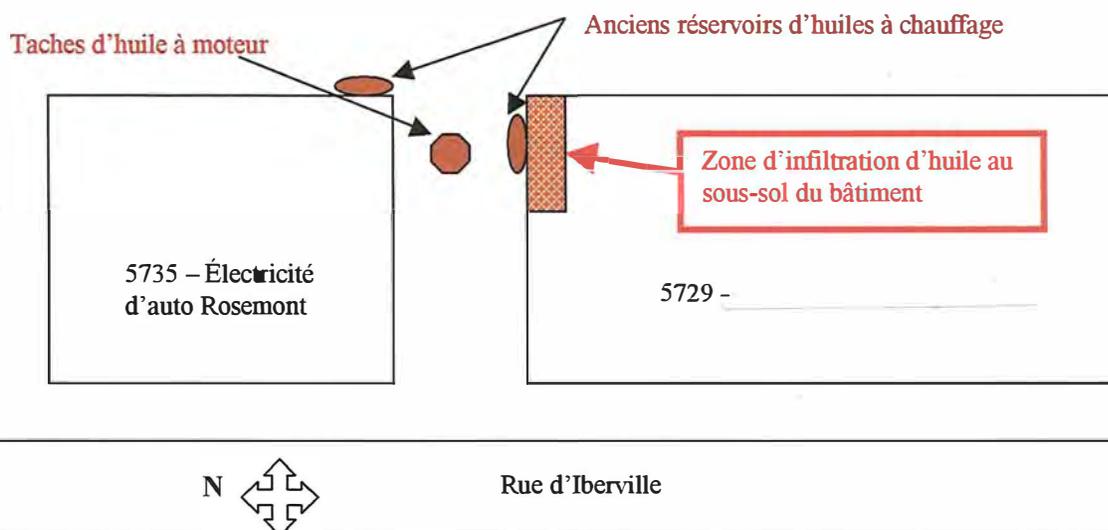
Le béton du plancher de la pièce est saturé d'huile sur une superficie d'environ 15 m<sup>2</sup>. On note que l'huile semble migrer en provenance du mur extérieur nord du bâtiment. La progression visible sur la photo # 1 correspond à environ 3 ans selon art 53-54. On note une délimitation franche de la zone de saturation sur le plancher (Voir photo #1 et 2). Je constate que du béton a été coulé dans un coin de la pièce et qu'il suinte légèrement (Voir photo #3). Des absorbants ont été déposés sur le sol et ces derniers se sont gorgés en partie. Enfin, je note la présence d'une fine couche d'huile à la surface de l'eau du puisard (Voir photo # 4).

A ma demande, art 53-54 m'affirme qu'un réservoir hors-terre d'huile à chauffage a été démantelé il y a 5 ans. Ce réservoir se situait de l'autre côté du mur extérieur nord du bâtiment, sois immédiatement en face de la zone jugée problématique.
