AVIS DE NON-CONFORMITÉ

Objet : Avoir réalisé des travaux en marais sans autorisation, lot 2 347 405, Candiac

Objet : Stabilisation des rives de la rivière de la Tortue, à Candiac

1.2 Intervention	
N° d'intervention : 301376967	Type d'intervention : Inspection de conformité
N° de gestion doc. : 7430-16-01-0423901	N° de document : 401791912
But de l'intervention : Stabilisation des rives de la rivière de la tortue

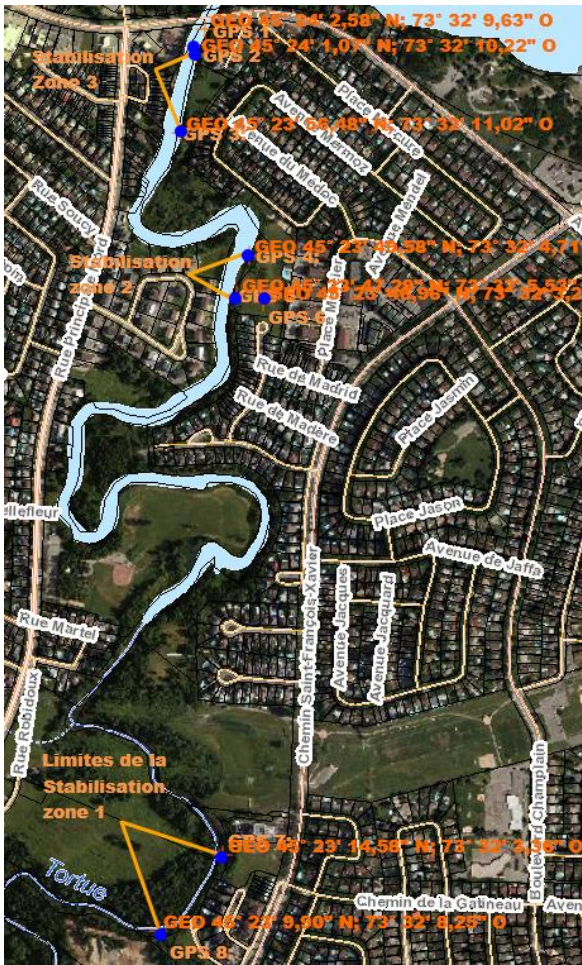
- Pour ce qui est visible à l'œil, les travaux sont conformes au CA. Il ne restera que la végétalisation des rives.
- Dans le cadre de l'autorisation, une caractérisation du milieu a été effectuée par les consultants. Un milieu humide de type marais a été répertorié derrière la zone de 2 des travaux de stabilisation (carte 4a : Hydrographie et milieux humides, dans le document : réponses à la demande d'information supplémentaire-Stabilisation des rives de la rivière de la Tortue, à Candiac, 31 janvier 2019, reçu le 4 février 2019). Nous avons observé des travaux dans le milieu humide (traces de machinerie, remblai) alors qu'aucune autorisation n'a été émise pour des travaux en milieu humide. Tous travaux devaient être évités dans le milieu humide. GPS 6.

Orthophotos de l'atlas géomatique du MELCC : zone 1 à 3. Points GPS pris lors de l'inspection

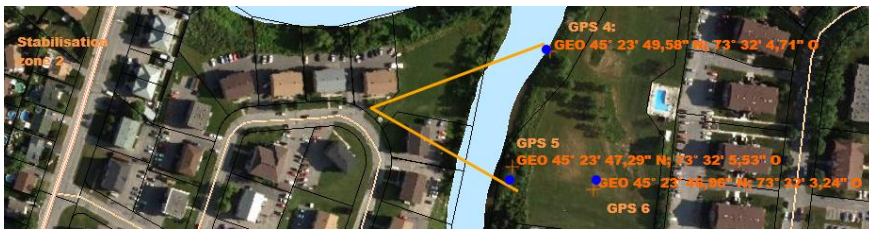
GPS zone 2

14 Vérification complémentaire à l'intervention <input type="checkbox"/> SO	
<ul style="list-style-type: none"> Je lui demande de prendre la carte 4a : hydrographie et milieux humides ainsi que la photo « zone 2 Vendredi 5 avril pic 1.jpg » qu'elle a transmise plus tôt aujourd'hui à Madame Jobin par courriel. Je lui fais remarquer les limites du milieu humide et que les remblais visibles sur la photo sont dans le milieu humide caractérisé. Elle ne peut nier. Elle m'avise qu'elle vérifie avec le représentant d'Englobe. Je l'invite à donner mes coordonnées au représentant s'il souhaite me parler. Je lui dis également que notre objectif est simplement que le remblai soit retiré le plus rapidement possible pour que la végétation puisse reprendre naturellement. Elle comprend bien. Je lui demande une copie du permis municipal émis pour la stabilisation de rive du citoyen. <p>16 avril 2019 : conversation téléphonique avec Mena Merouane, de la compagnie Englobe.</p> <ul style="list-style-type: none"> Il m'appelle suite à ma conversation avec Madame Charlebois. Il me dit qu'il ne comprend pas que nous voulions qu'il enlève les traces de machinerie dans le milieu humide. Il m'explique que le milieu humide a été délimité pendant les travaux et respecté. J'argumente et il finit par me dire qu'ils se sont fiés à une cartographie de milieu humide que la ville détenait et non celle de BC2 (vrai délimitation). Il y a eu simplement confusion de carte. Je l'informe que le remblai effectué dans le milieu humide doit être retiré. Je lui demande de me confirmer la date de réalisation des travaux.

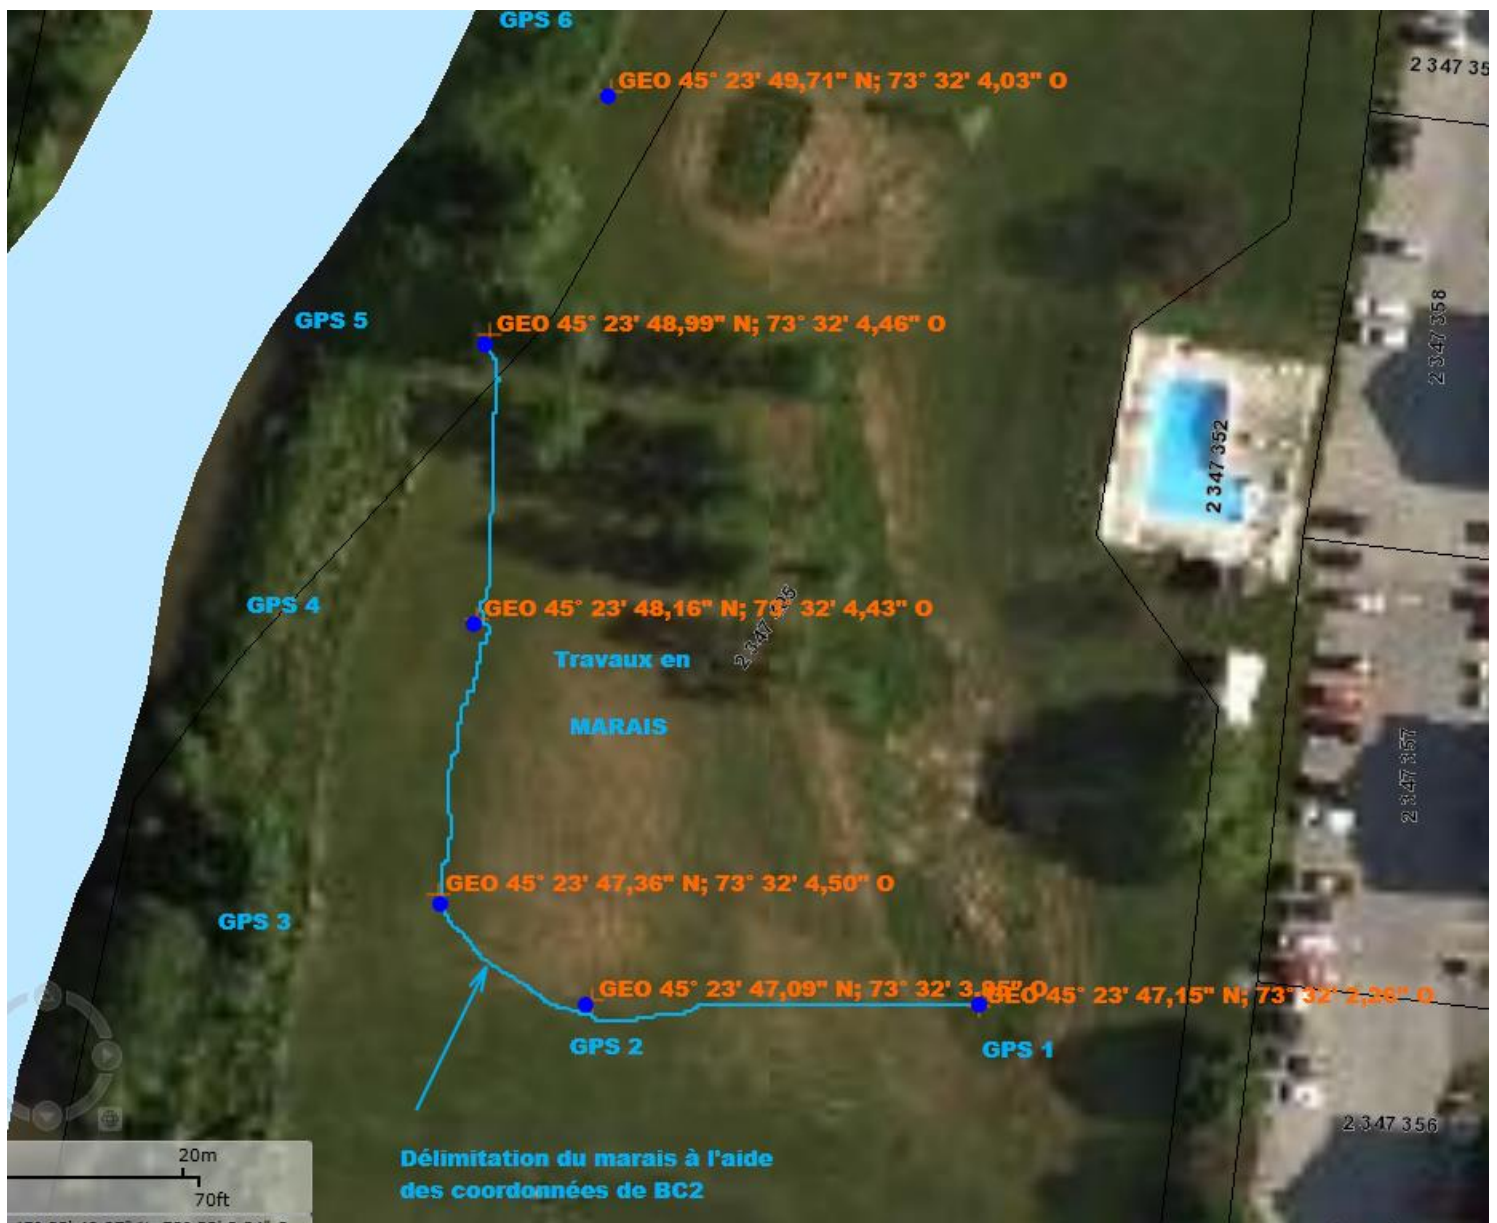
- Avant les travaux de stabilisation de la rive, la compagnie Englobe lui a remis une cartographie du milieu humide présent sur le terrain. Il a délimité le milieu humide sur le terrain à l'aide de piquets orange. Aucun travail ni passage de machinerie n'ont été fait dans la zone humide délimitée pendant toute la durée des travaux de stabilisation.
- Après mon inspection et mon intervention auprès de la ville, Englobe (Monsieur Menaa) s'est rendu compte qu'il n'a pas fourni la bonne carte au sous-traitant (LA Hébert).
- Monsieur Godbout de LA Hébert est donc retourné, à ma demande, localisé sur le terrain le marais répertorié par BC2.
- Monsieur Godbout me confirme la nature des travaux effectués dans le marais, soit :
 - ✓ Entreposage temporaire de terre, pierres, débris de végétaux
 - ✓ Passage de machinerie.

Orthophoto de l'atlas du MELCC : points GPS pris lors de l'inspection; délimitation du marais sur le terrain.
