De : [Accès à l'information - Montérégie](#)
A :
Objet : Demande d'accès à l'information n° 200741387 - Courriel réponse
Date : 11 janvier 2021 11:12:00
Pièces jointes : [image001.png](#)
[5. R.I. du 20060502 et du 20070202 biffé n&b.pdf](#)
[1. A.I. du 20051101 biffé.pdf](#)
[2. A.I. du 20070213 biffé.pdf](#)
[3. R.I. du 20050901 biffé n&b.pdf](#)
[4. R.I. du 20071024 biffé n&b.pdf](#)
[A- Art. 53 et 54 2020.pdf](#)
[Avis de recours.pdf](#)

Objet : Travaux de remblaiement à l'arrière du 1145 A Édouard VII, lot (p) 208-17 et 208-27
du cadastre de la paroisse de Saint-Philippe, municipalité de Saint-Philippe

Objet : Neiges poussées en bande de protection riveraine de la rivière Saint-Jacques, à l'arrière du 1145, Édouard VII, lots (p) 208-17 et 208-27 du cadastre de la paroisse de Saint-Philippe, municipalité de Saint-Philippe, MRC Roussillon

RAPPORT D'INSPECTION

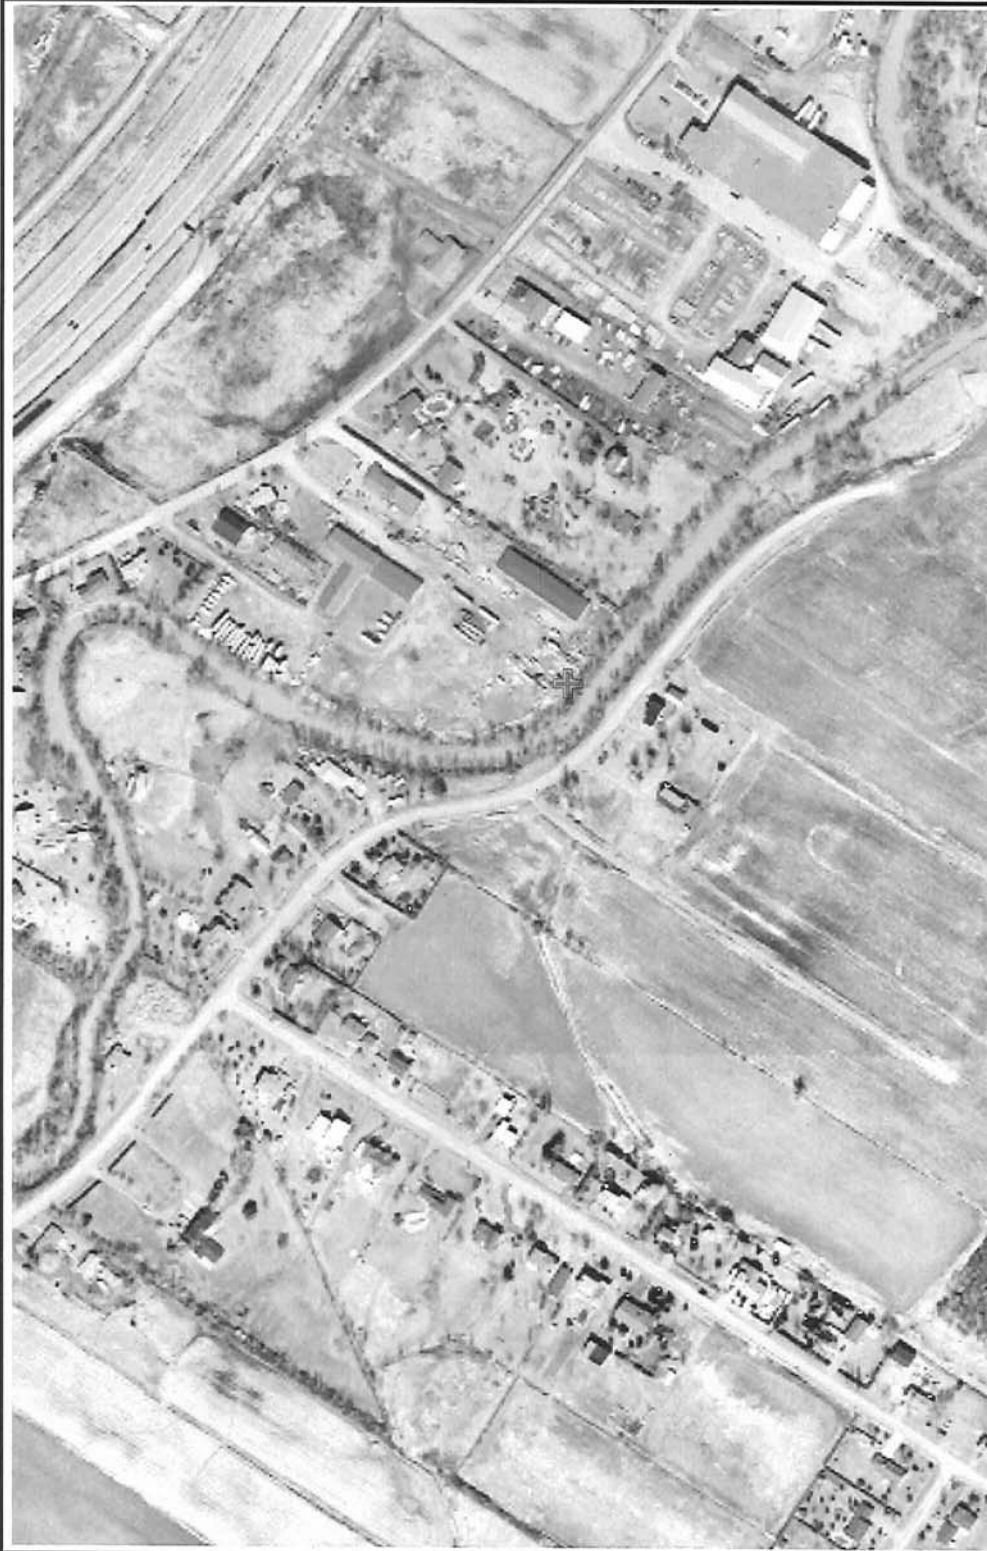
Amas de neiges poussées dans la bande de protection riveraine de la rivière Saint-Jacques

À l'arrière du 1 145, Édouard VII, municipalité de Saint-Philippe

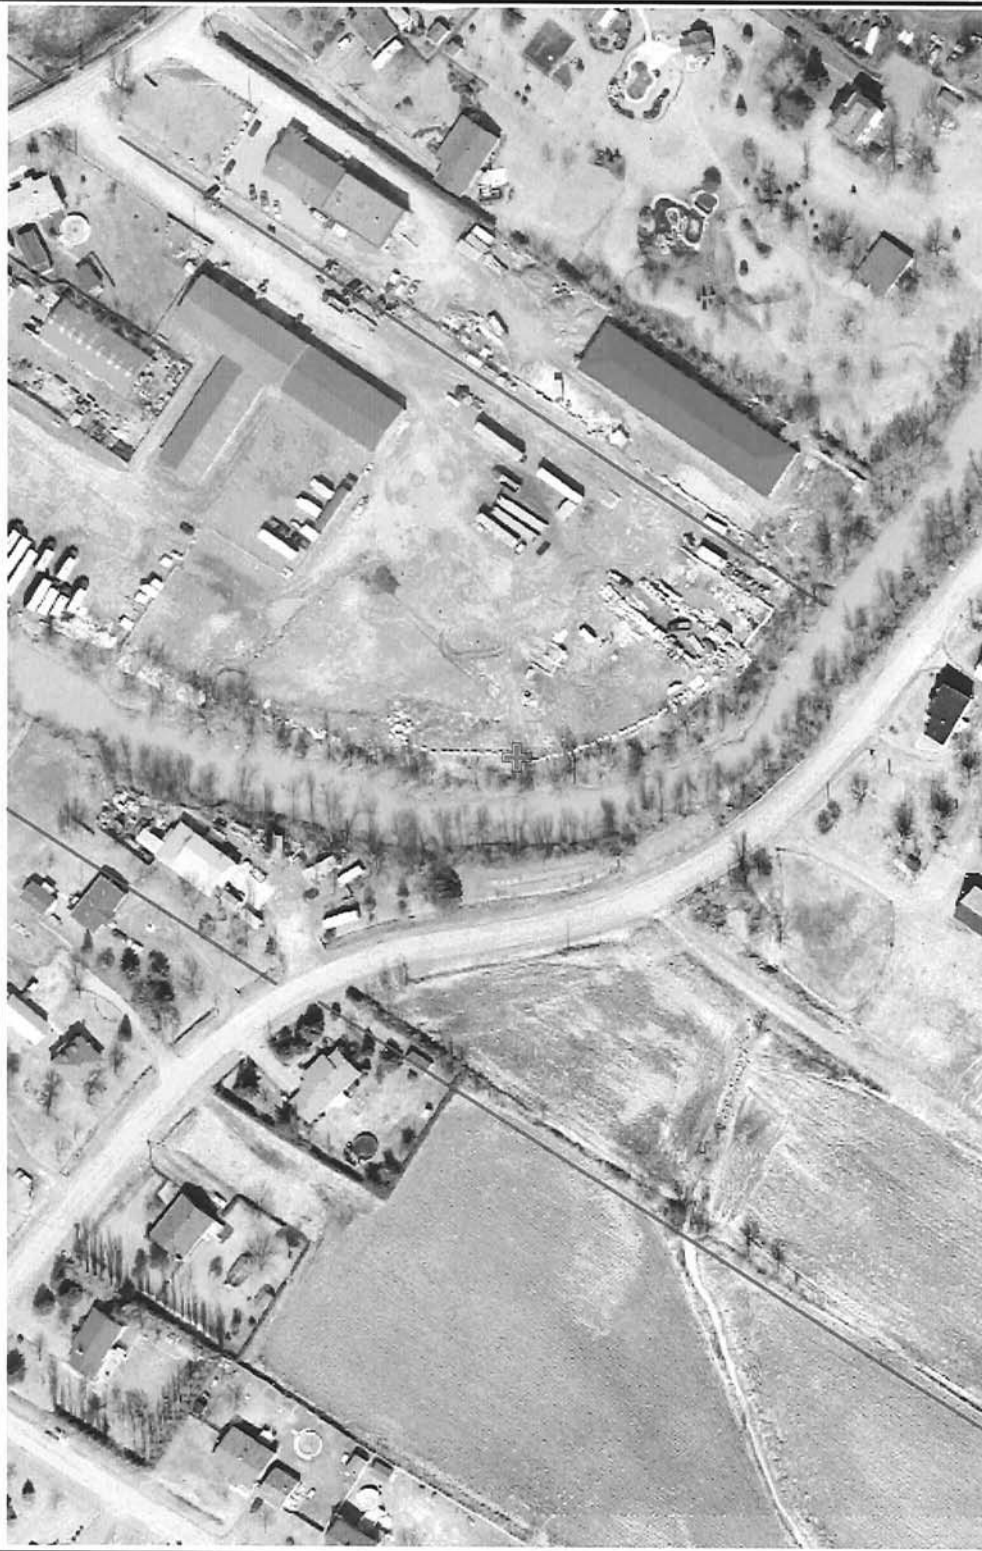
Amas de neiges poussées dans la bande de protection riveraine de la rivière Saint-Jacques

À l'arrière du 1 145, Édouard VII, municipalité de Saint-Philippe
