**Objet : Demande d'accès concernant l'adresse suivante : 2455, rue Halpern, lot : 1
163 874, Cadastre du Québec, arr. Saint-Laurent, Montréal (Québec).**

1. Rapport d'inspection, 22 janvier 2020, 13 pages ;
2. Avis de non-conformité, 19 février 2020, 3pages.

1.2 Intervention	
N° d'intervention : 301436615	Type d'intervention : Inspection
N° de gestion doc. : 7610-06-01-06437-01	N° de document : 401890927
But de l'intervention : I-PL / Montréal / Groupe Altech Vérifier le bien-fondé de la plainte du 18 décembre 2019 : L'entreprise de placage Grupe Altech opère des nouvelles lignes de placage sans autorisation. Elle effectue le traitement de MDR reçues de l'entreprise Légo centre de finition (lieu SAGO : 13449293). Des MDR seraient également entreposées sur le site depuis 2014. L'entreprise ne gère pas ses MDR dans des sites autorisés et les rejeterait dans l'égout municipal.

Annexe photographique.
Prises de vue du 22 janvier 2020.

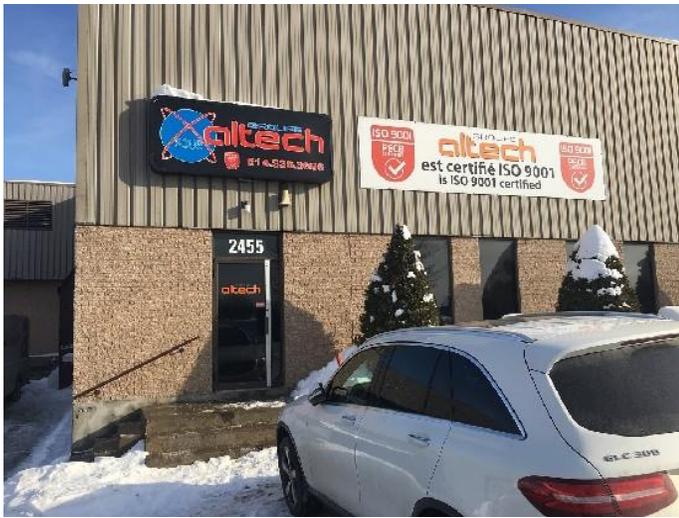
IMG_2028.jpg

Photo 1 : Façade du bâtiment abritant les locaux de Altech (Enseigne visible au-dessus de la porte d'entrée).

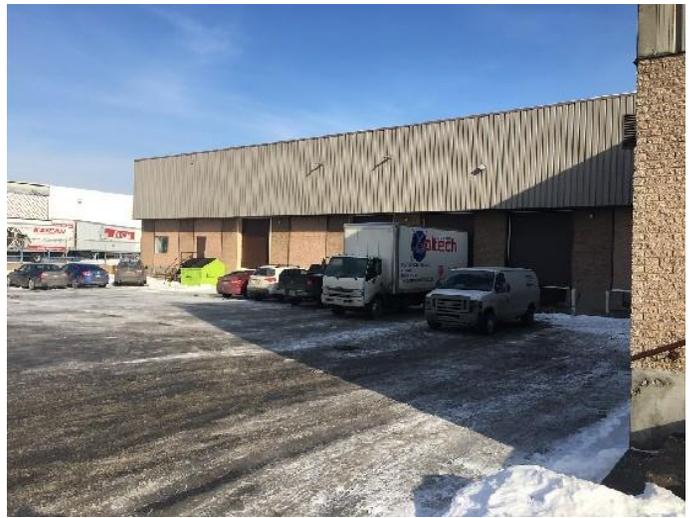
IMG_2029.jpg

Photo 2 : Zone de chargement (livraison) et déchargement sur le côté ouest du bâtiment.

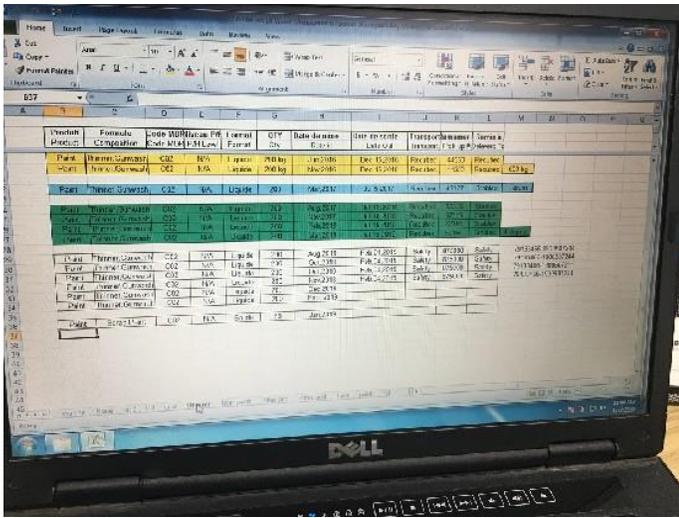
IMG_2041.jpg

- **Acide chlorhydrique (liquide)** : Dernière disposition le 1er novembre 2012. Il n'y en plus sur le site selon le superviseur. Voir Photo 8 ;
 - **Diluant pour nettoyage de pistolet à peinture (liquide)** : la dernière disposition a eu lieu le 4 février 2019. Et il s'agissait de 200 litres. Selon le superviseur, les activités de peintures ont été complètement stoppées. Les cabines ont même été démantelées. Voir Photo 9 ;

Photo 9 : Registre de suivi des MDR (Tableur Excel) - Onglet pour diluant pour nettoyage de pistolet à peinture

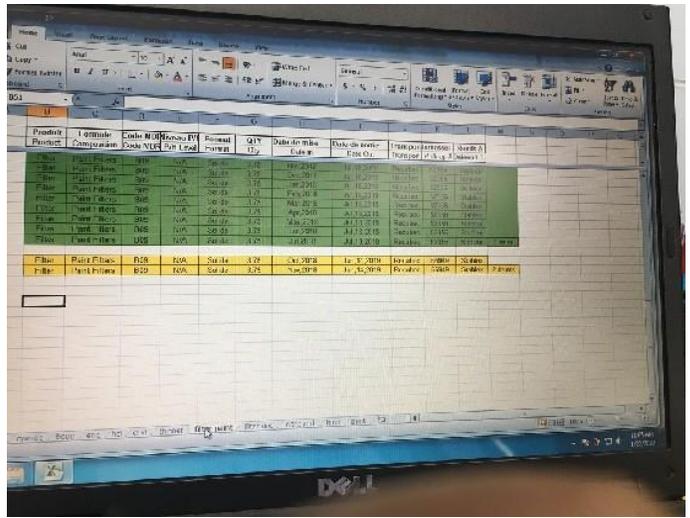
IMG_2042.jpg

- **Filtres à peinture (solide)** : deux (20 barils ont été disposés le 14 juin 2019. Voir Photo 10 ;
 - **Filtres à Zinc (solide)** : Un (1) baril entreposé depuis août 2018. Il n'y a pas eu de disposition ni en 2018, ni en 2019. Voir Photo 11 ;

Photo 10 : Registre de suivi des MDR (Tableur Excel) - Onglet pour les filtres à peinture.

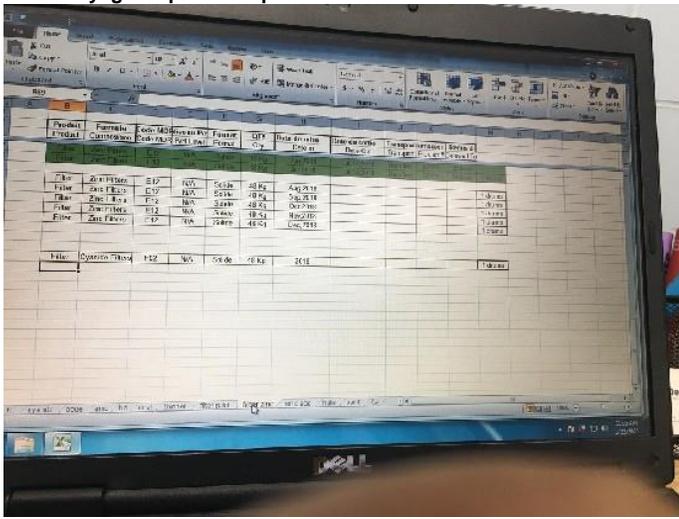
IMG_2043.jpg

Photo 11 : Registre de suivi des MDR (Tableur Excel) - Onglet pour les filtres à Zinc..

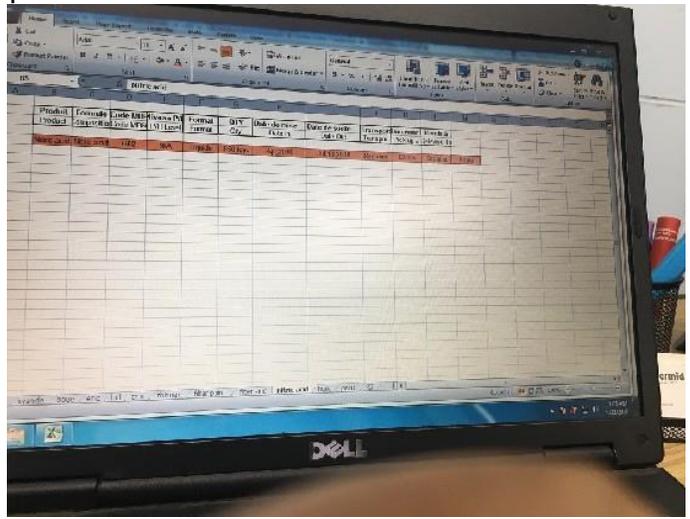
IMG_2044.jpg

- **Acide nitrique (liquide)** : le 18 juillet 2018, disposition de 850kg, Voir Photo 12 ;
 - **Huile usée (liquide)** : Disposition de 200 litres en février 2019. Voir Photo 13 ;

Photo 12 : Registre de suivi des MDR (Tableur Excel) - Onglet pour l'acide nitrique.

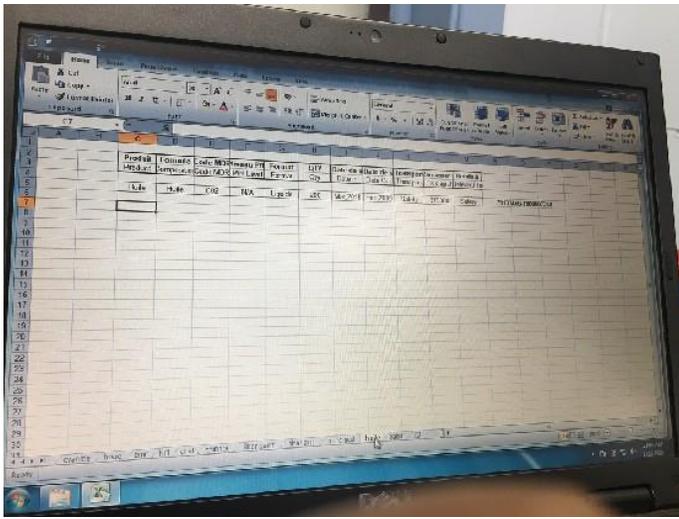
IMG_2045.jpg

Photo 13 : Registre de suivi des MDR (Tableur Excel) - Onglet pour l'huile usée.

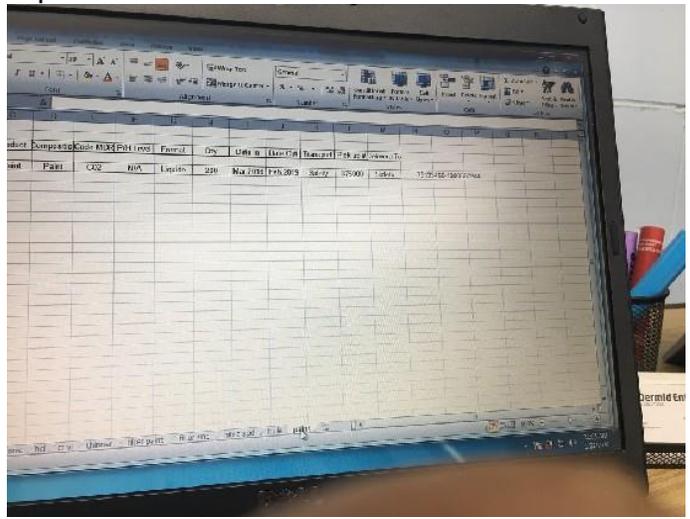
IMG_2046.jpg

- **Peinture (liquide)** : disposition de 200 litres en février 2019. Voir Photo 14 ;
- Pour la disposition de toutes les MDR, le transport est effectué par Recubec qui les envoie toutes chez Stablex à Blainville ;

Photo 14 : Registre de suivi des MDR (Tableur Excel) - Onglet pour la peinture.

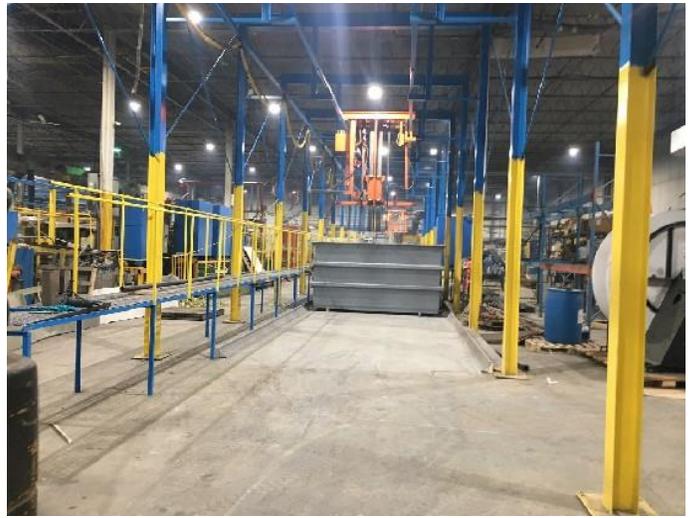
IMG_2048.jpg

- Des travaux sont en cours pour l'ajout de nouvelles lignes de placage. Le directeur m'indique que des employés de la ville de Montréal passent régulièrement pour un suivi des travaux. Ils demandent de faire des modifications si cela est nécessaire et celles-ci sont faites au fur et à mesure. **Voir Photos 16 à 19 ;**
- Le directeur m'indique l'une des nouvelles lignes supplémentaires installées après l'obtention de l'autorisation du 31 octobre 2014. Il s'agit de la ligne 700 Tin-- Irridite. Cette ligne était effectivement en opération lors de l'intervention. Quand je le lui demande, il me dit qu'il ne sait pas la date de mise en opération de cette ligne car cela s'est fait avant son entrée en fonction à Altech. **Voir Photos 20 à 23 ;**
- Au niveau de la zone d'entreposage de MDR, j'observe que les MDR sont mis dans des barils ouverts. Il s'agit de boues raclées

Photo 16 : Emplacement des futures lignes de placage.

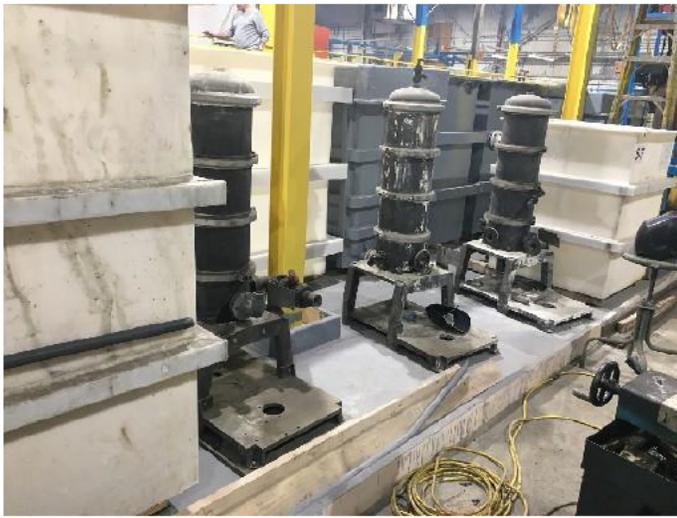
IMG_2049.jpg

Photo 17 : Pompes prévues pour les nouvelles lignes.

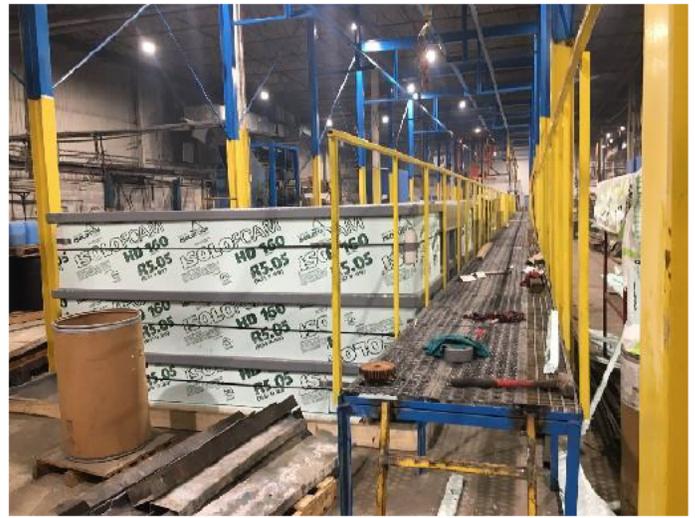
IMG_2050.jpg

Photo 18 : Installation des bassins de placage pour l'une des nouvelles lignes.

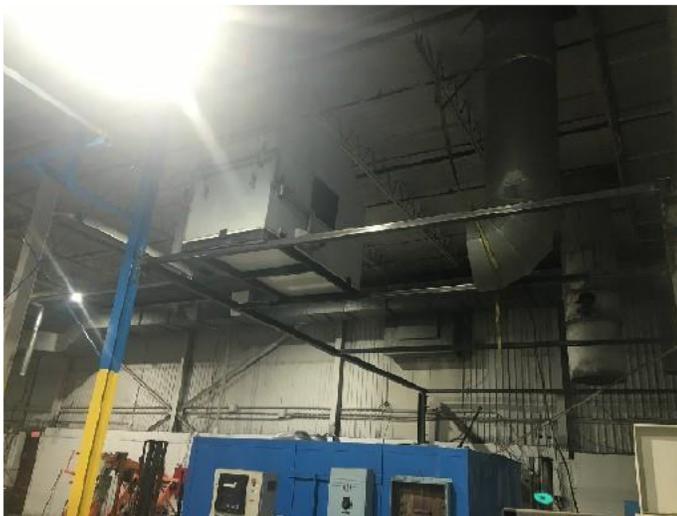
IMG_2070.jpg

Photo 19 : Dépoussiéreur et autres équipements de contrôle destinés aux nouvelles lignes en cours d'installation.
