Objet : Demande d'accès aux documents concernant la propriété située au 410-414, rue  
du Baron-Louis-Empan, Sainte-Marguerite-du-Lac-Masson, lot 6 364 665 et 6 364  
666

**1. Identification**

N° intervention : 300807019	Type d'intervention : Inspection
N° gestion documentaire : 7430-15-01-02916-00	N° du rapport d'inspection : 401034039
N° demande : 200204360	Type de demande : Projet / programme
But de l'inspection : Vérifier si des travaux ont été réalisés dans la bande de protection riveraine ou dans le littoral du lac Masson.

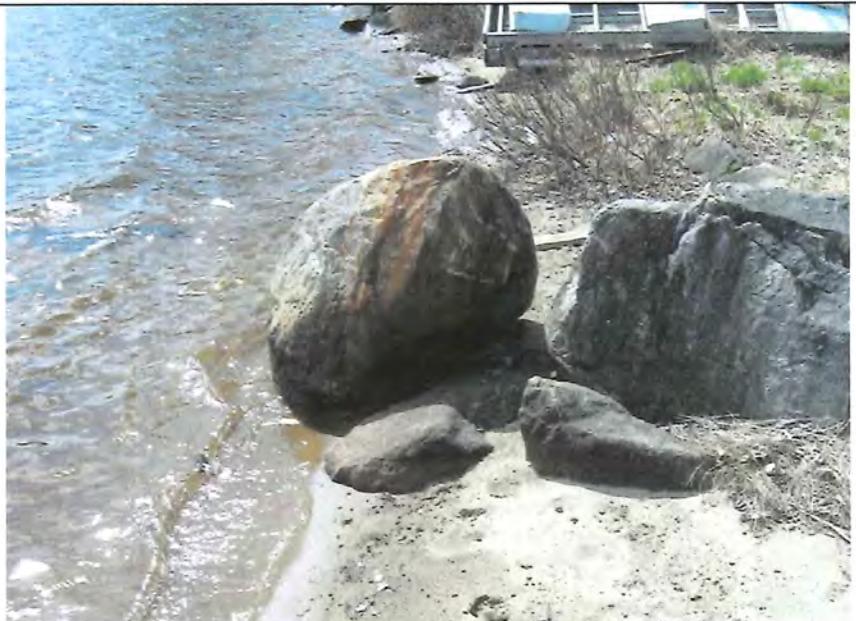
IMG\_3794 (Medium).jpg

LHE déterminée à l'aide des marques  
visibles sur les roches, de la présence de  
Myrica gale et des traces d'érosion sur le  
sol
