Objet : Demande d'accès aux documents concernant le rapport d'inspection portant le numéro 401962342, dossier 7430-15-01-03040-03 (Pouvoirie Baroux à La Conception)

1.2 Intervention	
N° d'intervention : 301463743	Type d'intervention : Inspection
N° de gestion doc. : 7430-15-01-03040-03	N° de document : 401962342
But de l'intervention : Vérifier le bien-fondé de la plainte concernant la coupe d'arbres et l'installation d'enseignes en rive, l'entreposage (remblai) de matières résiduelles à la pourvoirie Baroux à La Conception.

2 Lieu concerné par l'intervention ↓↑ - +	
1	Nom du lieu : Littoral lac Barrière (Pourvoirie Baroux inc.)
	Nom usuel du lieu :
	N° du lieu : X2148888 Type de lieu : milieu hydrique
	Localisation du lieu : Ancien cadastre : Lots 7-10 à 12 et 39, rang 4, cadastre du canton de Clyde à La Conception ET Lots 37, rangs 5 et 6 Nord du cadastre du canton d'Amherst à Amherst
	Coordonnées géographiques du lieu (GÉO NAD 83 degrés décimaux) : 46,088638888900:-74,752166666700

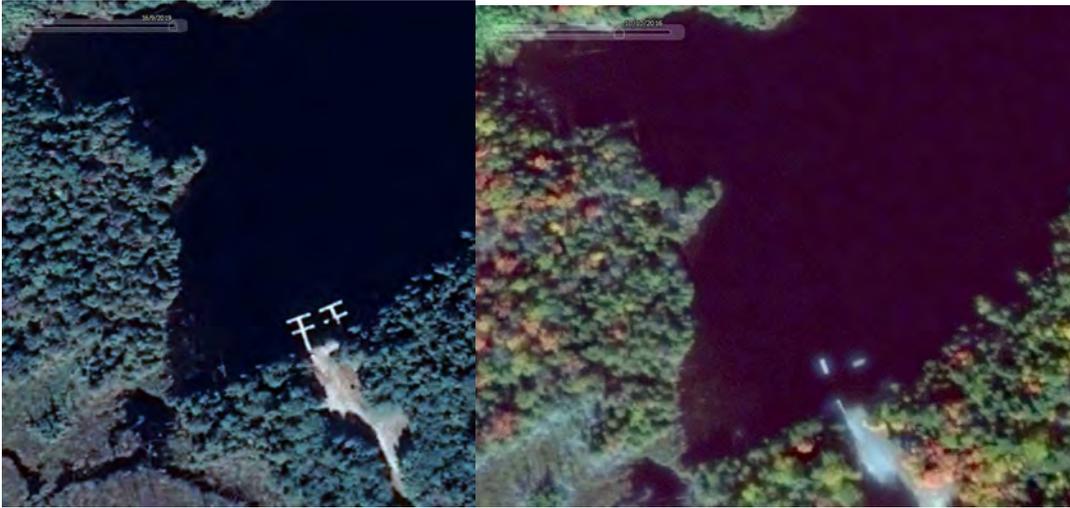
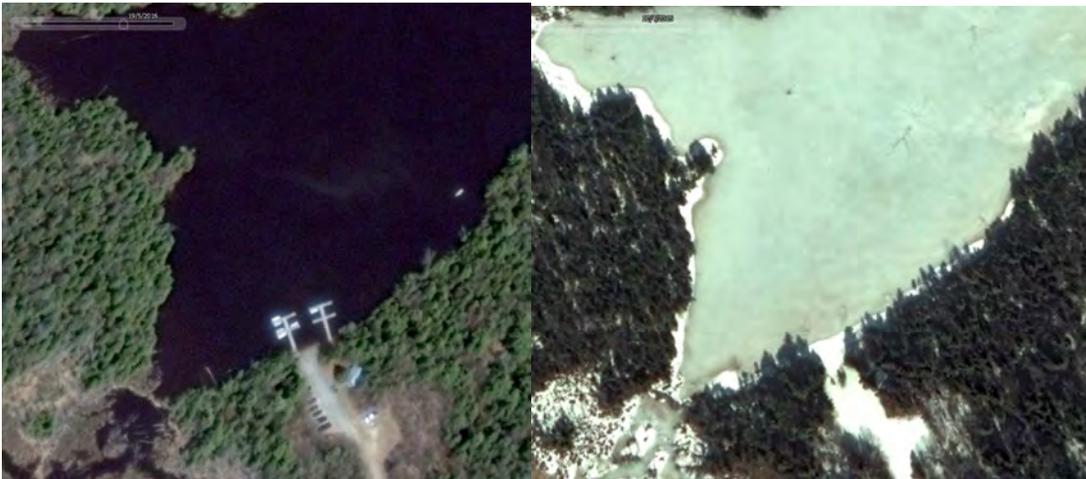
Rampe de mise à l'eau du lac Deline

Via Google Earth, je constate que les quais de la rampe de mise à l'eau du lac Deline sont non visibles sur le lac en date du 12 avril 2015 et du 10 octobre 2016 alors qu'ils sont installés, tel qu'observé à l'inspection, en date du 19 mai 2016 et 16 septembre 2019. De plus, selon la couche Orthos multizones 20cm 2018 WMS du MERN disponible dans l'atlas, je constate la présence des quais à la rampe de mise à l'eau du lac Deline à l'été 2018. Le 26 octobre 2020, je contacte le gérant de la pourvoirie par téléphone. Ce dernier mentionne que les quais ont toujours été détachés à l'automne mais n'ont jamais été sortis de l'eau. Il confirme qu'il se peut qu'ils soient inondés au printemps. C'est ce qui semble être le cas sur la photo du 10 octobre 2016. En ce qui concerne la recharge de gravier, le gérant m'explique qu'il a ajouté du gravier à proximité du refuge. Il m'informe également qu'il a eu vent par ses employés que des clients ont circulé avec un véhicule sans 4 x 4 dans ce secteur et ont rencontré quelques difficultés. Il se peut donc que le gravier observé ne provienne pas d'une intervention de recharge mais plutôt du résultat d'actions de clients.

16 septembre 2019 (quais présents) et 10 octobre 2016 (quais partiellement inondés)

19 mai 2016 (quais présents) et 12 avril 2015 (quais non visibles)

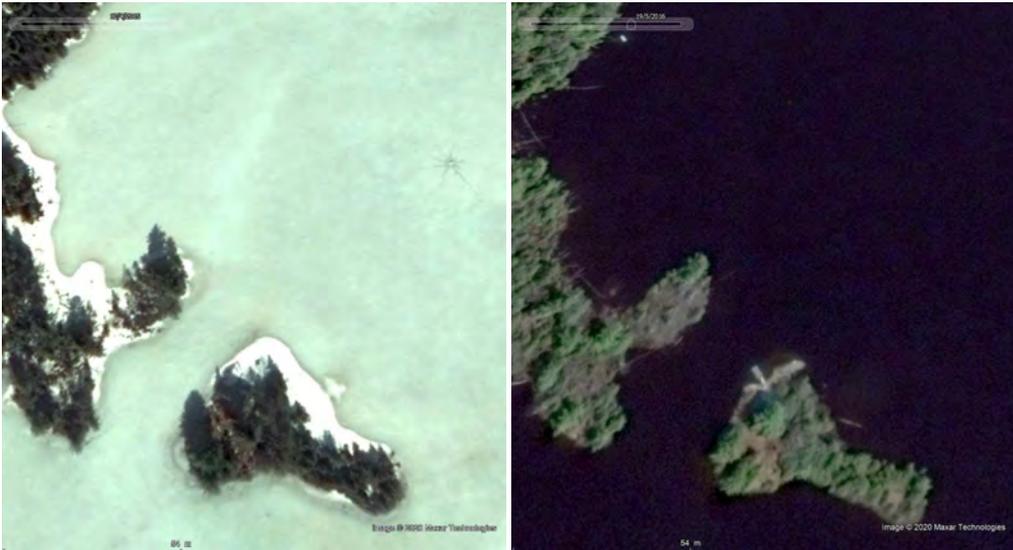
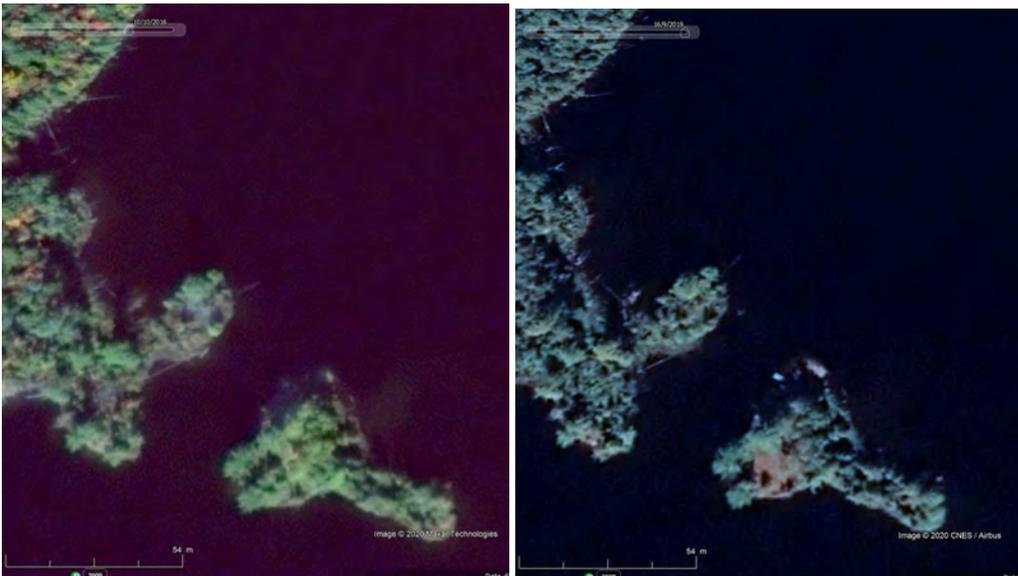
Chalet #4 Lac Deline

Via Google Earth, je constate que le quai du chalet #4 au lac Deline est recouvert de neige en date du 12 avril 2015. Il est non visible le 10 octobre 2016 alors qu'il est installé, tel qu'observé à l'inspection, en date du 19 mai 2016 et 16 septembre 2019. De plus, selon la couche Orthos multizones 20cm 2018 WMS du MERN disponible dans l'atlas, je constate la présence de ce quai à l'été 2018. Je ne suis pas en mesure de déterminer si les quais se font sortir de l'eau à chaque automne selon ces informations.

12 avril 2015 (quai non visible) et 19 mai 2016 (quai présent)

10 octobre 2016 (quai non visible) et 16 septembre 2019 (quai présent)

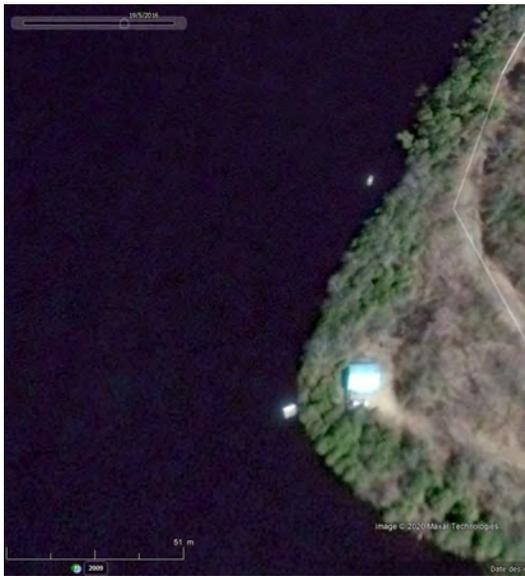
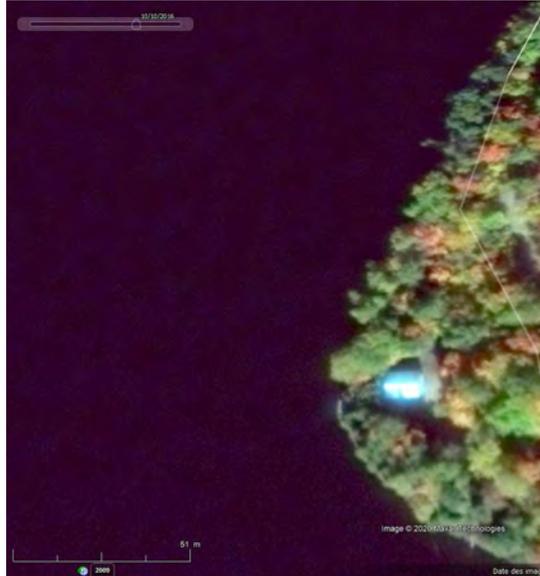
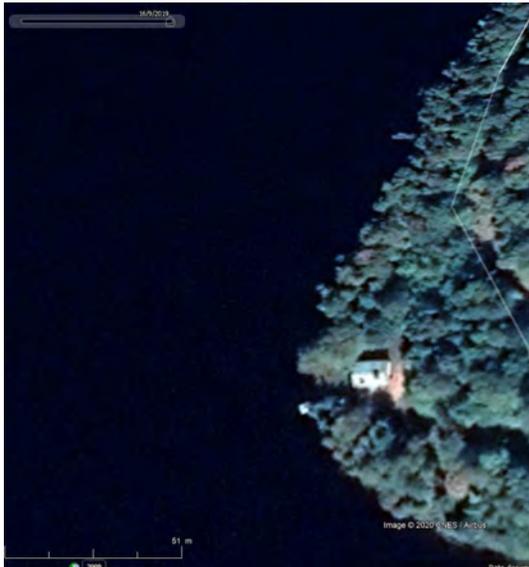
Chalet #10 au lac Deline

Via Google Earth, je constate une rive boisée en date du 19 mai 2016 alors que celle-ci est entretenue en date du 10 octobre 2016. Il y a donc eu une coupe de la végétation en rive du lac Deline entre ces deux dates. De plus, selon la couche Orthos multizones 20cm 2018 WMS du MERN disponible dans l'atlas, je constate une rive complètement boisée à l'été 2018 alors que via Google Earth, la rive est entretenue en date du 16 septembre 2019. Il y a donc eu une seconde coupe en rive entre l'été 2018 et le 16 septembre 2019. (Voir également la sous-section SITE WEB de la présente section)

19 mai 2016 (rive boisée) et 10 octobre 2016 (rive entretenue)

16 septembre 2019 (rive entretenue)

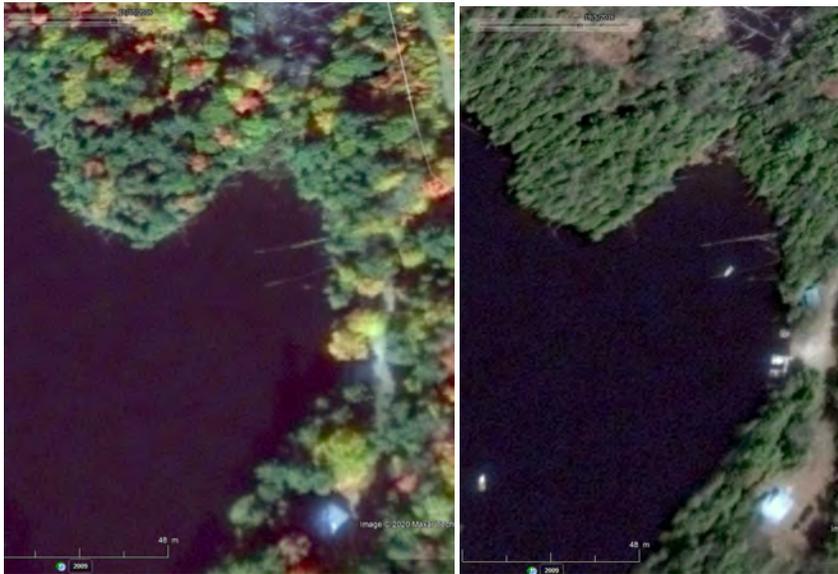
Rampe de mise à l'eau du lac Darieu

Via Google Earth, je constate que les quais de la rampe de mise à l'eau du lac Darieu sont retirés de l'eau en date du 10 octobre 2016 alors qu'ils sont installés en date du 19 mai 2016. De plus, selon la couche Orthos multizones 20cm 2018 WMS du MERN disponible dans l'atlas, je constate la présence de ce quai à l'été 2018. Suite aux échanges avec le directeur quant au maintien des quais en place durant l'hiver, je ne détiens pas de preuve prépondérante pour démontrer la sortie des quais au lac Darieu à l'automne et la réinstallation au printemps suivant.

10 octobre 2016 (quais non visibles) et 19 mai 2016 (quais installés)
