Objet : Demande d'accès à l'information concernant les rapports d'inspection 2015 et 2020
dans le dossier Balayage Blainville Inc.

RAPPORT D'INSPECTION

Centre de contrôle environnemental du Québec

1 Identification		
Date de l'intervention : 2020-09-14	Heure de début : 8 h 54	Heure de fin : 16 h 21
Intervention effectuée par : Jasmin Kroese		
Accompagné par : ↓↑ - + <input type="checkbox"/> SO		
1	Nom : Steeve Lachance	Fonction : Inspecteur, MELCC

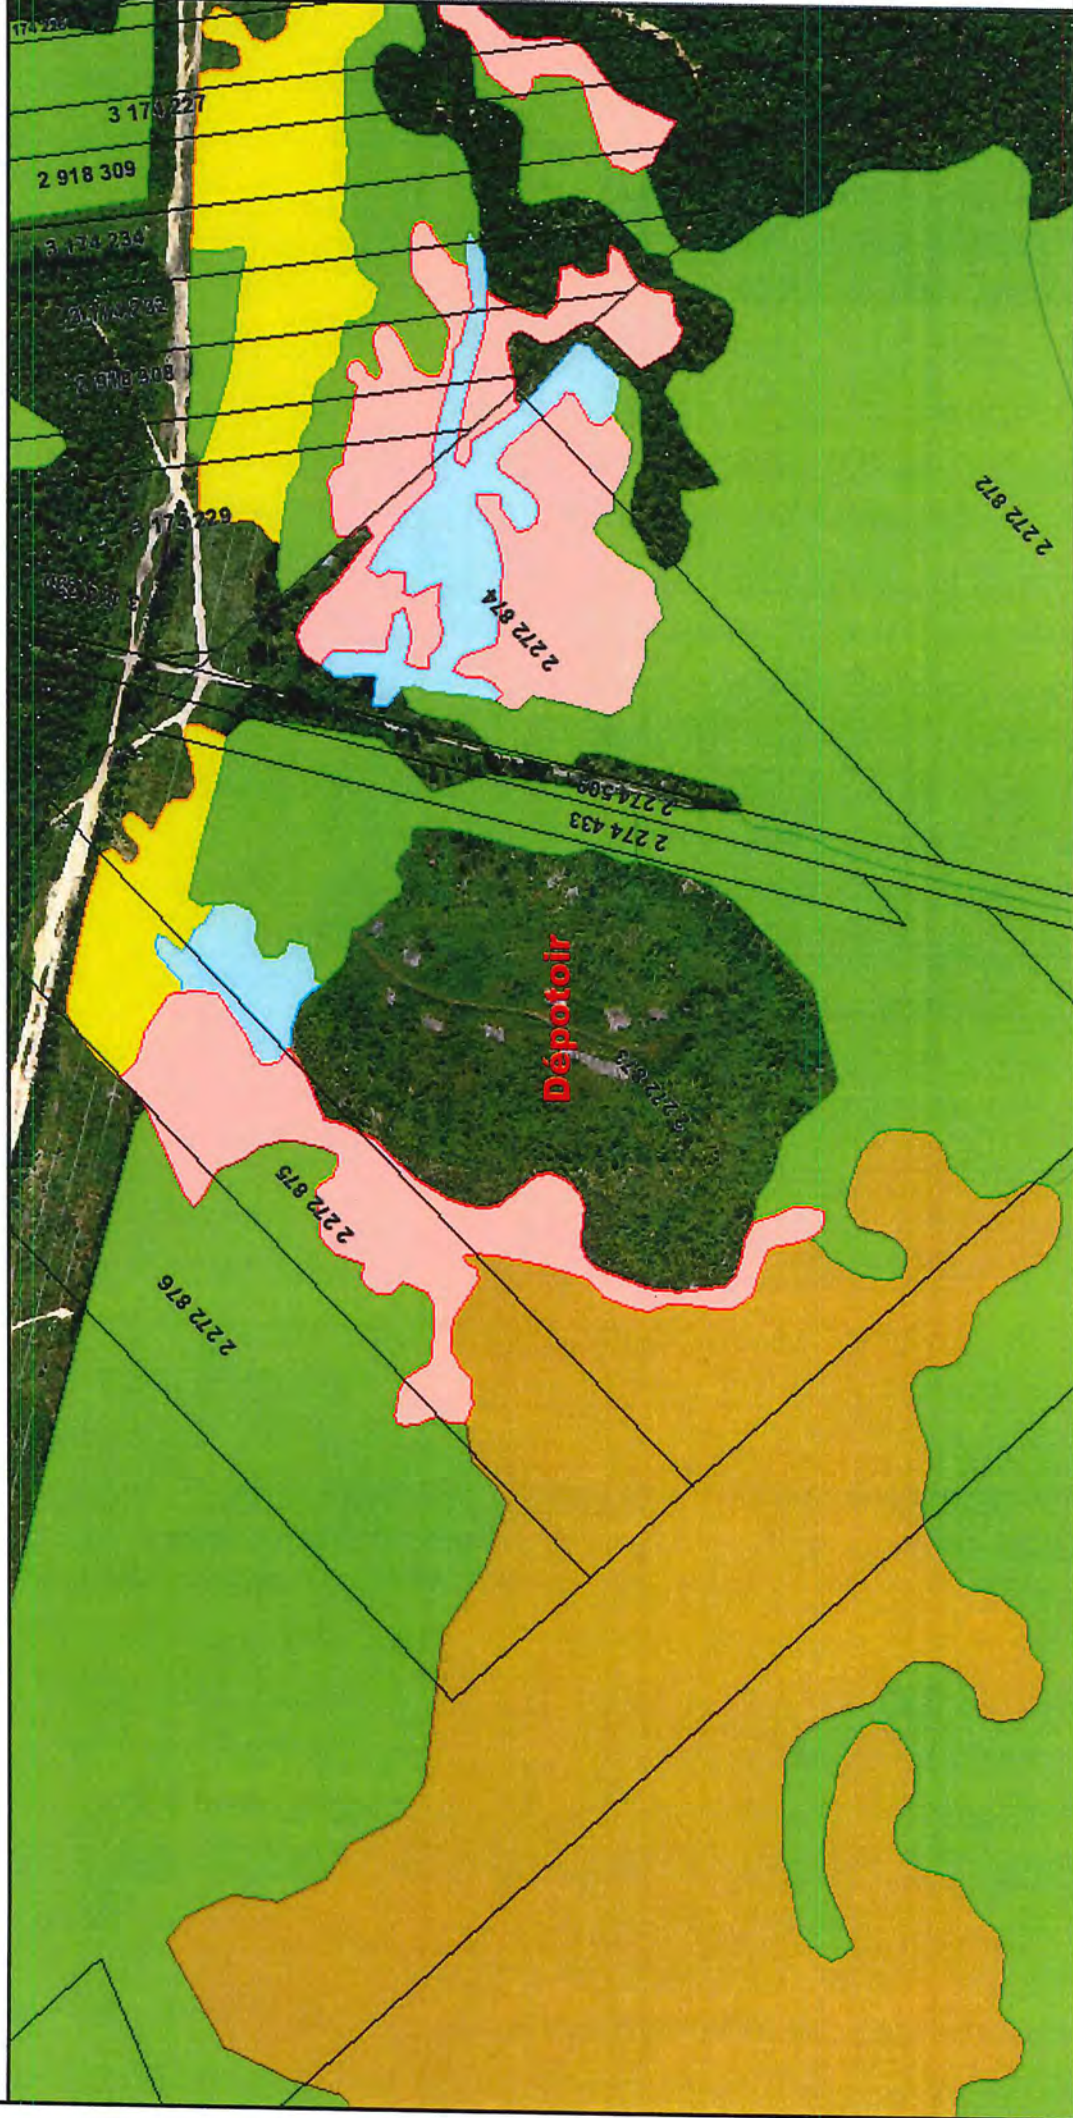
A3: Milieux humides identifiées présents autour du dépotoir

Le projet requérant un certificat d'autorisation de la ville, en octobre 2007, celle-ci, dans une lettre adressée au propriétaire, s'inquiète des répercussions des travaux de recouvrement (remblayage) sur la tourbière adjacente au site du dépotoir. Elle demande des informations supplémentaires.

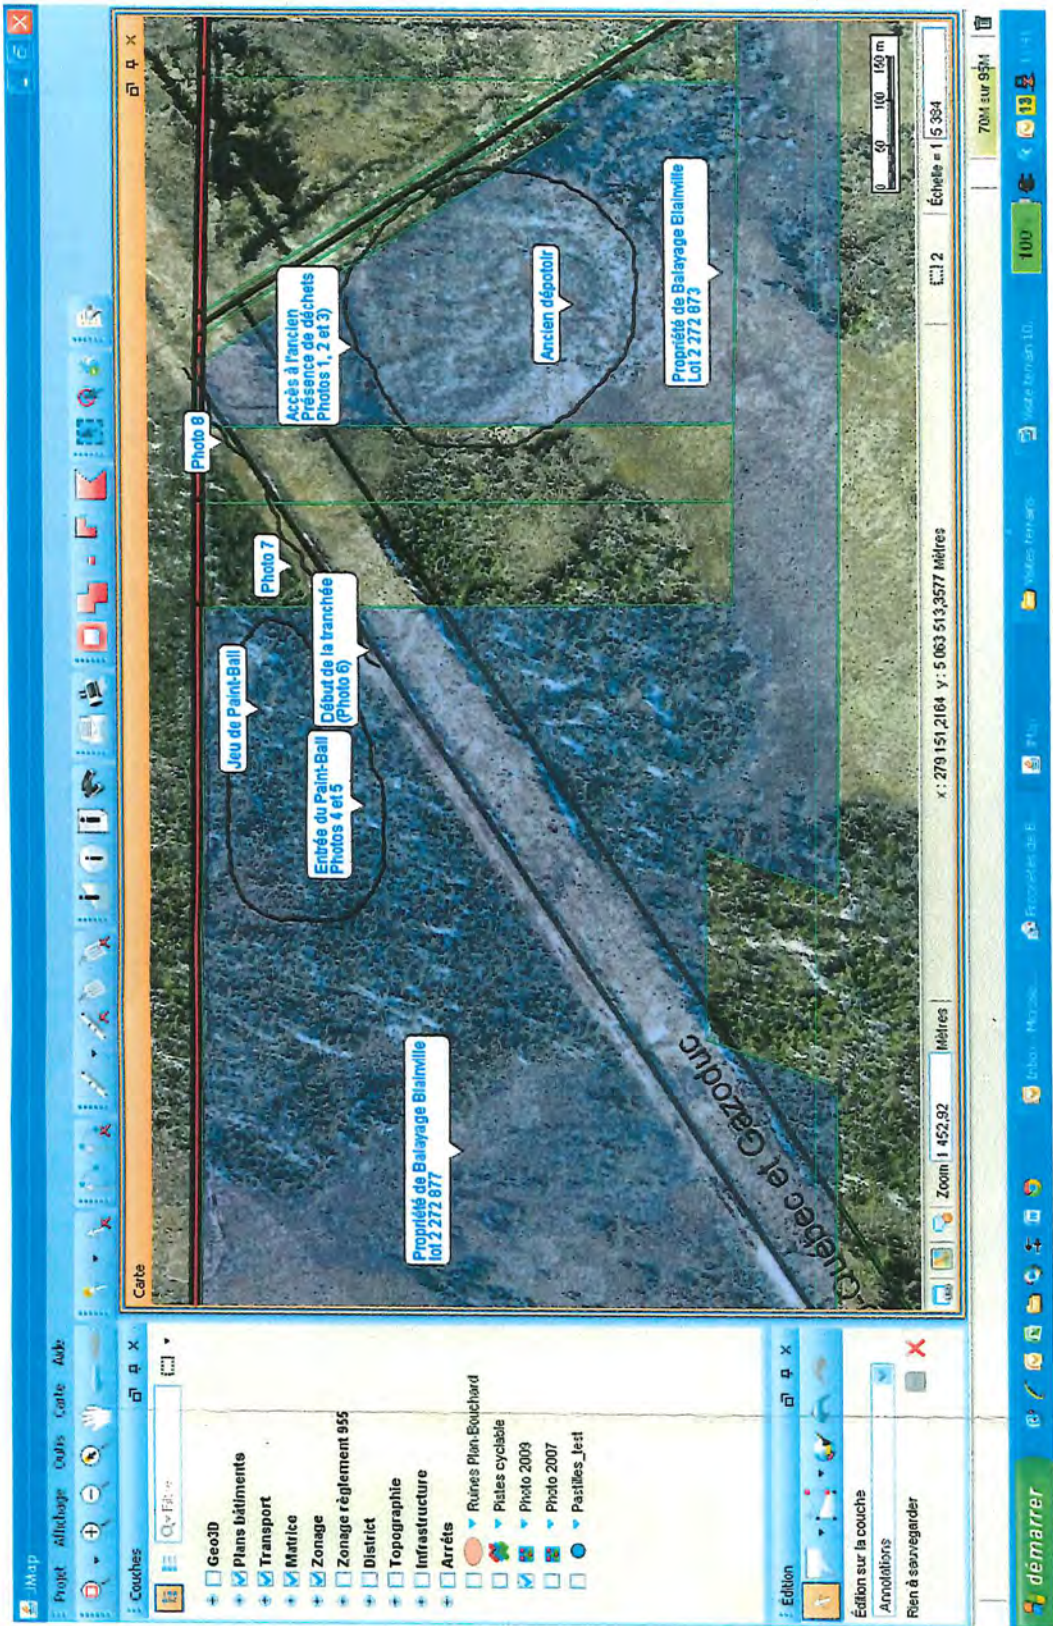
Présence d'une tranchée drainante

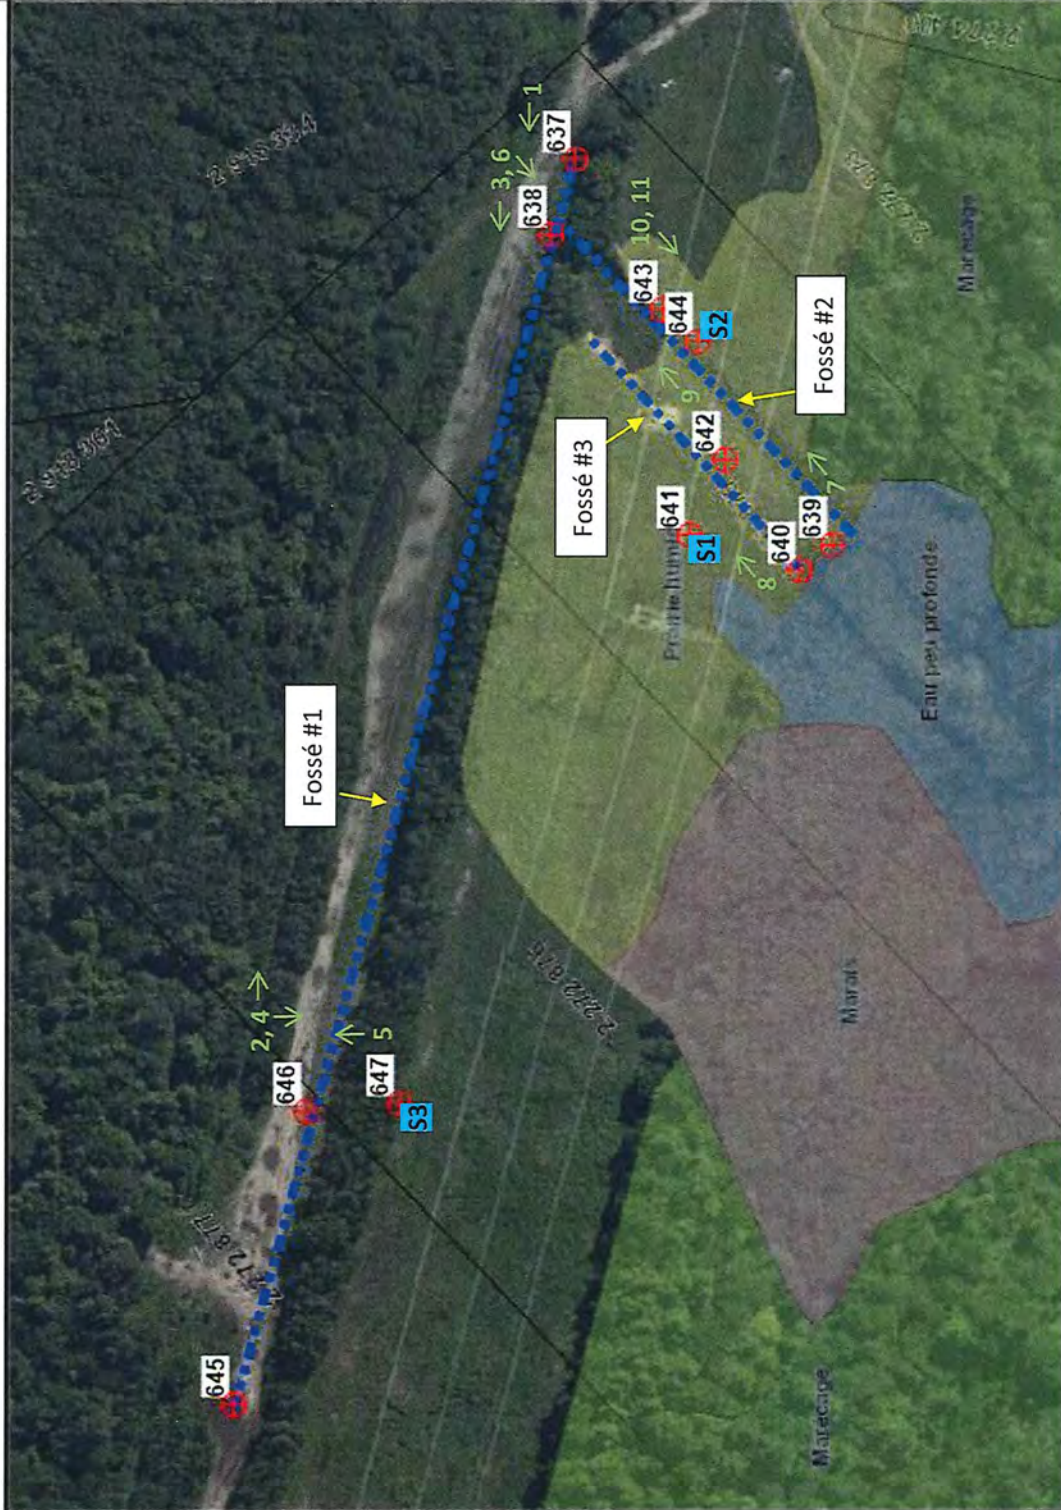
Croquis 2. Fossé # 1 sur les lots 2 272 875, 2 272 876 et 2 272 877, et fossés #2 et #3 sur le lot 2 272 875, Blainville, 2020-09-14

Je constate que les points GPS relevés pour localiser le fossé #1 sont situés sur les lots 2 272 875, 2 272 876 et 2 272 877. Selon la couche des milieux humides détaillés, il y a présence d'une prairie humide au sud du tracé du fossé #1 ; le fossé n'est pas situé dans la

prairie humide. Dû à la présence de la strate arborescente au sud du fossé #1, ce dernier n'est pas visible sur les orthophotos disponibles dans l'atlas.

Je constate que les points GPS relevés pour localiser les fossés #2 et #3 sont situés sur le lot 2 272 875. Selon la couche des milieux humides détaillés, il y a présence d'une prairie humide, lequel serait traversé par les fossés #2 et #3 (annexe 2). Selon la collection d'orthophotos disponible dans l'atlas, les fossés #2 et #3 sont présents depuis au moins 1999 (annexe 5). De plus, je ne constate aucune intervention pour modifier ou entretenir les fossés #2 et #3 sur les orthophotos de 2005, 2007, 2009, 2011, 2016 et 2018 (annexe 5). Finalement, je constate également sur les images satellitaires de Google Earth qu'il n'y a eu aucune intervention pour modifier ou entretenir les fossés #2 et #3 : images satellitaires datées du 24 octobre 2002, 4 septembre 2007, 14 mars 2010, 26 juillet 2013, 17 septembre 2013, 14 juin 2014, 29 juin 2015, 17 septembre 2015, 2 juin 2016, 4 octobre 2016, 11 octobre 2017 et 2 juin 2018 (annexe 6).

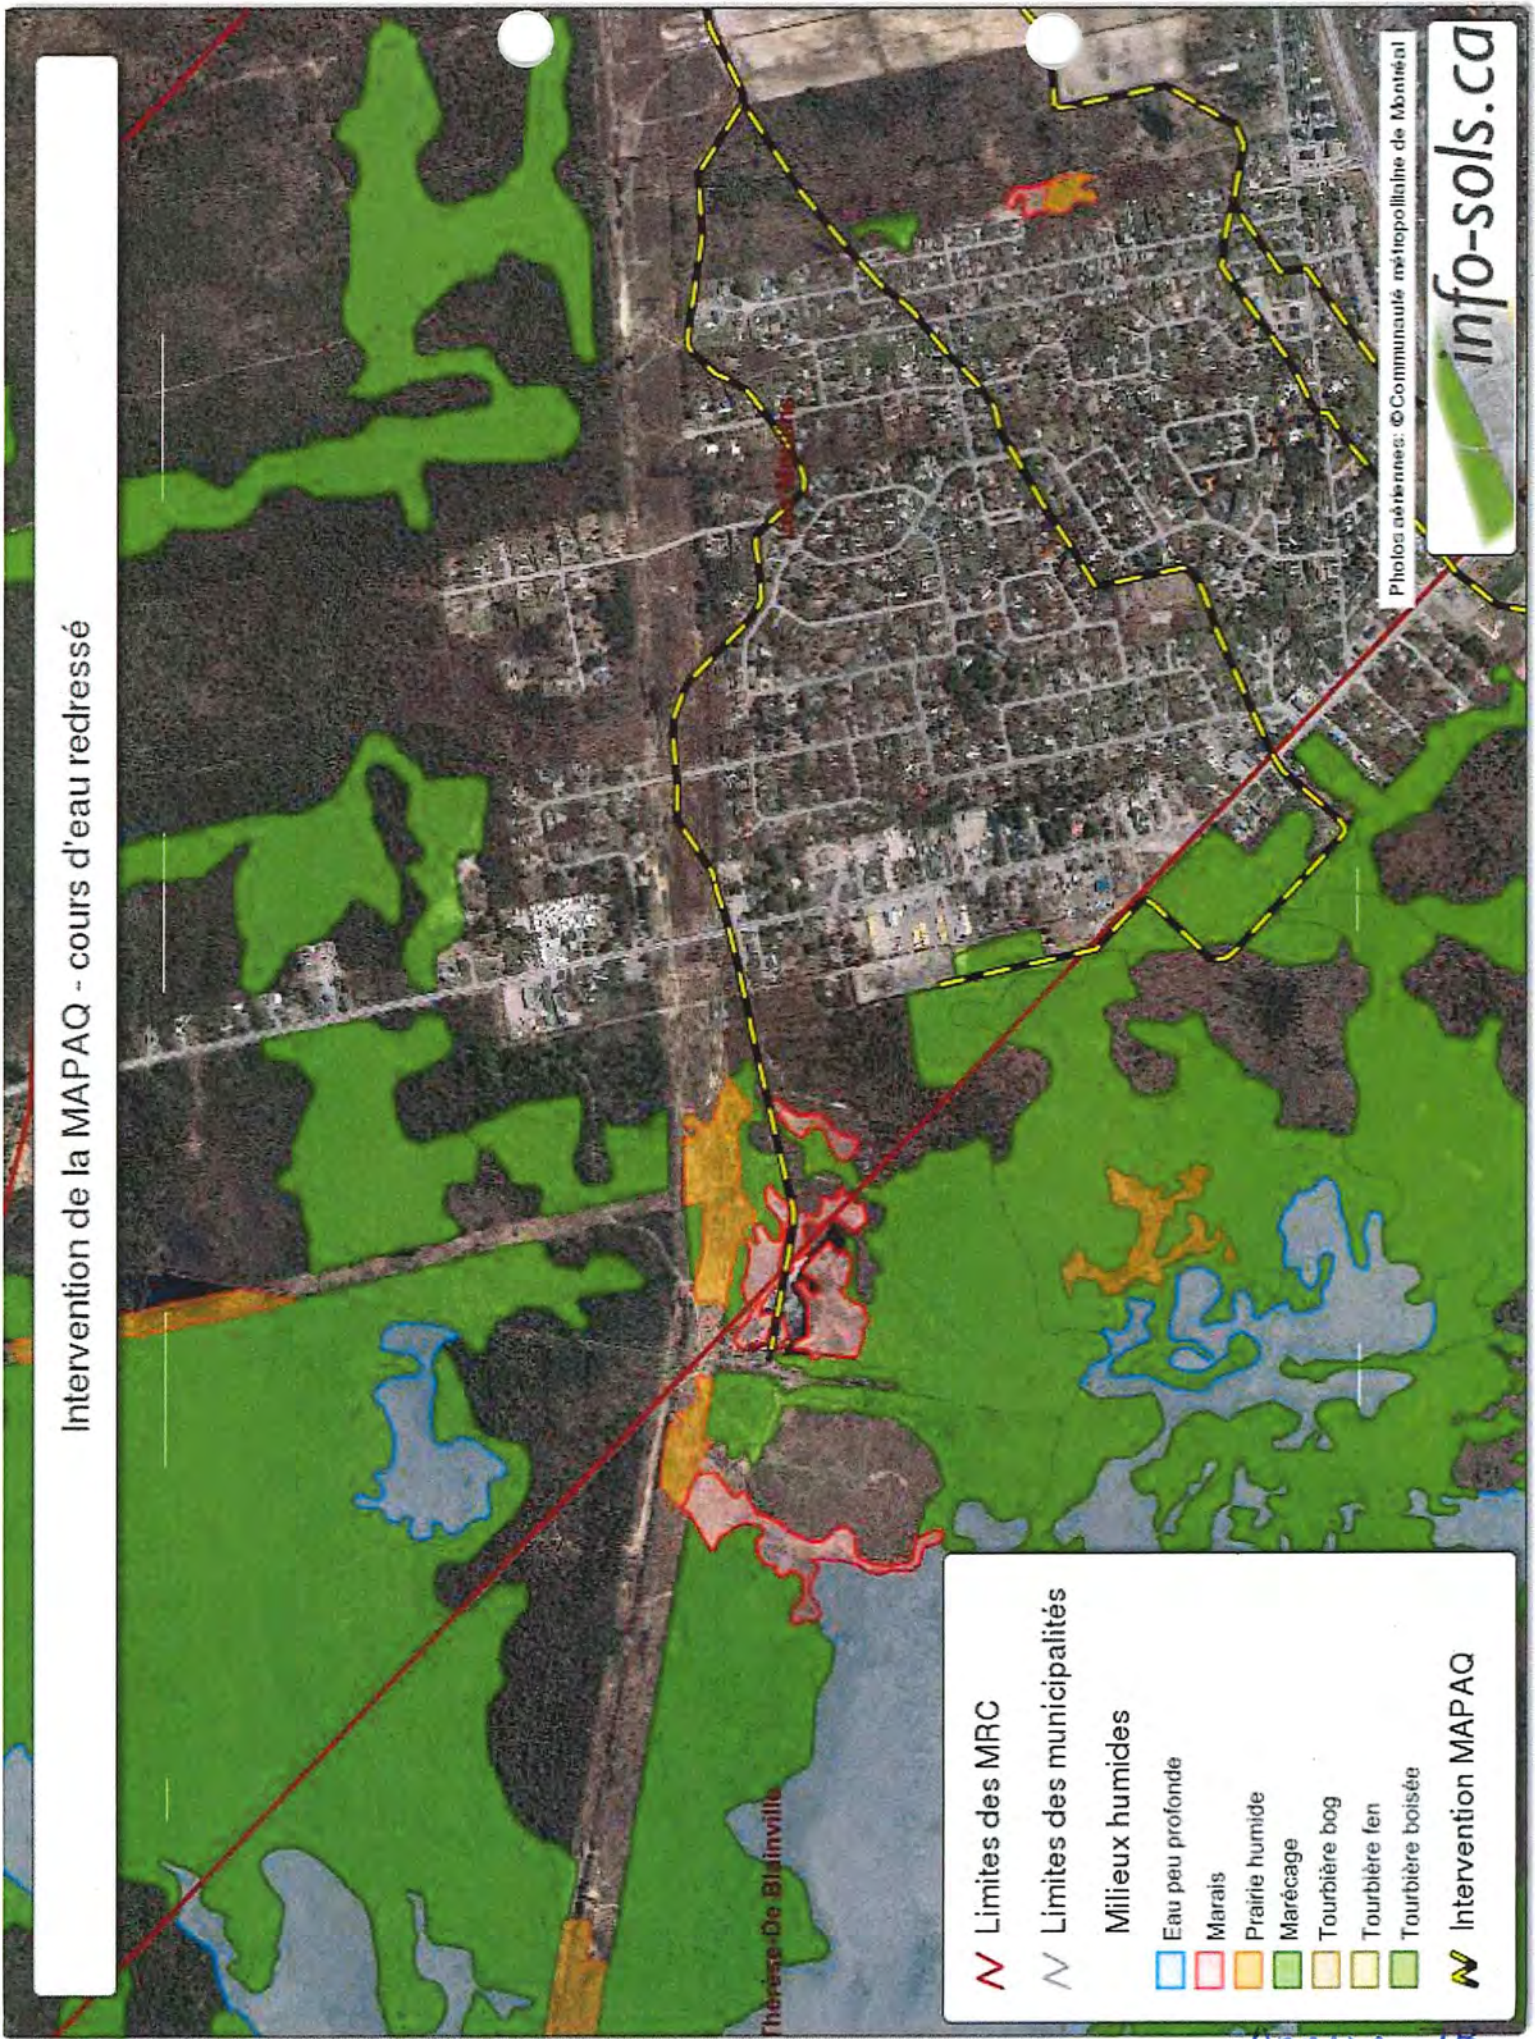
Intervention de la MAPAQ - cours d'eau redressé

Je poursuis l'inspection vers le lit d'écoulement qui aurait un lien hydrologique avec le milieu humide, selon la personne plaignante. Je constate un lit d'écoulement plus ou moins rectiligne, indiquant qu'il s'agit soit d'un cours d'eau modifié ou un fossé ; il n'y a aucun signe d'intervention récente pour modifier le tracé du lit d'écoulement. Puisqu'il n'est pas possible de statuer s'il s'agit d'un cours d'eau ou d'un fossé avec mes constats durant l'inspection, je désigne ce tracé comme « lit d'écoulement » (voir la section vérification complémentaire). Je constate que de l'eau s'écoule vers l'est en direction de la route 335 (Montée Gagnon). Je suis le tracé du lit d'écoulement vers l'ouest. Je constate la présence d'un ancien barrage de castor (barrage #1); celui n'est pas entretenu car je constate la présence de végétation qui pousse au travers le barrage, et l'eau s'écoule librement au travers du barrage (photo 12). Je poursuis toujours en suivant le tracé du lit d'écoulement en direction ouest. Je constate un second ancien barrage de castor (barrage #2); celui-ci n'est également plus entretenu car je constate la présence de végétation qui pousse au travers le barrage (photo 13). Je constate une fissure d'environ 30 cm de largeur dans le barrage, permettant à l'eau de s'écouler librement au travers le barrage; je constate de l'eau qui s'écoule via la fissure lors de l'inspection (photo 14). Cette fissure est récente car je constate une démarcation du niveau d'eau en amont du barrage où très peu de végétation herbacée croît (photos 15 et 16). Le niveau actuel de l'eau est environ 50 cm plus bas que la ligne de démarcation où la végétation herbacée plus dense croît. Je ne constate aucun signe de travaux récents à l'endroit où la fissure s'est formée dans le barrage de castor: il s'agit d'une occurrence naturelle. Cette fissure dans le barrage de castor empêche l'eau de s'accumuler dans le milieu en amont et cause la baisse du niveau de l'eau observé dans ce secteur (photo 17). Je n'ai constaté aucun manquement à la loi sur la qualité de l'environnement dans le secteur du lit d'écoulement.
