Accès à l'information - Montérégie

La présente fait suite à votre demande d'accès, reçue le 10 novembre dernier, concernant lot 2 092 164 et le 576 de la paroisse de LaPrairie de la Madeleine

Rapport photo de l'inspection du 9 juin 2020

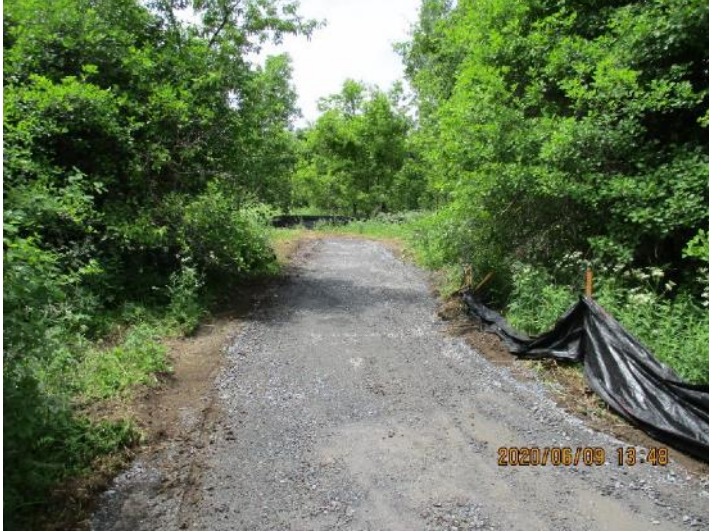
IMG_0444.JPG

Aménagement d'un sentier en poussière de roche, vue vers le nord-ouest (voir carte 2 pour la localisation de la photo).

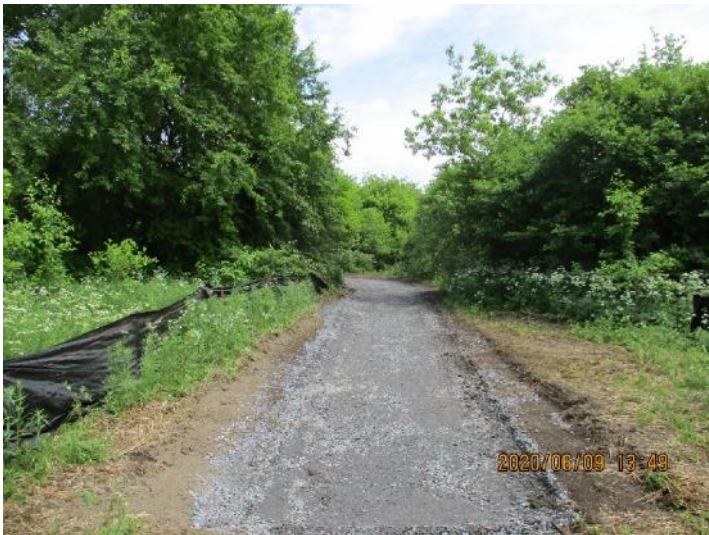
IMG_0450.JPG

Aménagement d'un sentier en poussière de roche, vue vers le sud-est (voir carte 2 pour la localisation de la photo).

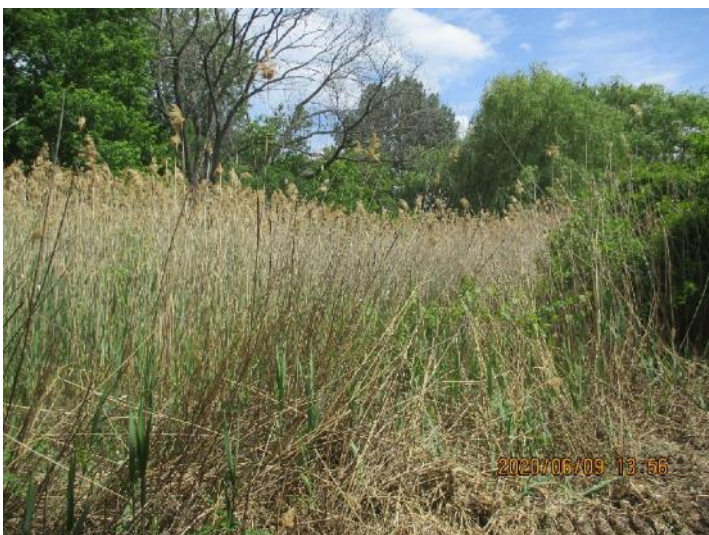
IMG_0452.JPG

Marais de *Phragmites australis* ssp. *australis* (voir carte 2 pour la localisation de la photo).

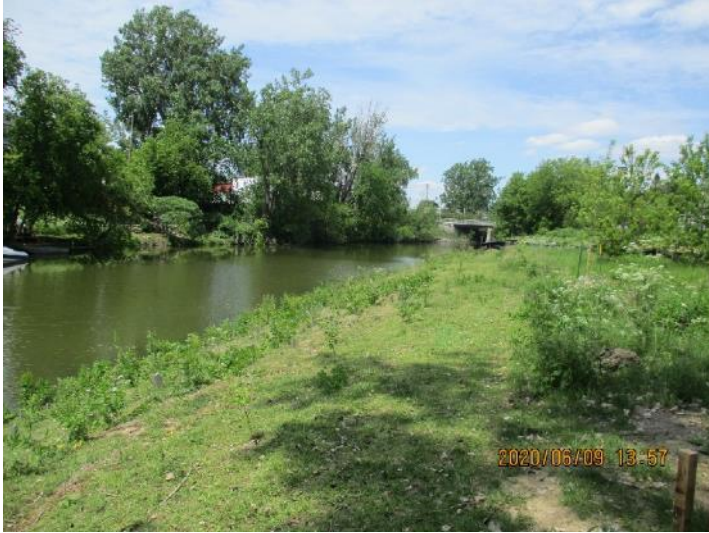
IMG_0457.JPG

Travaux de stabilisation de la rive effectués en 2019 (voir carte 2 pour la localisation de la photo).

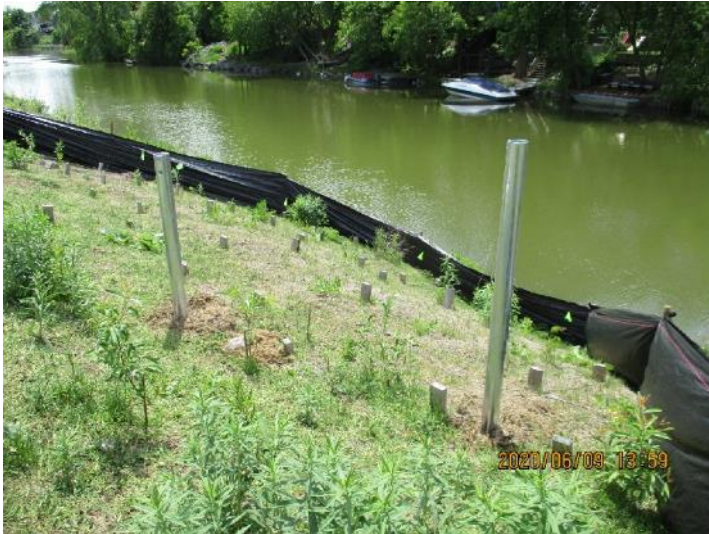
IMG_0460.JPG

Pieux vissés pour l'aménagement d'un belvédère (voir carte 2 pour la localisation de la photo).

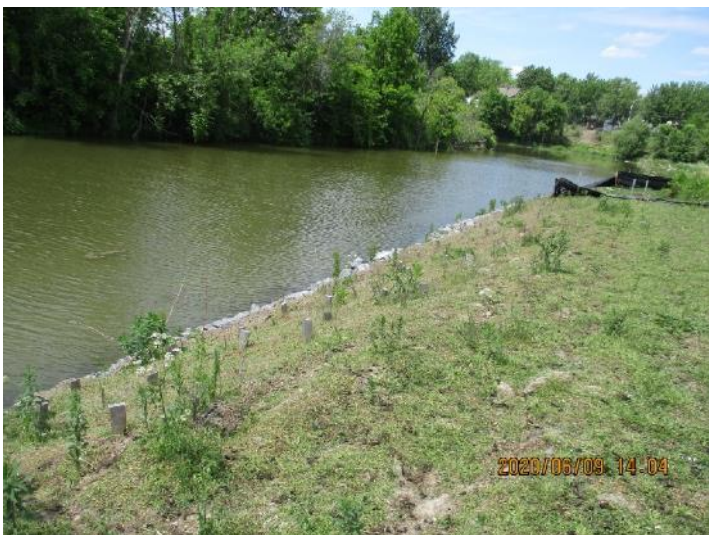
IMG_0462.JPG

Travaux de stabilisation de la rive effectués en 2019 (voir carte 2 pour la localisation de la photo).

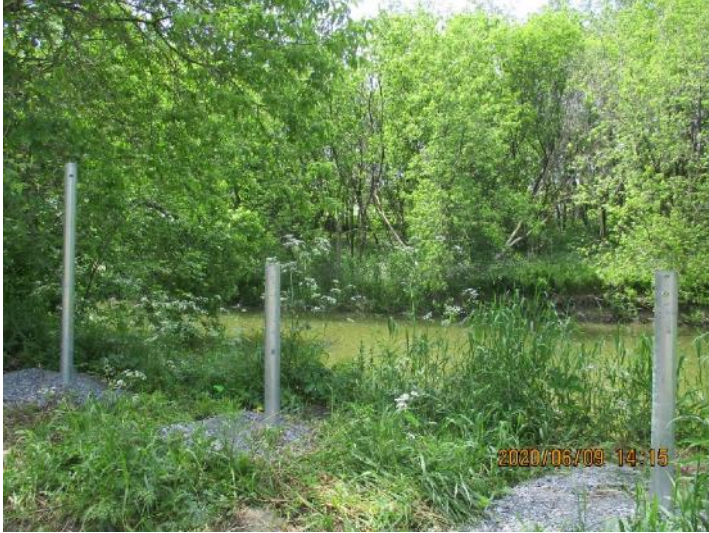
IMG_0474.JPG

Pieux vissés, en minimisant l'impact sur la végétation, de l'autre côté de la passerelle (voir carte 4 pour la localisation de la photo).

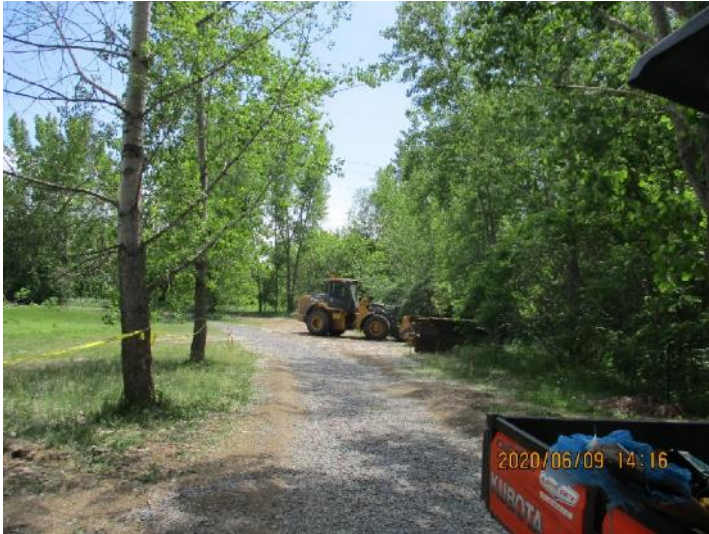
IMG_0476.JPG

Bouteur stationné à proximité des travaux (voir carte 4 pour la localisation de la photo).

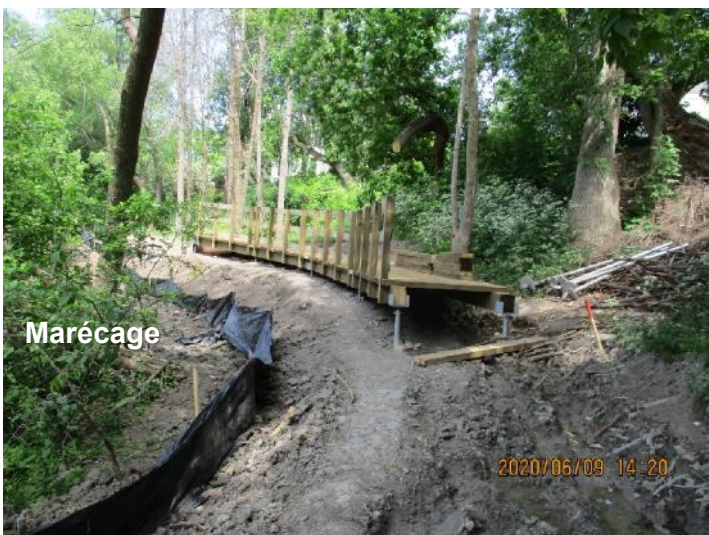
IMG_0478.JPG

Aménagement du sentier sur pilotis avec remaniement du sol en bordure d'un marécage (voir carte 4 pour la localisation de la photo).

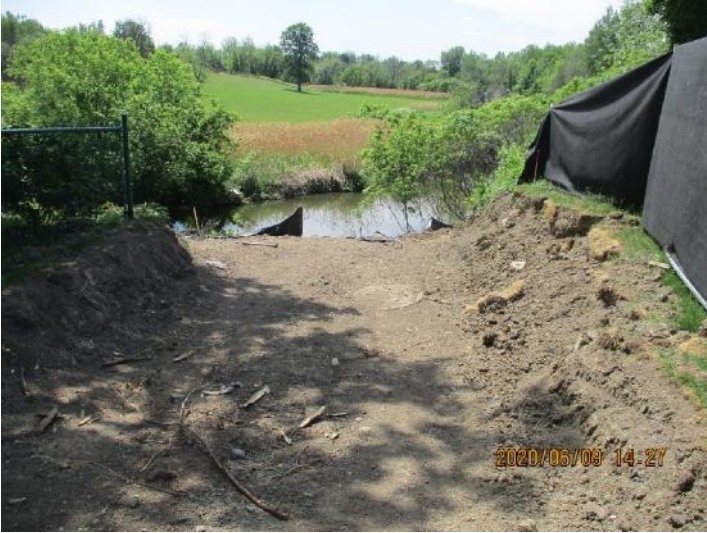
IMG_0480.JPG

Chemin pour se rendre derrière le chemin Saint-François-Xavier (voir carte 3 pour la localisation de la photo).

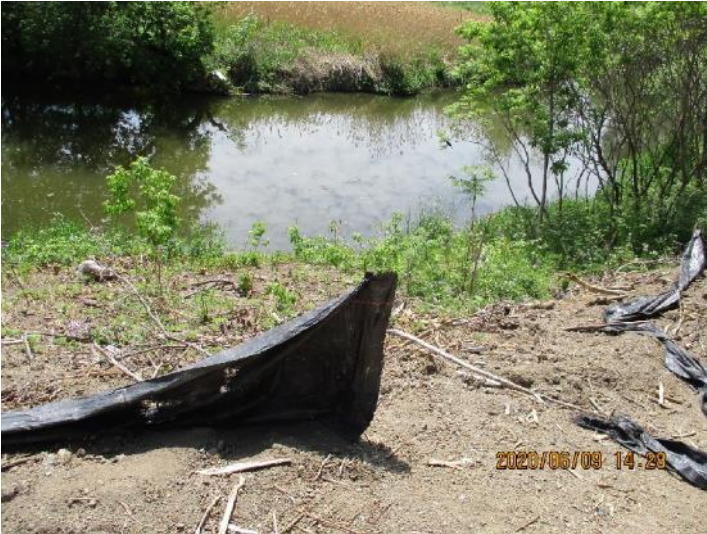
IMG_0484.JPG

Barrière à sédiments affaissée et terre et débris de végétaux en rive du cours d'eau (voir carte 3 pour la localisation de la photo).

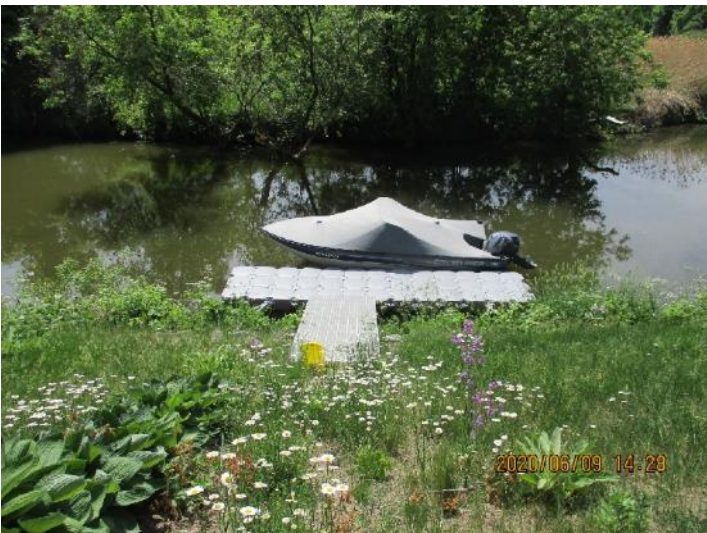
IMG_0486.JPG

Aménagements en rive et littoral du cours d'eau appartenant à des résidents (voir carte 3 pour la localisation de la photo).

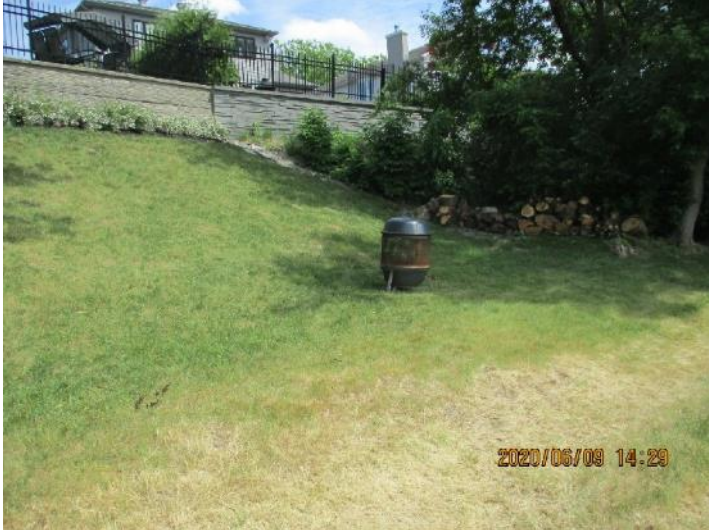
IMG_0488.JPG

Aménagements en rive du cours d'eau appartenant à des résidents (voir carte 3 pour la localisation de la photo).

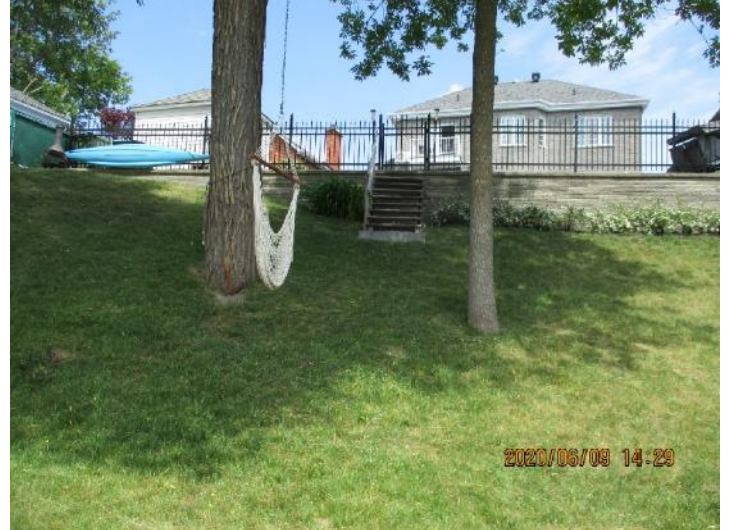
IMG_0489.JPG

Aménagements en rive du cours d'eau appartenant à des résidents (voir carte 3 pour la localisation de la photo).

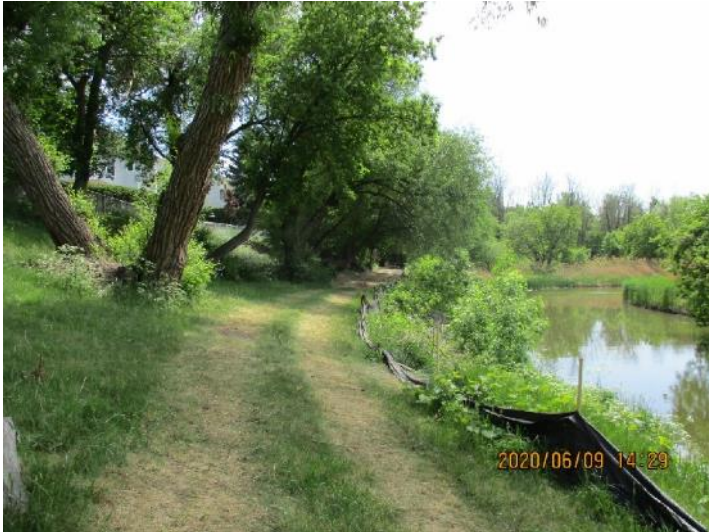
IMG_0490.JPG

Vue vers le sud du chemin (voir carte 3 pour la localisation de la photo).

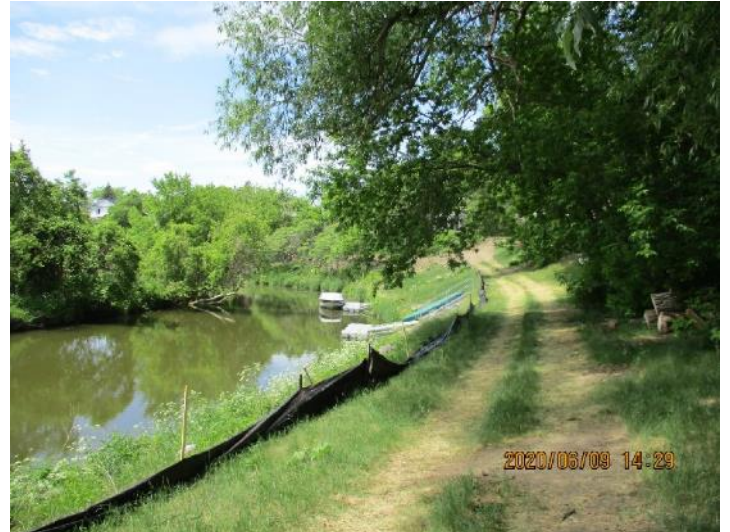
IMG_0491.JPG

Vue vers le nord du chemin (voir carte 3 pour la localisation de la photo)

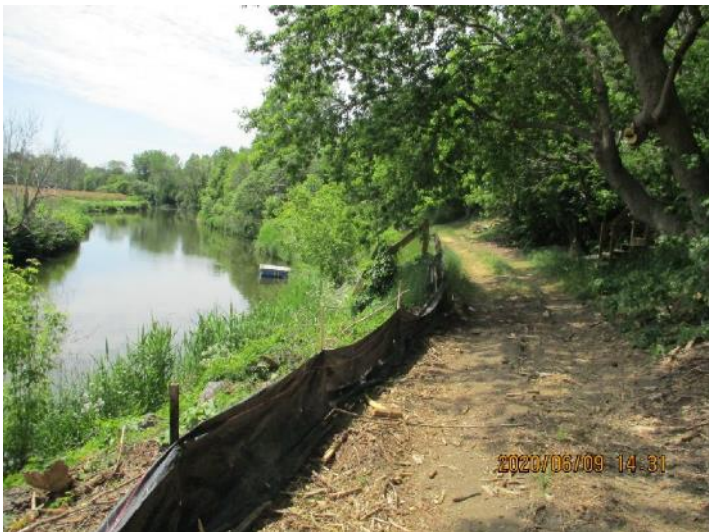
IMG_0492.JPG

Vue vers le nord-ouest du chemin avec présence de remaniement du sol (voir carte 3 pour la localisation de la photo).

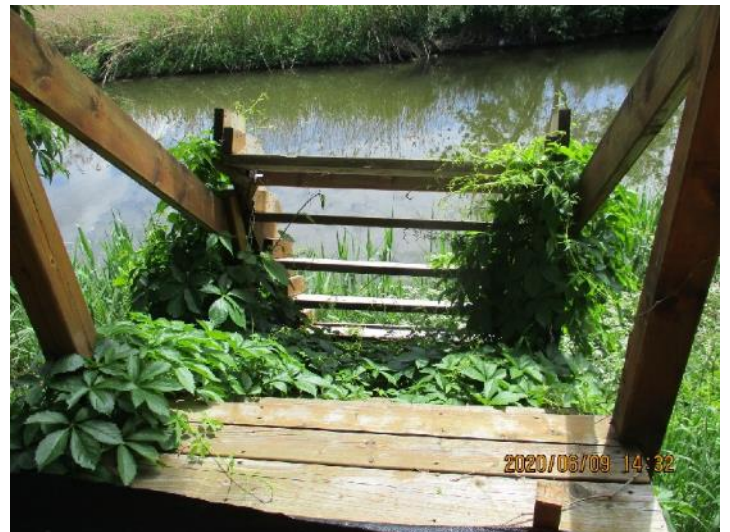
IMG_0493.JPG

Aménagements en rive et littoral du cours d'eau appartenant à des résidents (voir carte 3 pour la localisation de la photo).

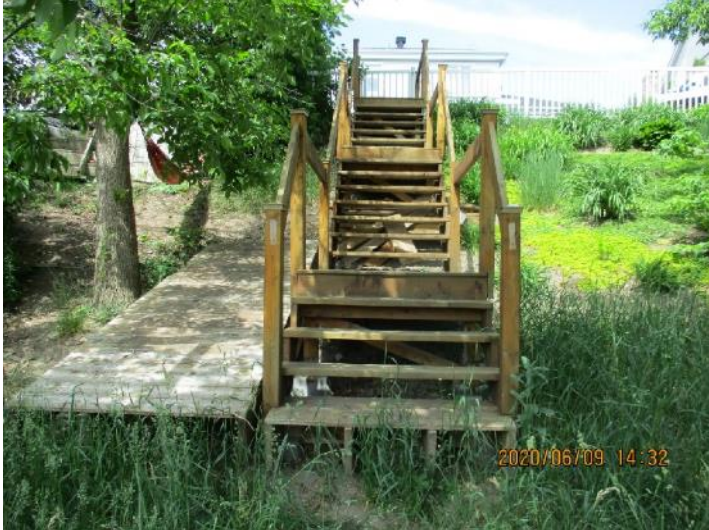
IMG_0494.JPG

Aménagements en rive du cours d'eau appartenant à des résidents (voir carte 3 pour la localisation de la photo).

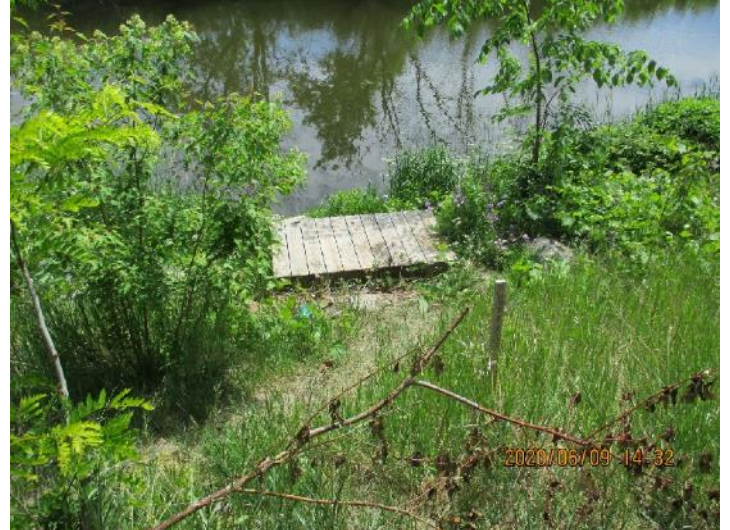
IMG_0495.JPG

Aménagements en rive et littoral du cours d'eau appartenant à des résidents (voir carte 3 pour la localisation de la photo).

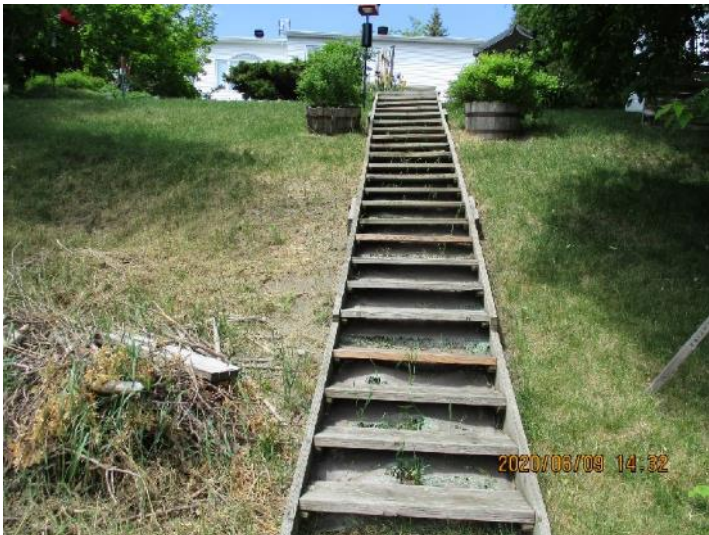
IMG_0496.JPG

Aménagements en rive du cours d'eau appartenant à des résidents (voir carte 3 pour la localisation de la photo).

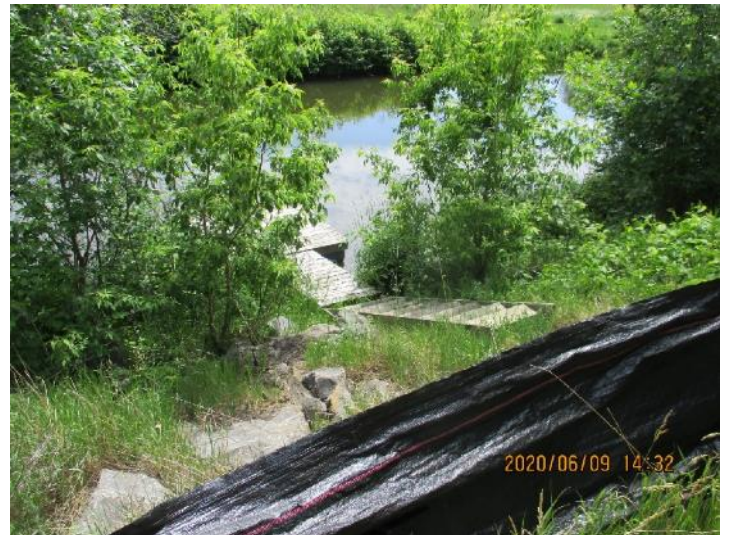
IMG_0497.JPG

Aménagements en rive et littoral du cours d'eau appartenant à des résidents (voir carte 3 pour la localisation de la photo).

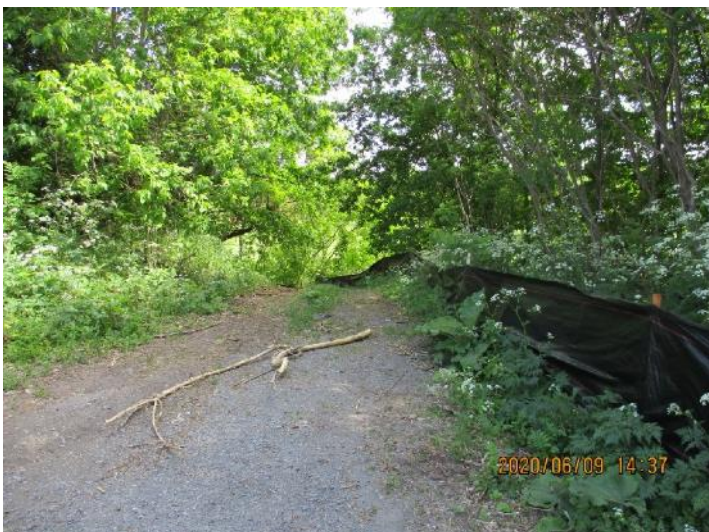
IMG_0498.JPG

Limite des travaux vers le nord-ouest (voir carte 3 pour la localisation de la photo).

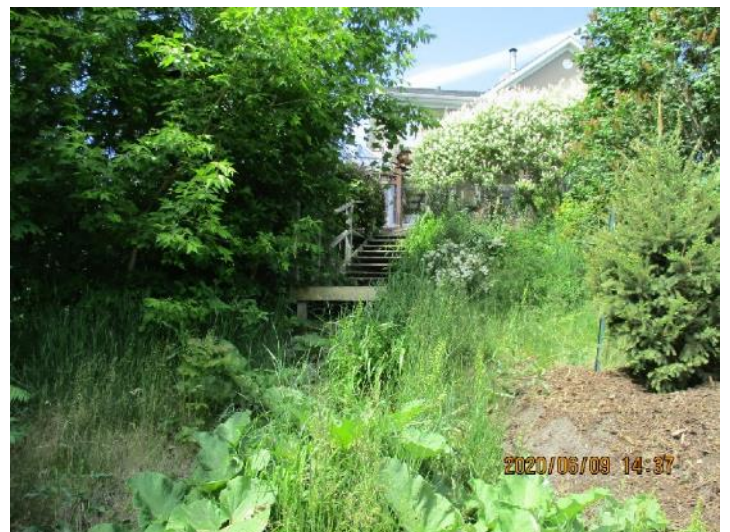
IMG_0499.JPG

Aménagements en rive et littoral du cours d'eau appartenant à des résidents (voir carte 3 pour la localisation de la photo).

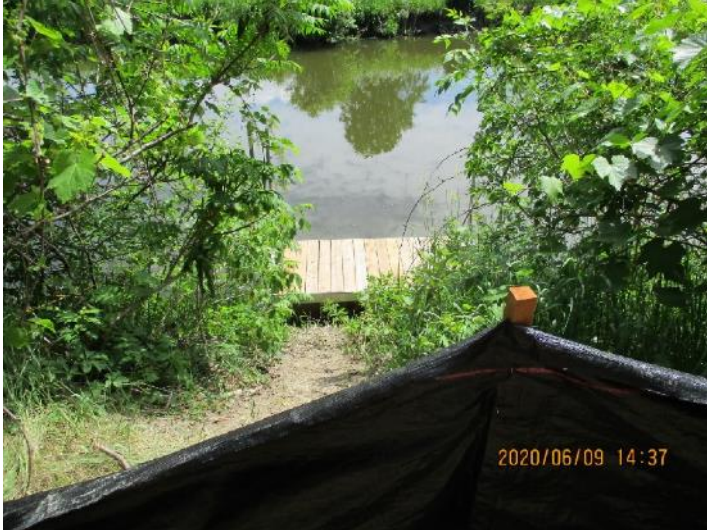
IMG_0500.JPG

Aménagements en rive et littoral du cours d'eau appartenant à des résidents (voir carte 3 pour la localisation de la photo).

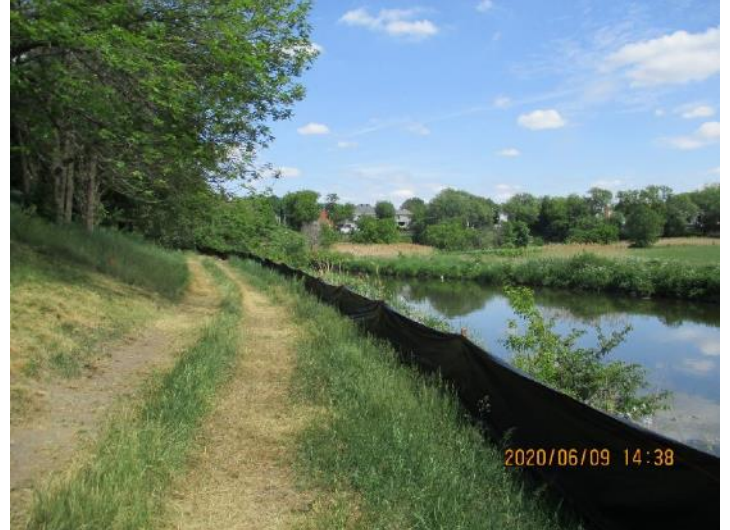
IMG_0501.JPG

Vue vers l'est du chemin avant les travaux (voir carte 3 pour la localisation de la photo).
