Objet : Demande d'accès aux documents concernant le lot 5 317 934, Route 329,  
Canton de Gore

**Objet : Exploitation d'un procédé de concassage et tamisage avec entreposage temporaire de roc dynamité**

RAPPORT D'INSPECTION

<b>1.2 Intervention</b>	
N° d'intervention : 301328172	Type d'intervention : Inspection
N° de gestion doc. : 7610-15-01-03984-03	N° de document : 401733899
But de l'intervention : I-PL / Gore / Mélanie Riopel / Vérifier le bien-fondé de la plainte du 14 juin concernant l'exploitation d'une carrière suite à l'échéance du certificat d'autorisation

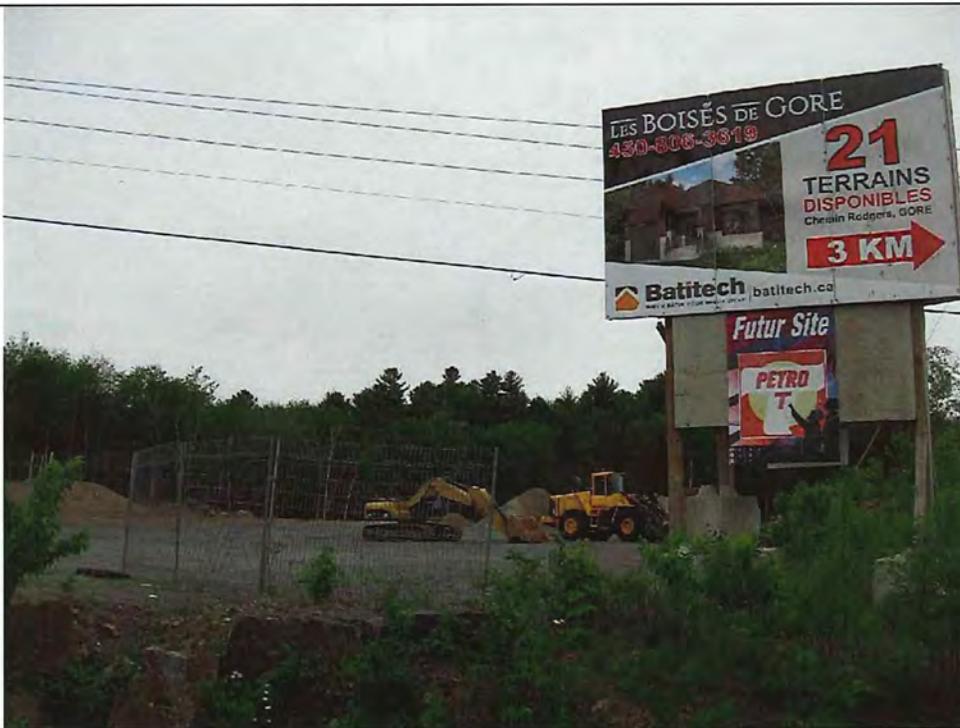
IMG\_2849.JPG  
Photo 1

Arrivé au coin du chemin Braemar et de la route 329, je constate la présence d'une affiche indiquant qu'il s'agit du futur site d'une station d'essence de la chaîne Pétro T (photo 1). Les deux accès au chantier sont fermés par une clôture et il n'y a pas d'activité présentement sur le lot 5 317 934 cadastre du Québec.

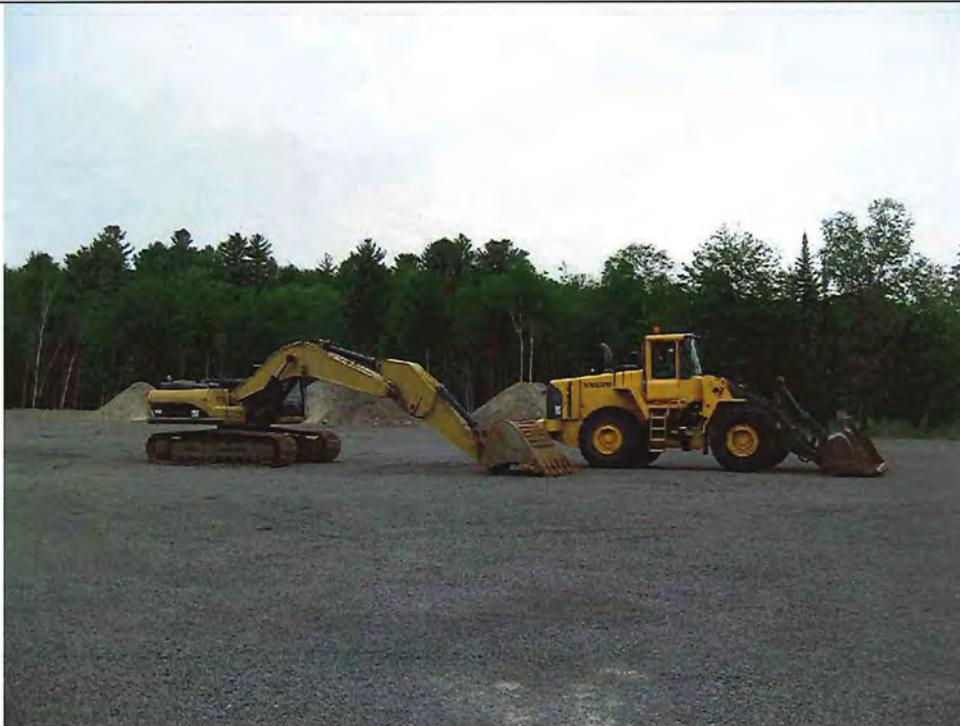
IMG\_2850.JPG  
Photo 2

**Équipements présent sur le site d'extraction (photo 2) :**

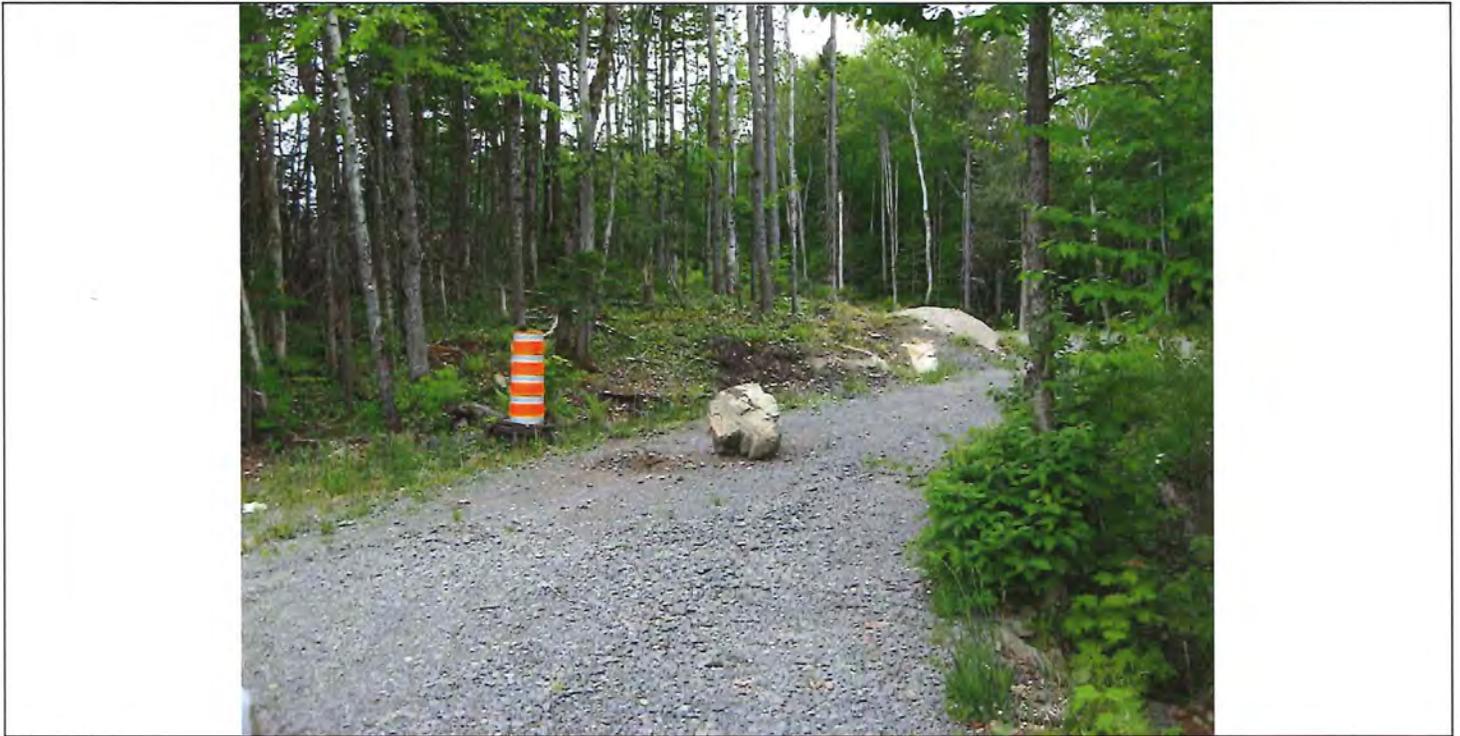
IMG\_2843.JPG  
Photo 4

Je constate que le chemin d'accès au site d'entreposage sur le lot 5 317 934 cadastre du Québec est barré par une grosse pierre (photo 4). Un amas de pierres 0-2 1/2 (MG56) est présent sur le site. Je prends des relevés GPS de la périphérie de l'amas de pierres et j'estime la hauteur de l'amas à 7 mètres (photo 5).
