De : [Accès à l'information - Montérégie](#)
A :
Objet : Demande d'accès n° 200752971 - Courriel réponse
Date : 22 septembre 2021 15:44:00
Pièces jointes : [A- Art. 23 et 24 2020.pdf](#)
[A- Art. 37 2020.pdf](#)
[Avis de recours.pdf](#)
[A- Art. 53 et 54 2020.pdf](#)

Le projet Ravin boisé prévoit un développement résidentiel de 125 unités d'habitation situé en dehors du périmètre urbain de Vaudreuil-Dorion avec 3,8 km de rues à construire. Le site d'une superficie de 80,4 ha est caractérisé par une morphologie accidentée ainsi que plusieurs milieux humides et petits cours d'eau à débits intermittents. La réalisation du projet requiert la construction d'un réseau d'égout domestique, la gestion des eaux pluviales ainsi que le prolongement du réseau d'aqueduc. La gestion des eaux pluviales sera assurée par la construction de 4,0 km de noues et de 1,4 km de fossé empierré qui seront localisés de part et d'autre des rues. Ces noues et fossés constitueront le réseau de drainage pluvial mineur qui sera relié à 20 bassins de rétention qui se déverseront à leur tour dans 19 nouveaux émissaires pluviaux à aménager dans les rives des cours d'eau à débits intermittents ou encore dans les mili

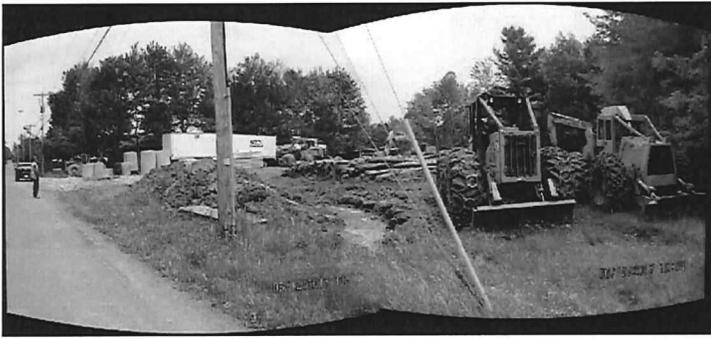
Panorama 1 (IMG_5867 et IMG_5868).jpg

14 Description de l'activité de contrôle			
<p>J'arrive sur les lieux de l'inspection, au Ravin Boisé, à l'heure pour mon rendez-vous avec l'inspectrice municipale. Je constate des travaux en cours (voir panorama 1). Le ^{Articles 53-54 de la L.A.D de} ^{Articles 2^e} vient à ma rencontre, je me présente et je lui explique la raison de ma visite. Il m'explique qu'ils sont en train de tracer les rues, qu'ils ont tous les permis nécessaires.</p> <p>Je marche avec mon GPS en mode 'trace' (voir annexe 1) le long des travaux.</p> <p>Je remarque un endroit où de la roche a été mise près de la bande riveraine (voir photos 3 et 4).</p> <p>Je constate qu'un cours d'eau a subi des dommages (voir photos 8 et 9).</p> <p>Un peu plus loin, je vois une pelle mécanique en action.</p> <p>Arrivée presque au bout des travaux, je vois que des travaux ont récemment eu lieu sur une longue section d'un cours d'eau. La bande riveraine a été complètement mise à nue, et je remarque des traces de pelle mécanique dans le littoral (voir photos). Je me souviens que le CA n'autorisait pas de travaux en cours d'eau, sauf l'installation de ponceaux. Je quitte les lieux à 14h08.</p>

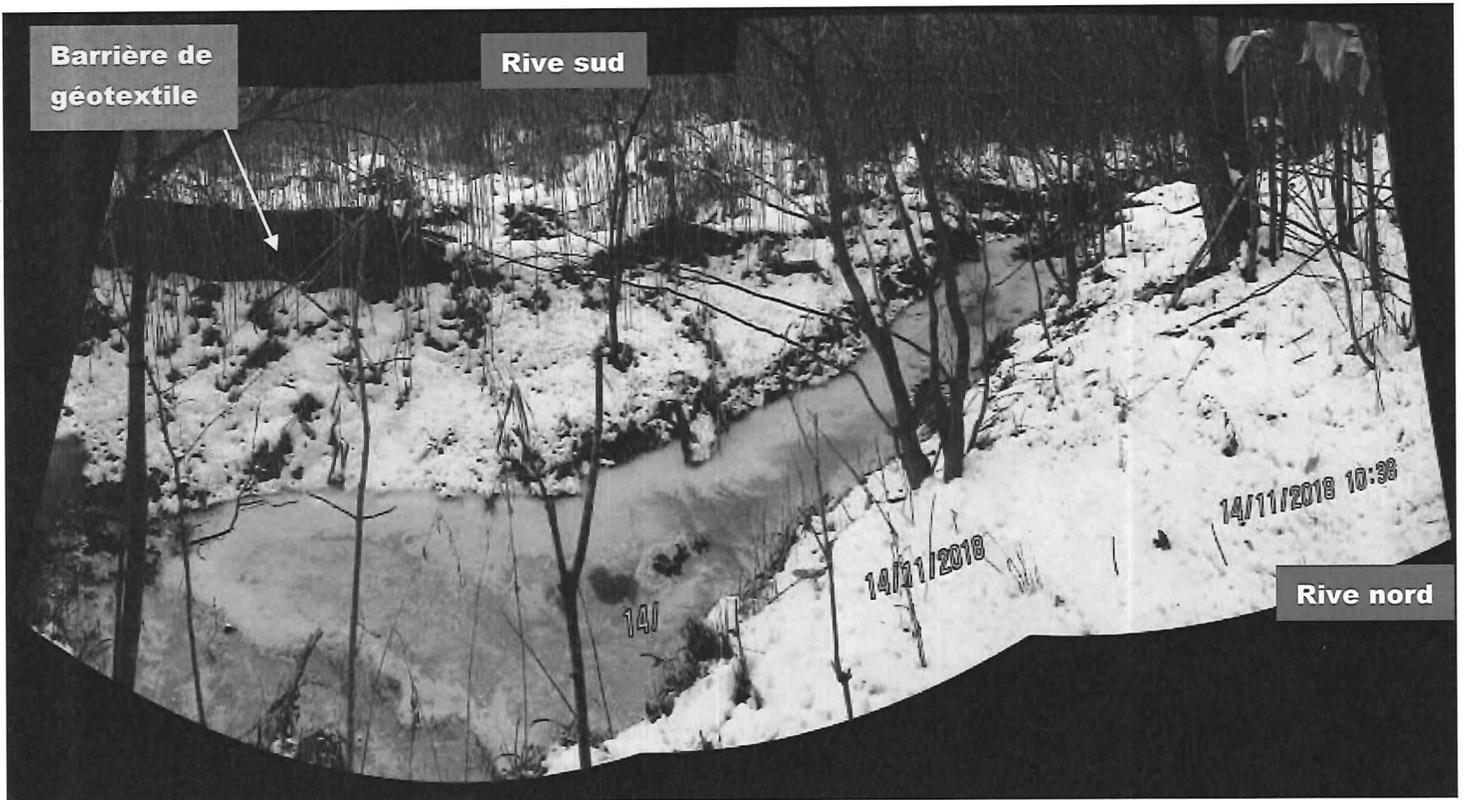
IMG_1105 à IMG_1107.jpg

Sur le site 3, je remarque que le ponceau n'a pas été encore installé et un pont traverse le cours d'eau (image 15 – point GPS P4 de l'annexe 2). Les barrières géotextiles du côté ouest du pont sont sur place, mais partiellement tombées par terre (images 1 à 7, 17, 18 et 20). La barrière de la rive nord s'étend jusqu'au point P2 (image 5), pour une longueur approximative de 13 mètres (selon l'outil « mesure » de l'Atlas géomatique) ; celle de la rive sud s'étend pour une longueur approximative de 40 mètres (image 6). La barrière géotextile de la rive sud du côté est du pont est en place seulement à la proximité du pont et est très courte (images 1, 8, 9 et 17). Celle de la rive nord s'étend jusqu'au point P7, pour une longueur approximative de 28 mètres et est en partie sous la neige (images 8 et 9).

Image 3. Site 3, côté ouest - Photo vers l'ouest à partir du point P3.

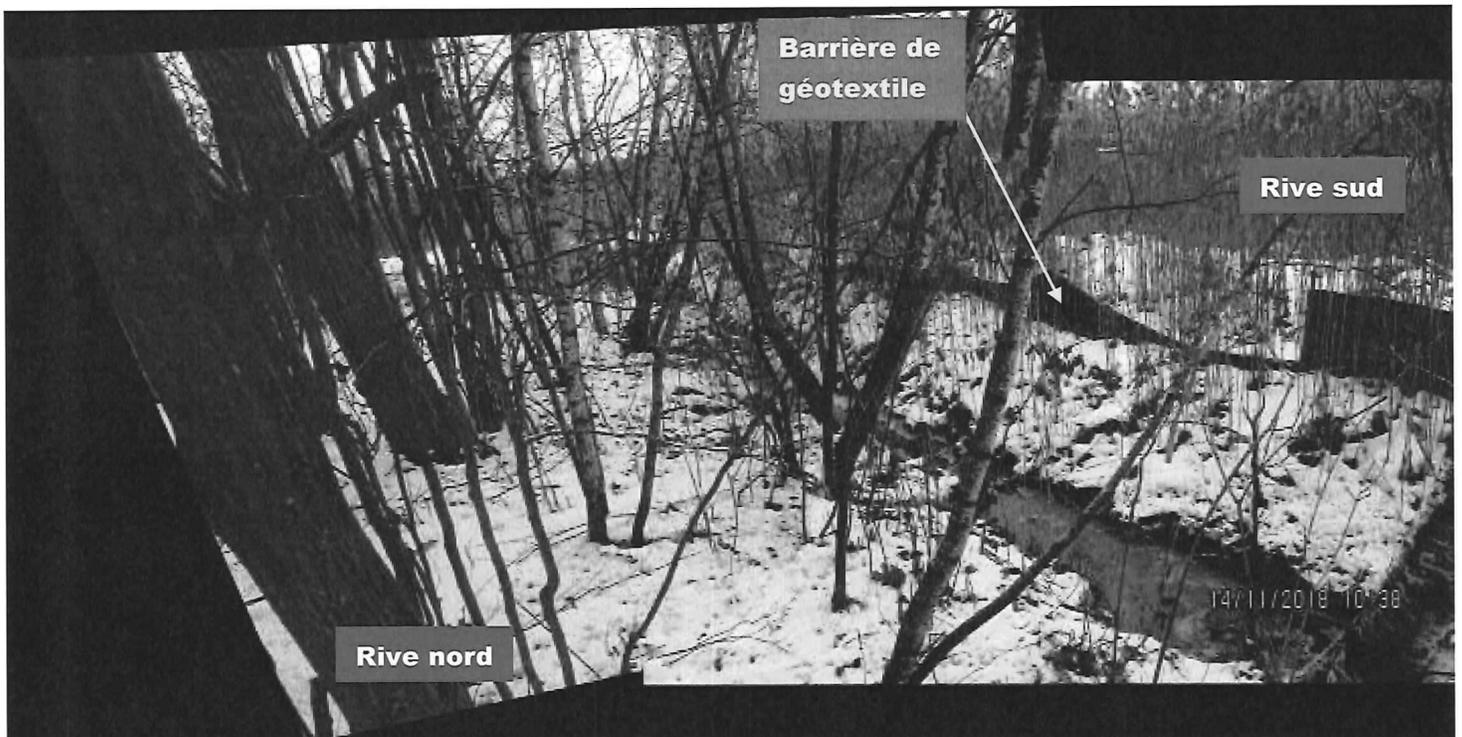
IMG_1108 et IMG_1109.jpg

Image 4. Site 3, côté ouest - Photo vers l'est à partir du point P3 (suite de l'image 3).

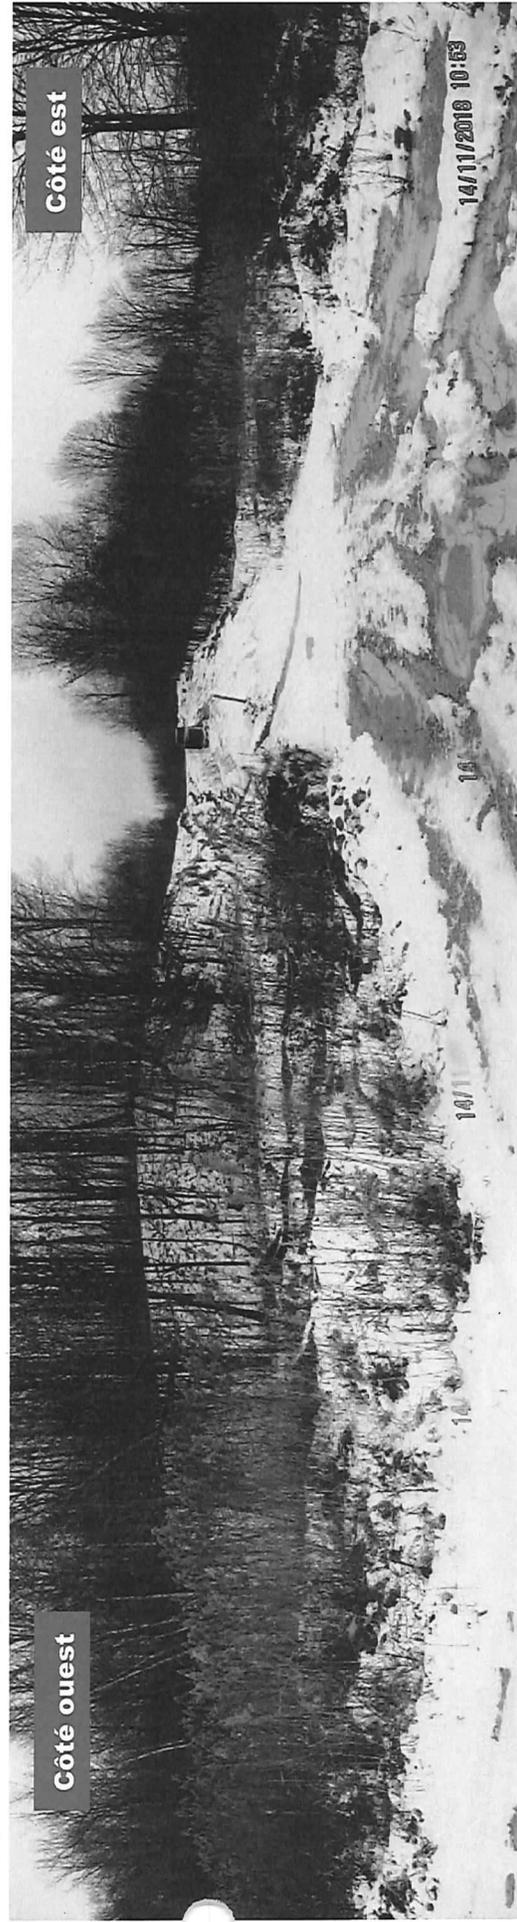
IMG_1130 à IMG_1134.jpg
 Image 10. Site 3 - Vue panoramique à partir du point P8.

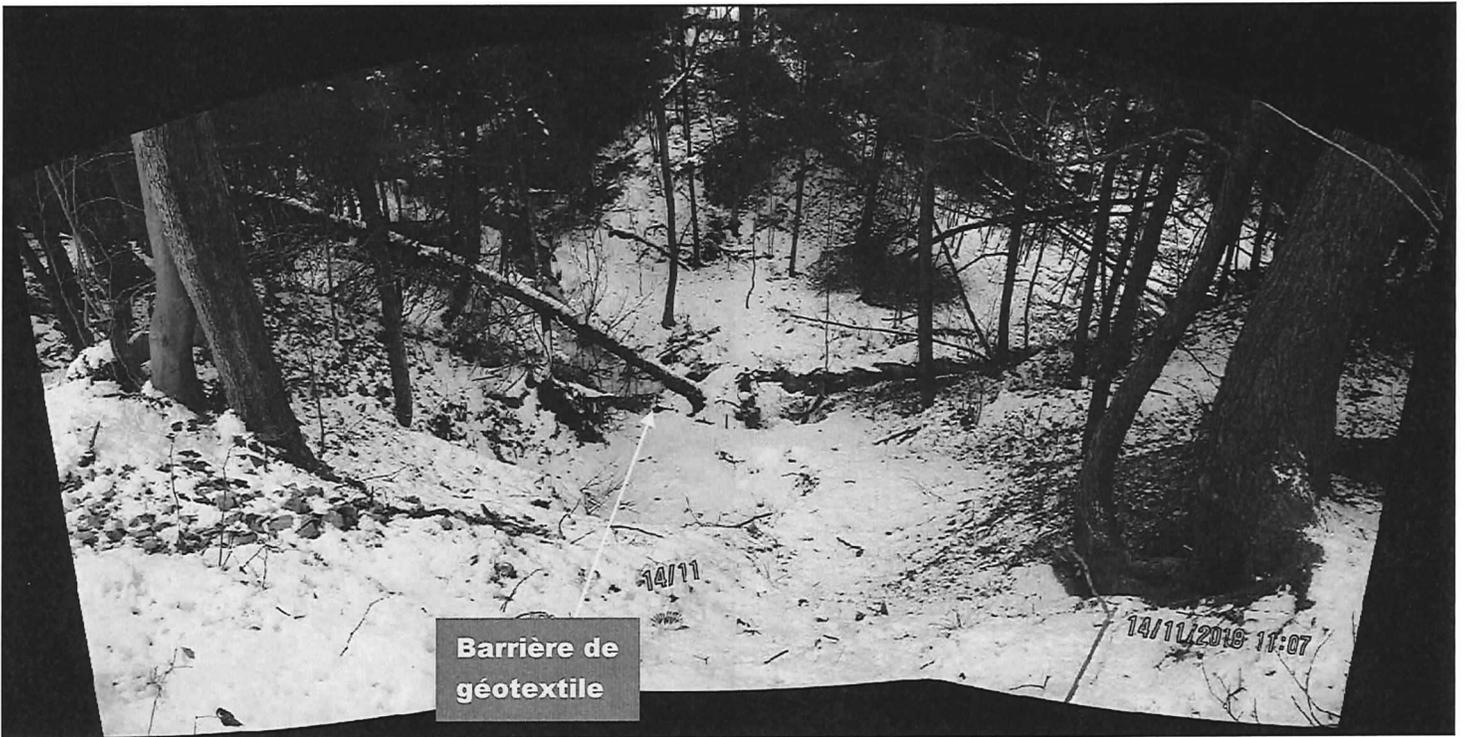
IMG_1136 à IMG_1138.jpg

Je me dirige ensuite au site 1 (annexe 3). Je n'ai pas pu constater si les travaux prévus dans le plan de restauration ont été effectués. J'ai pu voir seulement une barrière à sédiment presque complètement sous la neige (image 11).

Image 11. Vue panoramique du site 1. Photo prise sur le haut du talus (annexe 3).

À cause de la neige, la vérification des travaux de végétalisation n'a pas été possible. Une inspection au printemps, après la fonte des neiges, s'avère nécessaire.

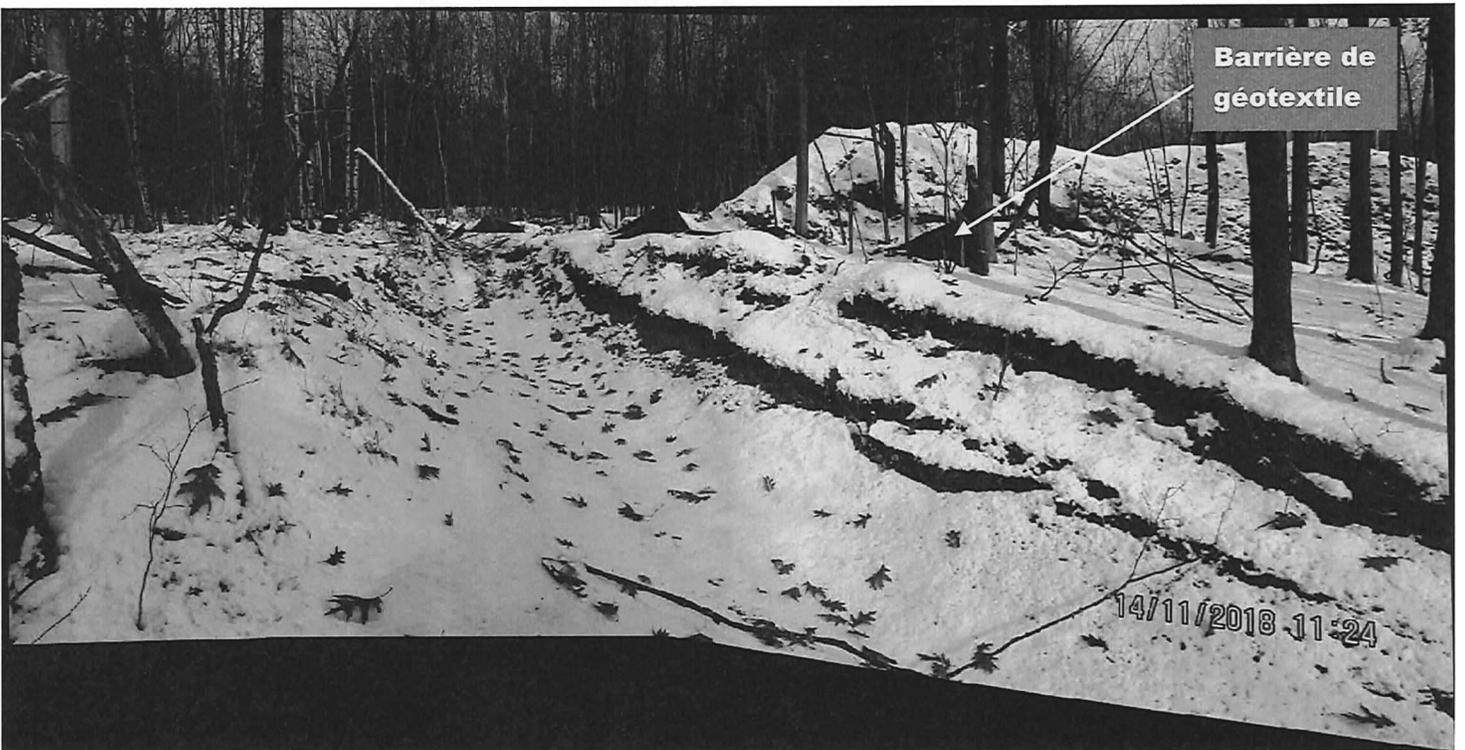
IMG_1140 à IMG_1142.jpg

En dernier, je vérifie le site 2 (P9 et P10, annexe 3). Je vois ce qui me semble un lit d'écoulement, mais l'eau ne coule pas présentement (images 12 et 14). Une barrière de géotextile est installée sur la rive est, étant partiellement tombée (image 12 et 13).

Image 12. Lit d'écoulement du site 2. Photo prise sur le point P9 (annexe 3), vers le nord-ouest.

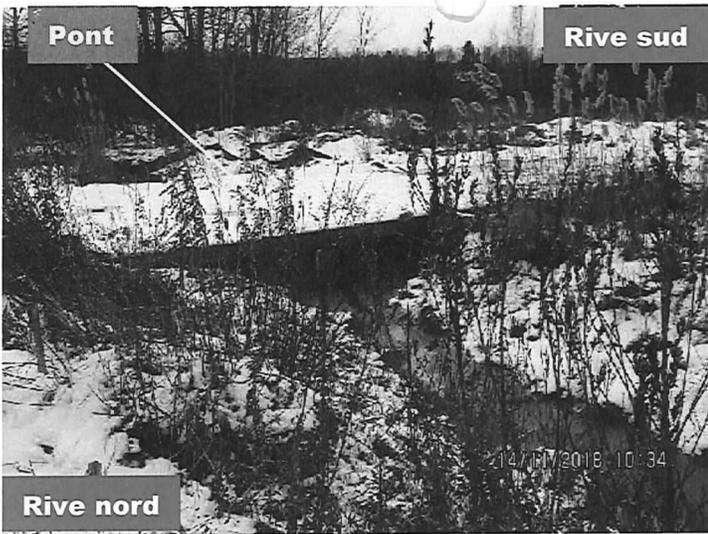
IMG_1100.jpg

Image 15. Site 3, côté ouest - Pont sur la rivière. Photo prise sur la rive nord – P1.

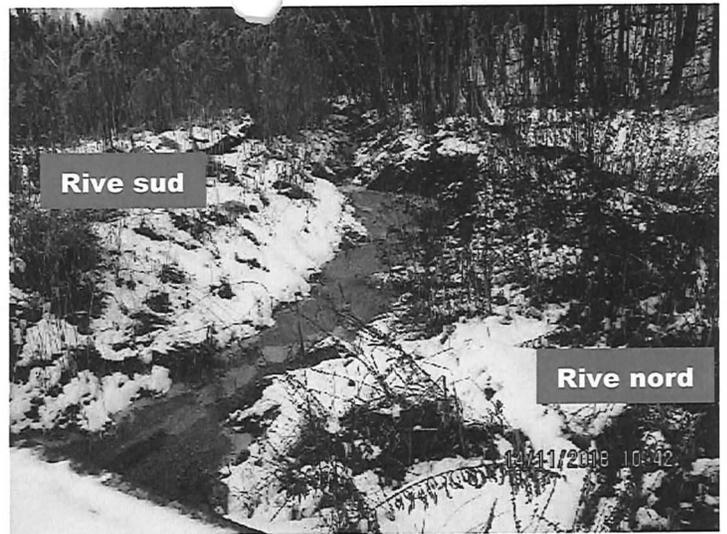
IMG_1114.jpg

Image 16. Site 3, côté ouest - Photo de la rivière prise sur le pont (P4), vers l'ouest.

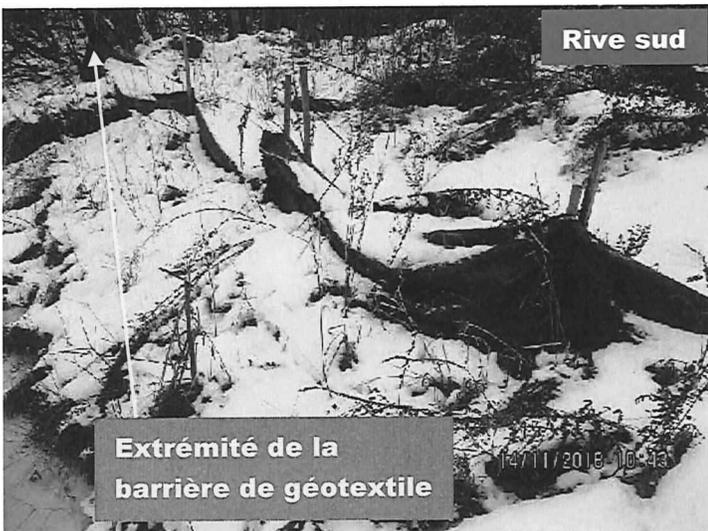
IMG_1115.jpg

Image 17. Site 3, côté est - La barrière de géotextile sur la rive sud est courte. Photo, prise sur le P5, près du pont.

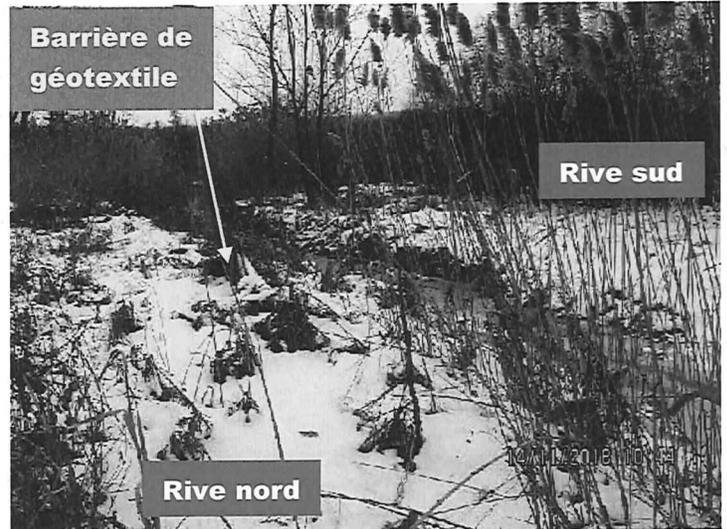
IMG_1120.jpg

Image 18. Site 3, côté est - Photo de la rivière vers l'est, prise sur le P6.

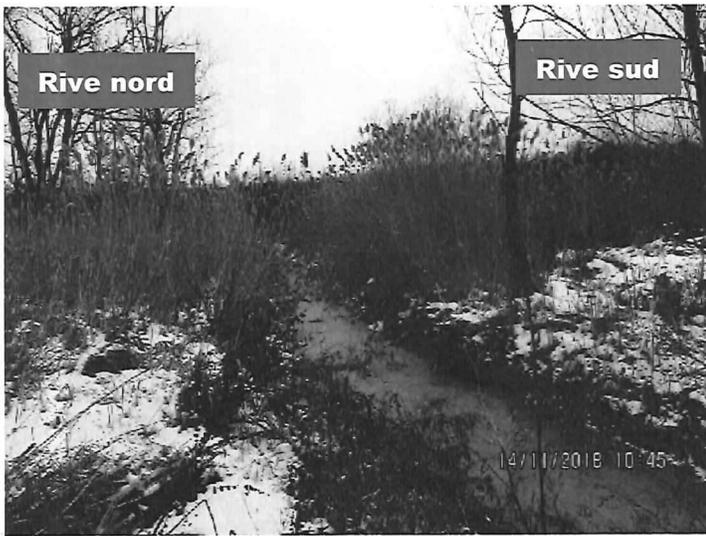
IMG_1128.jpg

Image 19. Site 3, côté est - Photo de la rivière vers l'est, prise sur le P7. Fin de la barrière de géotextile sur la rive nord.

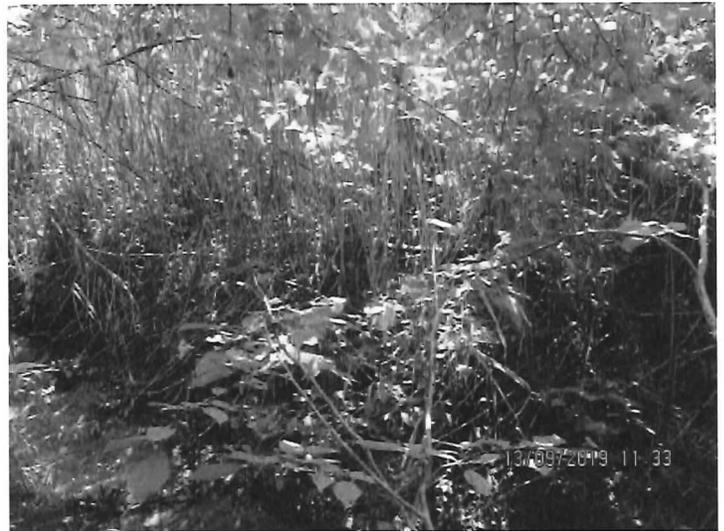
IMG_3660.jpg

Image 13. Site 3 - cours d'eau.

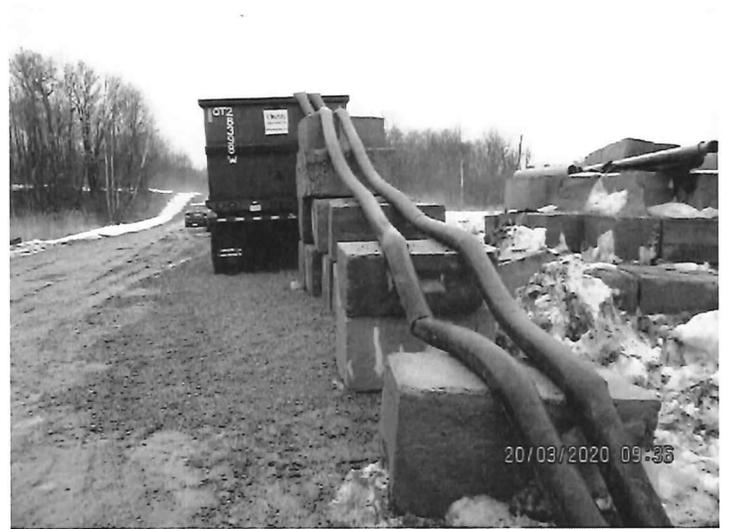
IMG_4076 et IMG_4077.jpg

Je vois l'ancien bassin de décantation (image 5), qui, selon les informations obtenues, était trop petit pour le débit. Ce bassin ne reçoit pas d'eau de pompage actuellement. Je note que ses parois présentent des sédiments de couleur orangée, comme le fer. Ces sédiments sont aussi présents à l'extérieur du bassin, dans le milieu humide (image 5 et 7).

Image 5. Ancien bassin de décantation. Photo prise près du point GPS 1.

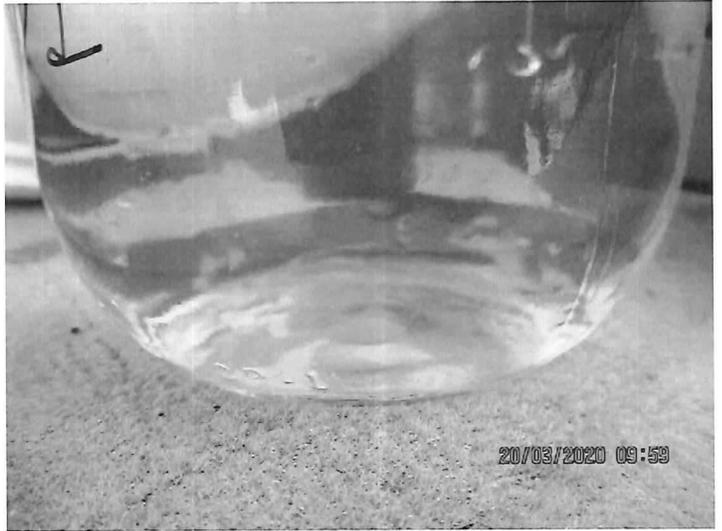
IMG_4102.JPG

Après 20 minutes, je retourne au véhicule et je vois que rien ne s'est déposé au fond du bocal (images 9 et 10). Je communique mes conclusions à M. Carey et à M. Lussier. Nous échangeons nos numéros de téléphone et je termine mon inspection. Je quitte les lieux par la suite.

Image 10. L'eau prélevée à l'exutoire après 20 minutes. Photo prise près du point GPS 1.

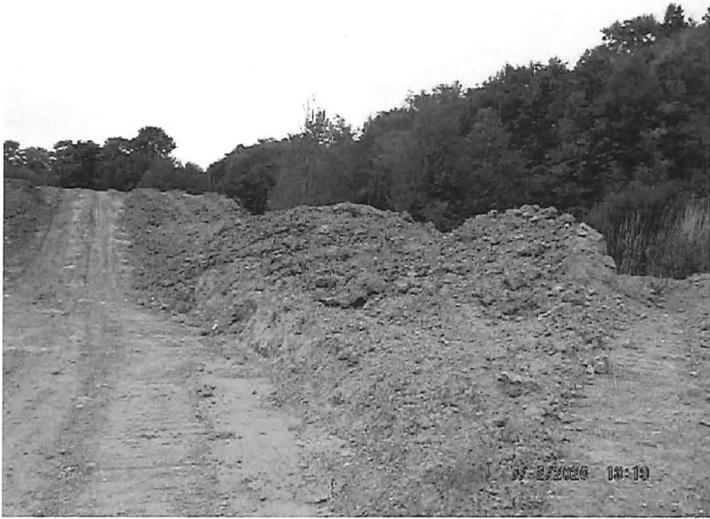
Photo 1 (DSCF2276).jpg

J'arrive sur les lieux de l'inspection à l'heure pour mon rendez-vous avec l'inspectrice municipale. Elle me dit que les dépôts de terre sont en cours depuis le début du mois de juin. Je remarque les traces des camions qui ont apportés la terre (voir photo 1).

En sa compagnie, je me rends près du cours d'eau, et je remarque que les tas de terre que j'ai constatés lors de ma dernière inspection ont grossi (voir photo 1), et qu'ils sont beaucoup plus près du cours d'eau. Je mesure la bande riveraine en prenant en considération le niveau d'eau actuel, étant donné que je ne vois pas de ligne des hautes eaux. En procédant ainsi, je m'assure que je ne nuise pas à l'intervenant. Je constate que le remblai débute à moins d'un mètre de l'eau à un endroit, et qu'il se rend directement dans l'eau à un autre endroit (voir annexe 1 et photos 2 à 5). Un peu plus loin, je ne peux pas le mesurer car la pente est trop élevée et il y a des risques de glissement, mais le remblai semble être à moins de 4 mètres de l'eau (voir photos 6 et 7).

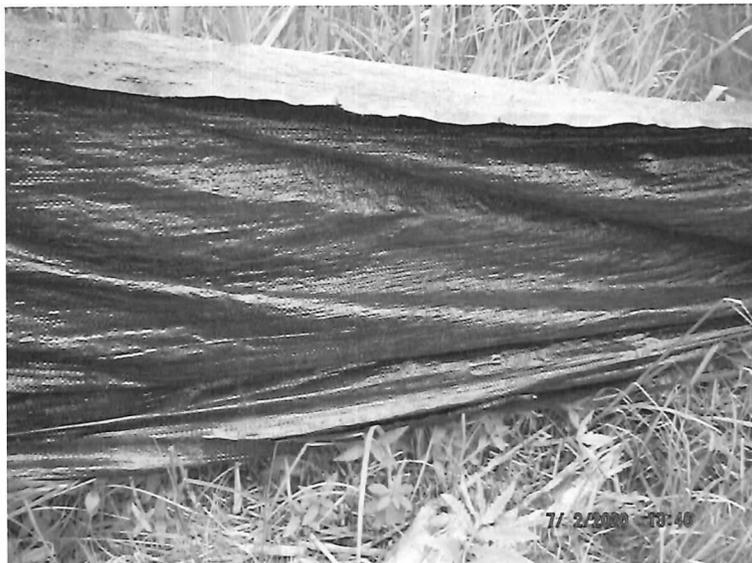
Photo 8 (DSCF2283).jpg

Je me rends ensuite près de l'autre cours d'eau là où l'usine d'épuration est en construction, et je remarque que les barrières à sédiments ne sont pas bien installées (voir photos 8 et 9).
