Objet : Demande d'accès aux documents pour la propriété située au 679, boul. du Curé-Labelle, lot
1 904 808 à Blainville
V/Réf : 21 5606.PHI

1. Identification

But : Réaliser une inspection des lieux confirmant la cessation d'activité de recyclage de VHU, déterminer la date de cessation d'activité et s'il y a eu changement d'usage du site. Vérifier si une étude de caractérisation a été réalisée.

Adresse du lieu inspecté : Centre du sport motorisé R.G inc. (7610-15-01-03011-03) (lot 1 904 808 Cadastre du Québec, 679, boulevard Curé-Labelle, Blainville, J7C 2J5)	Adresse postale (si différente) :
No du lieu (SAGO): X2117600	Type de lieu : Ventes de pièces et d'automobiles, recyclage de VHU et développement domiciliaire
Responsable du lieu :	No intervenant (SAGO) : Y2082610

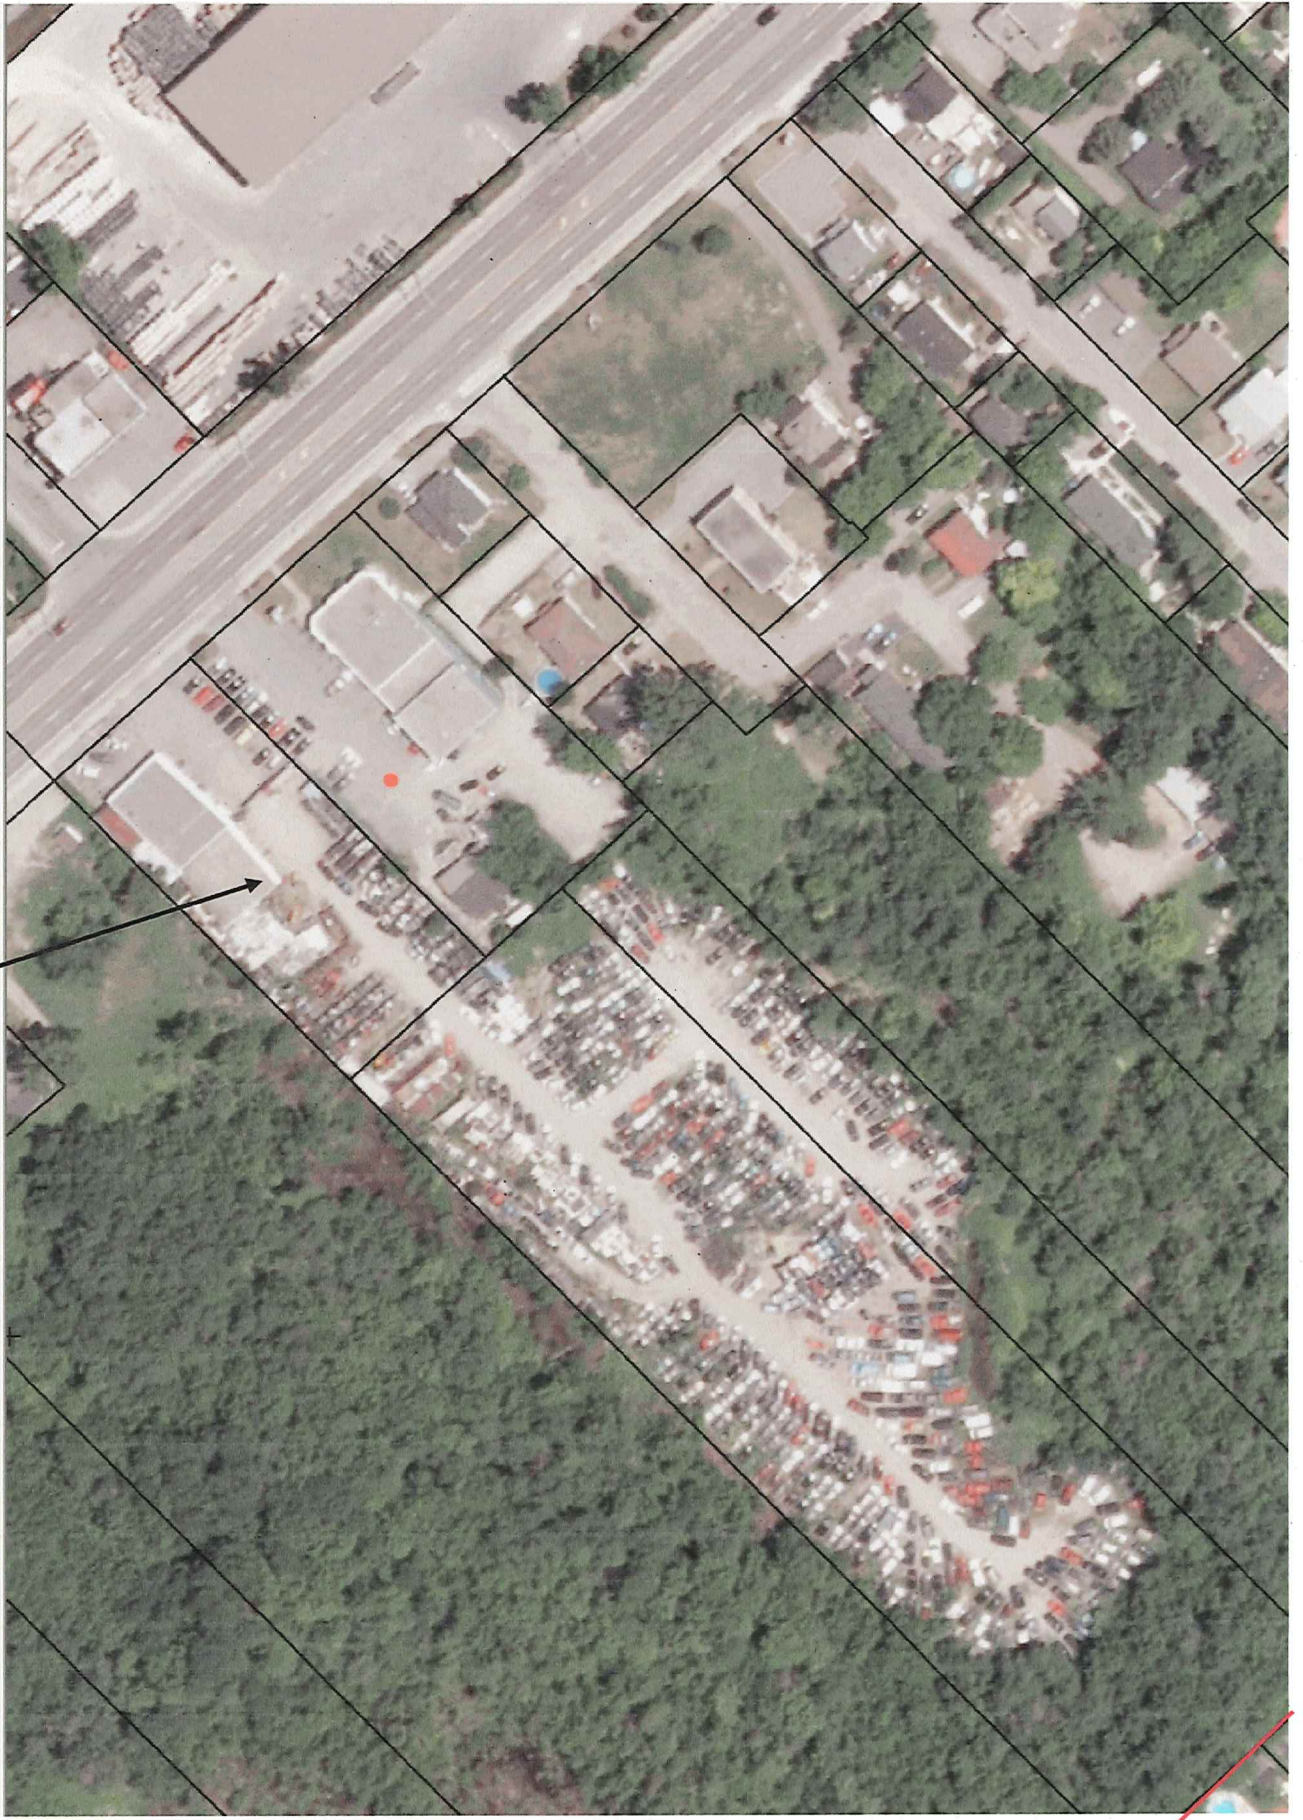
Lot 1 904 808
Centre du sport motorisé R.G inc.
lieu X2117600
Gesdoc : 7610-15-01-03011-03

Limite approximative dalle de béton
