RAPPORT D'INSPECTION

Centre de contrôle environnemental du Québec

Direction régionale de la Montérégie - secteur industriel  
Région : Montérégie

955 boulevard Saint-Luc, Saint-Jean-sur-Richelieu

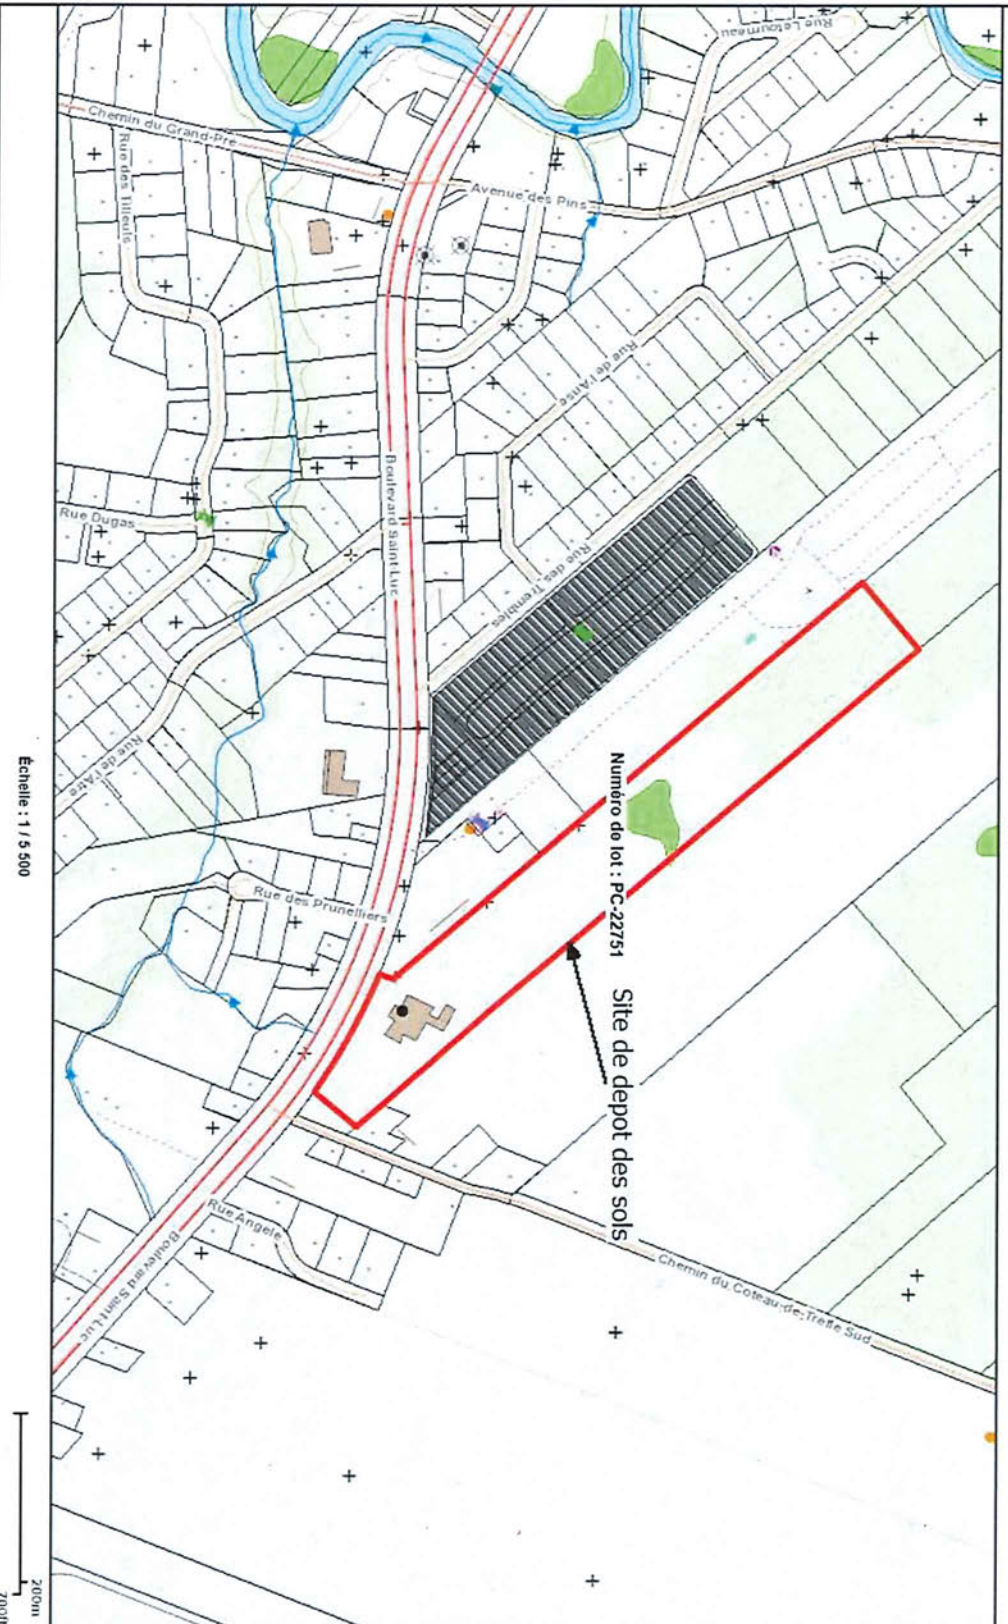
**Plan Localisation**  
TÉRÉSA\_CACI

Plusieurs milieux humides sont localisés dans la région. (Voir annexe : Plan Localisation). Un marécage localisé dans le site a été complètement remblayé (voir Plan de Caractérisation)
