## Accès à l'information - Montérégie

**De:** Accès à l'information - Montérégie  
**Envoyé:** 8 avril 2022 11:48  
**À:**  
**Objet:** Demande d'accès à l'information n°200789968 - Courriel réponse  
**Pièces jointes:** A- Art. 48\_2020.pdf; Avis de recours.pdf

## 1. Identification

Nom du lieu : 1- Canal soulanges, coin St-Emmanuel  
2- Canal soulanges, coin chemin St-Féréol

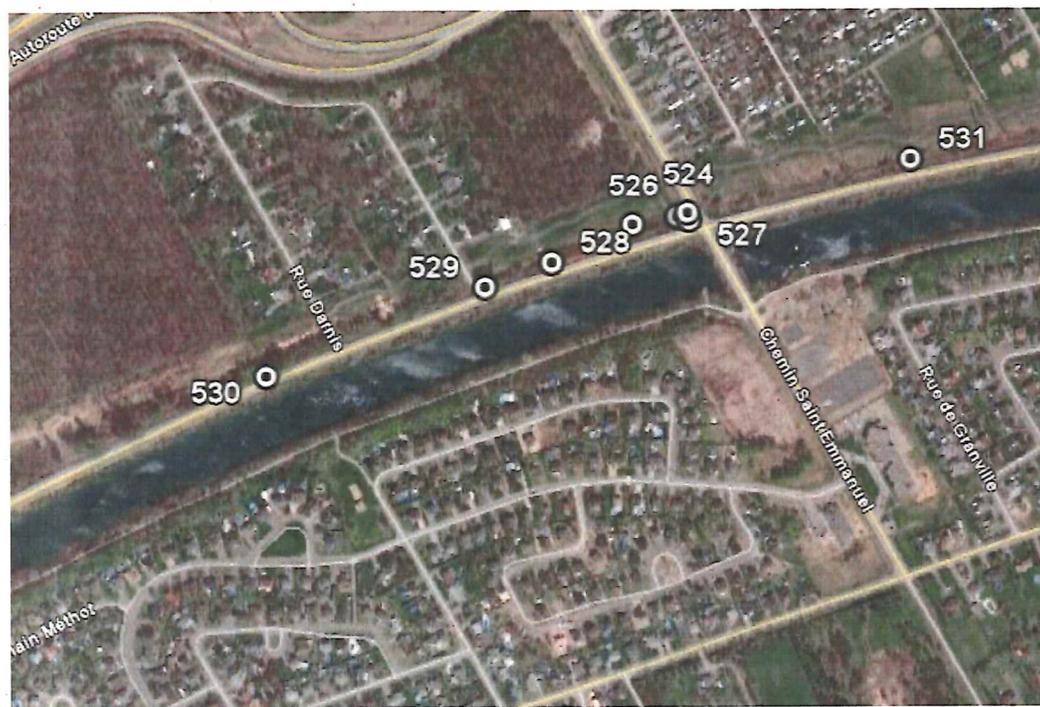
No : 2

Titre : Travaux de déboisements en rive du fossé de route, Les Côteaux, chemin St-Emmanuel

Point 530 et 531 = Fin du déboisement

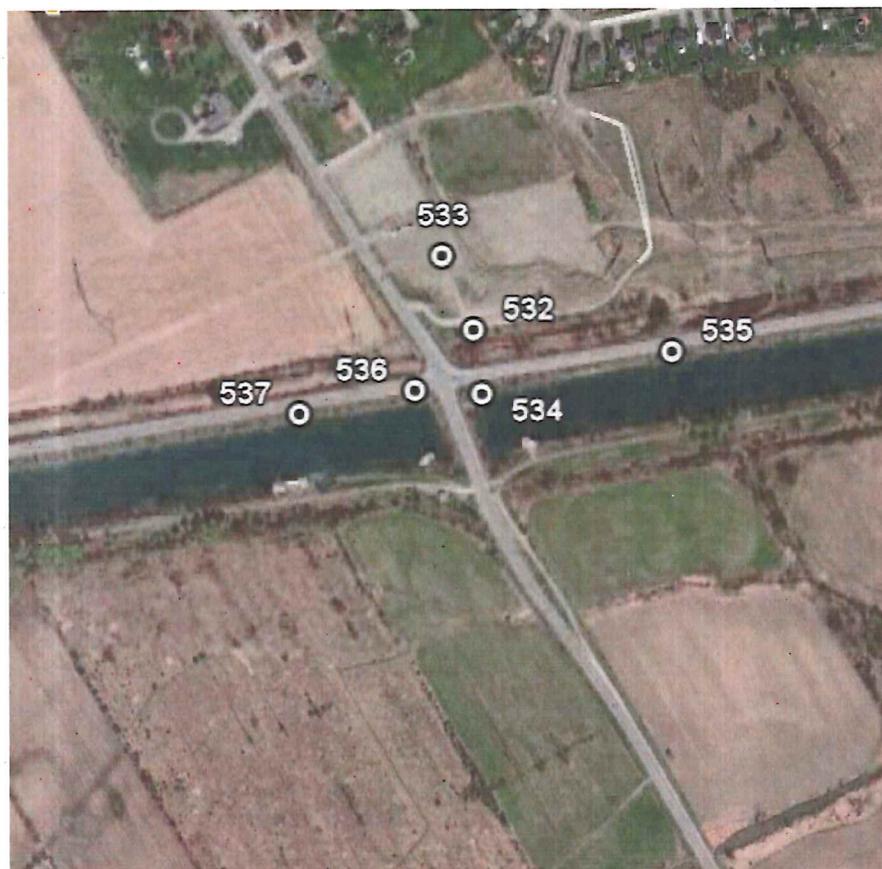
No : 3

Titre : Travaux de déboisements en rive du canal Soulanges, Les Cèdres, chemin St-Féréol

Point 535 et 537 = Fin du déboisement

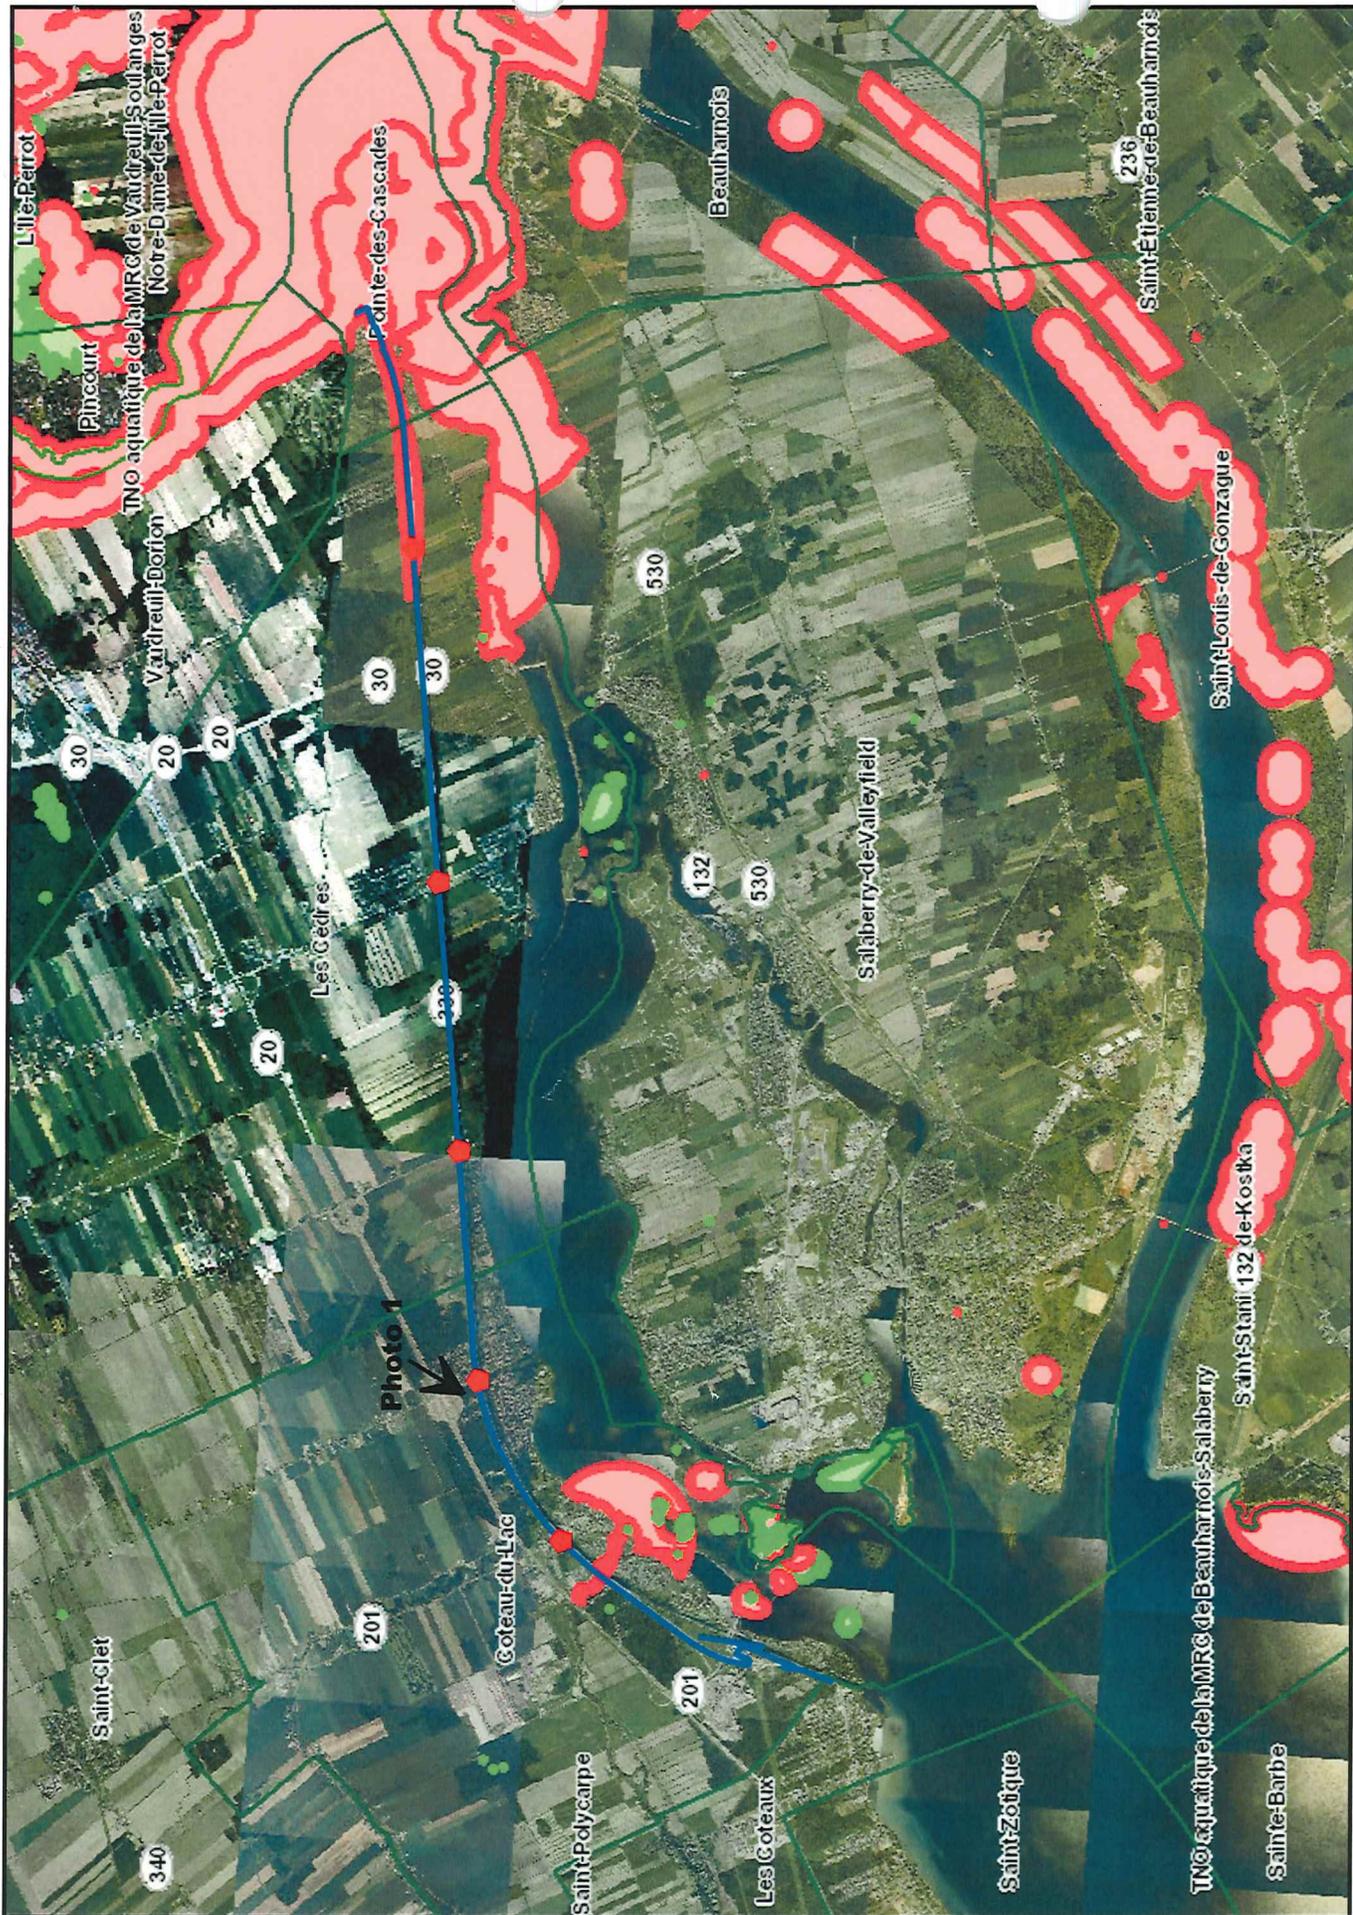
Photo 1

Je m'arrête à la deuxième intersection, celle du chemin Saint-Emmanuel, à Coteau-du-Lac. Je constate que la repousse s'est bien effectuée, mais principalement de plantes envahissantes (phragmite) sur au moins 100 mètres de part et d'autre de l'intersection (voir photo 1).
