**RAPPORT D'INSPECTION**

N/RÉFÉRENCE: P-7610-13-01-01318-03

. LIEU INSPECTÉ: **9156 1811 Québec Inc.**  
**Les Batteries Couture et Fils Inc.**  
**990, Montée Champagne**  
**Laval, P. Qué. H7X 3V4**

. BUT : Vérifier la conformité de l'entreprise.

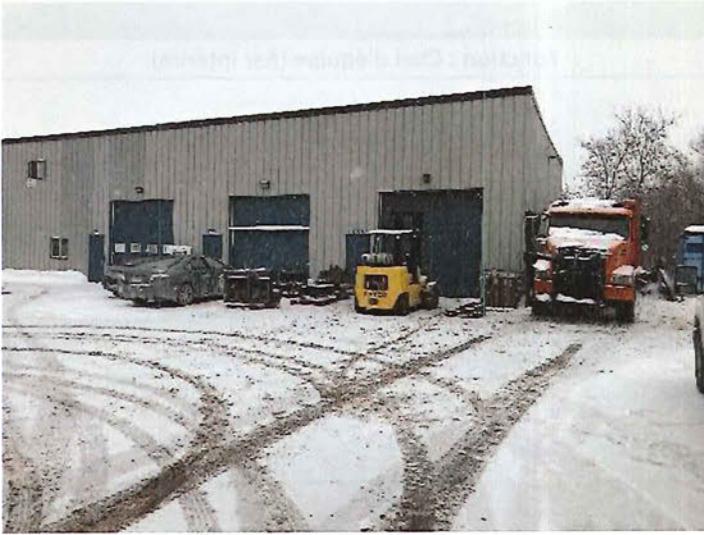
IMG\_0153.jpg  
Photo no. 1

J'arrive sur les lieux et je constate qu'aucune batterie n'est à l'extérieur. Je ne vois aucun ruissellement sur le sol asphalté, et ne constate aucune odeur (Voir photos no. 1, 2 et 3).

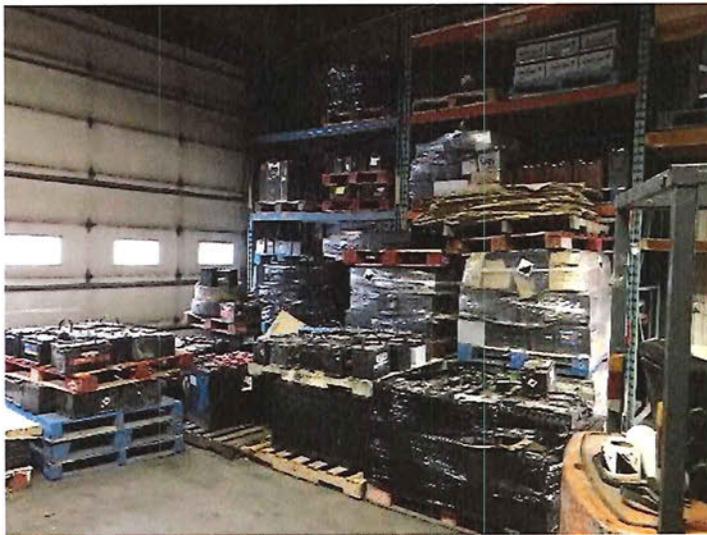
IMG\_0155.jpg  
Photo no. 5

Je rentre à l'intérieur du bâtiment. Un employé est à l'accueil et je constate que les batteries sont entreposées à l'intérieur sur les étagères ou sur des palettes de bois. Je ne sens aucune odeur. Les batteries sont sèches et je ne vois aucune tache sur le sol bétonné (Voir photos no. 5 et 6).

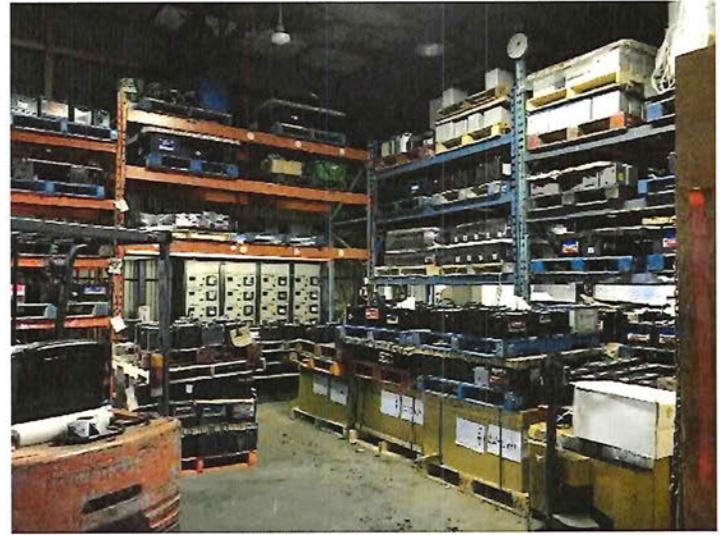
IMG\_0156.jpg  
Photo no. 6

- Le 12 février 2021, je discute avec le plaignant. Il me dit qu'il y a beaucoup de va et vient au 990 Montée Champagne, même la fin de semaine et que cela le dérange. Il mentionne également qu'il remarque parfois un liquide vert autour de l'égout pluvial situé entre les deux bâtiments (voir photo no. 6) et qu'il sent une odeur d'acide. Il se demande si c'est parce que les employés nettoient les batteries avec de l'eau.
